# ANASTILOSE DE MONUMENTOS MEGALÍTICOS NO NORTE DO ALENTEJO E EXTREMADURA ESPANHOLA

Jorge de Oliveira(\*)

## Resumo:

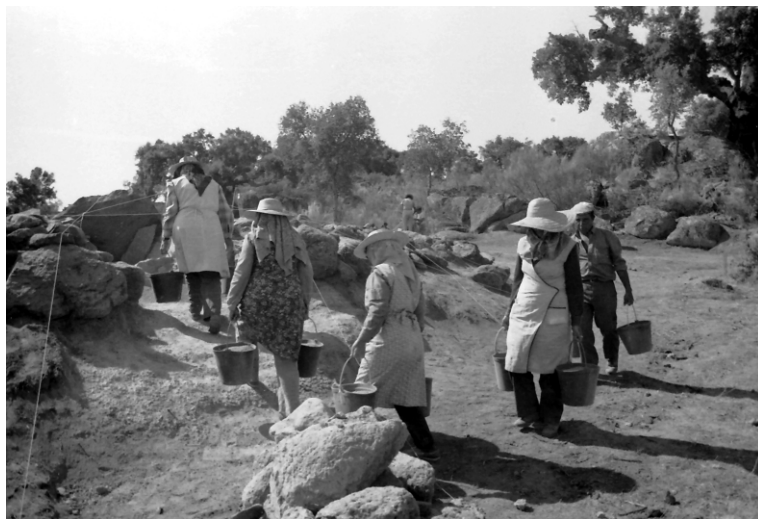
Anta da Figueira Branca (Marvão) – recolocação das terras no interior da câmara

Durante a escavação deste grande monumento percebemos que toda a estrutura arquitetónica tinha sido muito afetada por um violento sismo que provocou a fratura da maioria dos esteios mesmo junto à base ainda antes do monumento ter sido utilizado. Assim a câmara e o corredor apresentavam-se totalmente vazios, mas cobertos pelos esteios fraturados. O chapéu encontrava-se tombado e, igualmente fraturado junto à câmara funerária.

O trabalho de recuperação ficou limitado à justaposição dos cinco fragmentos em que se encontra fraturado o chapéu e à construção de um muro de pedra seca no interior do monumento para consolidação dos esteios. Os alvéolos de fixação dos desaparecidos esteios do corredor foram preenchidos com pedra miúda e posteriormente cobertos com terra crivada. A principal e mais morosa ação de recuperação incidiu sobre a mamoa. Colmataram-se as falhas no revestimento lítico com pedras dispersas na zona, de calibre idêntico ao das que ainda se conservavam *in situ*. O anel composto por pedras de maiores dimensões que delimitava o perímetro geral da mamoa foi reconstituído nos locais mais afetados. Posteriormente toda a área do monumento foi coberta com uma camada de terra com cerca de cinco centímetros para consolidação geral.

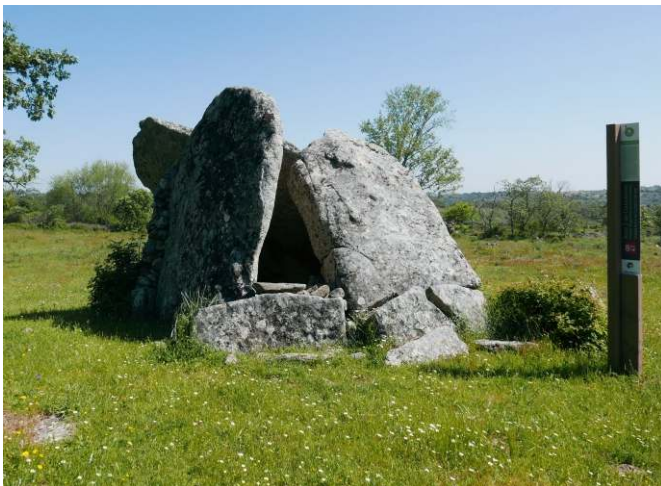
Anta II dos Coureleiros (Castelo de Vide) – após a sua recuperação

O estado de destruição e adaptação a pocilga deste dólmen é já testemunhado desde o século XIX. Em torno da câmara uma cerca de pedra definia a esplanada de uma pocilga. A câmara servia de abrigo aos animais. No espaço funerário apenas o esteio de cabeceira parece não ter sido afetado. O chapéu encontra-se tombado e fraturado no interior do monumento. Do corredor não nenhum vestígio se observava à superfície.

Neste monumento apenas escavámos na área onde provavelmente se localizava o corredor e abrimos uma curta sondagem na área da mamoa, conseguimos, contudo, reconhecer toda a planta do corredor e compreender, em parte, a estrutura arquitetónica da mamoa. No corredor identificaram-se os alvéolos de fixação dos esteios e procedeu-se à reimplantação num deles de um grande bloco de granito que jazia a quatro metros a sul do monumento. Pelas dimensões verificou-se que correspondia a um dos alvéolos detetados. Na reimplantação deste monólito de grande peso (8560 Kg) utilizámos uma máquina cedida pela Câmara Municipal de Castelo de Vide. O esteio foi implantado e consolidado de forma idêntica ao do dólmen III. Após a escavação toda a área afetada foi coberta com terra crivada.

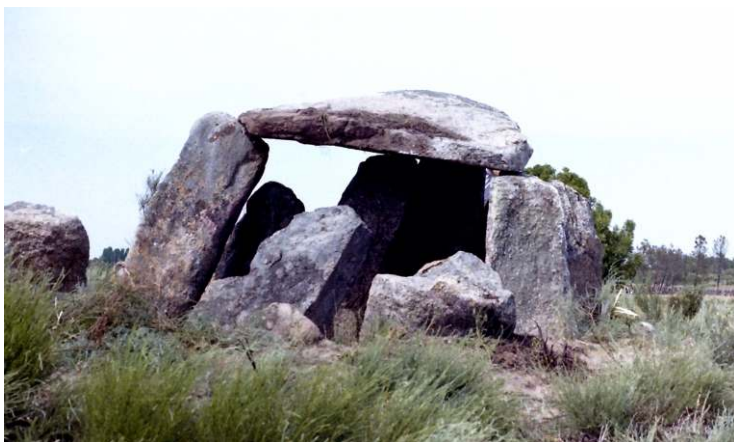
Anta do Sobral (Castelo de Vide) – após a sua recuperação

Este monumento, implantado junto à estrada que liga Castelo de Vide a Portalegre, apresentava-se rodeado de forte vegetação que o encobria e o chapéu encontrava-se tombado para sul.

Embora não tivéssemos procedido à escavação deste monumento desenvolvemos uma curta campanha de limpeza e recuperação arquitetónica. Para além do corte

da vegetação que o encobria, com a ajuda de uma máquina recolocámos sobre o topo dos esteios o chapéu, conferindo-se assim ao dólmen do Sobral uma imagem que desde há muito havia perdido.

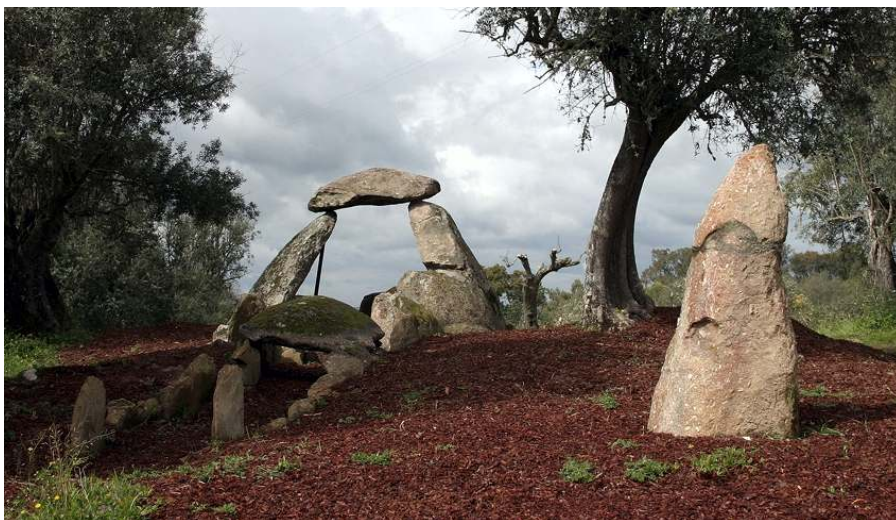
Este monumento encontrava-se coberto por enormes blocos de granito sobre ele depositados durante a construção duma pista para corridas de cavalos. A prévia existência de várias pedras tombada no terreno, isto é, um monumento megalítico parcialmente destruído, estimulou os operadores das máquinas durante a construção da pista de cavalos a servirem-se do mesmo local para depor as pedras que extraíam da obra. Assim, pouco se conseguia observar do monumento antes dos trabalhos de escavação e salvamento.

Anta da Soalheira (Alter do Chão) – após a sua recuperação

Depois de se proceder à remoção dos blocos de granito recentemente depositados sobre a estrutura funerária iniciámos a necessária escavação do monumento. Rapidamente nos apercebemos que se encontrava muito destruída. Esteios fraturados e tombados misturavam-se com materiais de épocas posteriores. Observou-se que durante a Idade Média e durante o Período Romano o monumento

funerário neolítico foi utilizado como espaço de abrigo e profundamente alterado estruturalmente. Concluída a escavação procedemos à colagem de dois esteios da câmara que se encontravam fraturados e também à colagem dum menhir que se encontrava fraturado na área do monumento funerário, provavelmente reutilizado durante a construção do dólmen. Como desconhecíamos o local exato de implantação original do menhir erguemo-lo no interior dum suave abatimento que se encontrava a norte do corredor do espaço funerário. Para a colagem destas peças utilizámos pivots internos e garras externas unidos com resina epóxi. A cobertura da câmara funerária encontrava-se tombada e parcialmente truncada na área envolvente. Perante a existência de apenas dois esteios inteiros na área da câmara tornava-se impossível voltar a colocar a cobertura no seu local. Assim optámos por montar duas peças metálica no local onde se situaria o esteio de cabeceira já desaparecido para, conjuntamente com os dois esteios originais poderem suportar e equilibrar as quatro toneladas de peso do chapéu granítico. Toda a área escavada foi preenchida com as terras daí extraídas e, assim, recuperou-se dum monte de pedras informes um singular monumento funerário megalítico e um menhir que se encontravam completamente perdidos.

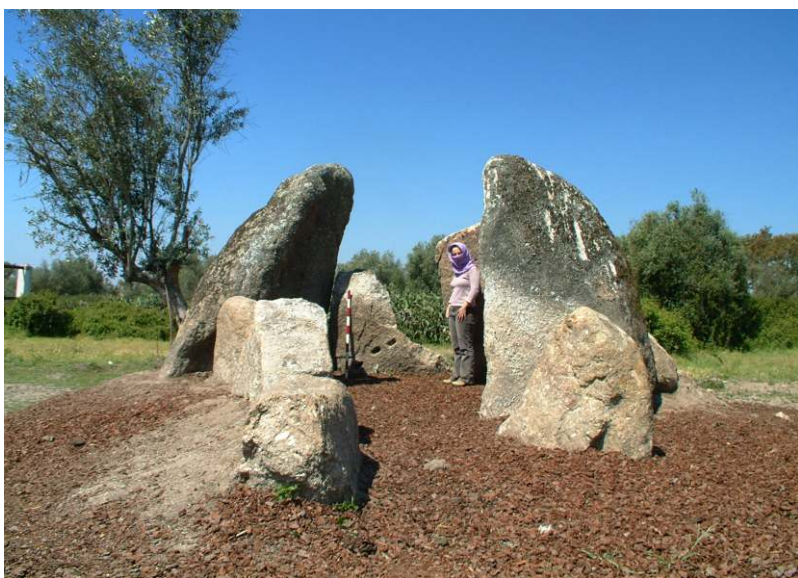
Anta da Horta (Alter do Chão) – após a sua recuperação

O dólmen da Horta apresentava quatro dos seis esteios ainda existentes na área da câmara tombados para o interior. Os dois que ainda se erguiam apresentavam uma inclinação muito acentuada apenas não tinham ainda tombado porque uma velha oliveira que crescia junto ao monumento suportava o peso destas peças graníticas. Da estrutura do corredor já nada restava. A mamoa, na face poente, encontrava-se truncada até à base para nesse local se pre-

Os trabalhos efetuados neste monumento destinavam-se originalmente a recuperar arquitetonicamente o dólmen para ser incluído num roteiro turístico. Assim, depois de se ter arrancado a velha oliveira procedemos à escavação integral do monumento para permitir a reimplantação dos esteios tombados nos alvéolos originais. Durante a fase de escavação foi possível recolher um espantoso espólio funerário, sobretudo na área do corredor, mas do qual já não restava nenhuma peça estrutural in situ. Os esteios da câmara e corredor foram reimplantados nos alvéolos originais e calçados com os mesmos blocos de granito que há mais de 5000 anos foram utilizados e todo o interior do monumento, até à altura do atual solo, foi preenchido com pedra e terra retirada durante a escavação. Por forma a estabilizar o corte na mamoa construiu-se um muro de pedra seca na face norte que posteriormente foi recoberto com terra. Com os trabalhos desenvolvidos neste monumento foi possível recuperar um importantíssimo espólio que hoje se exhibe em dois museus e reabilitar um monumento megalítico que se encontrava tombado e escondido sob as raízes duma velha oliveira.

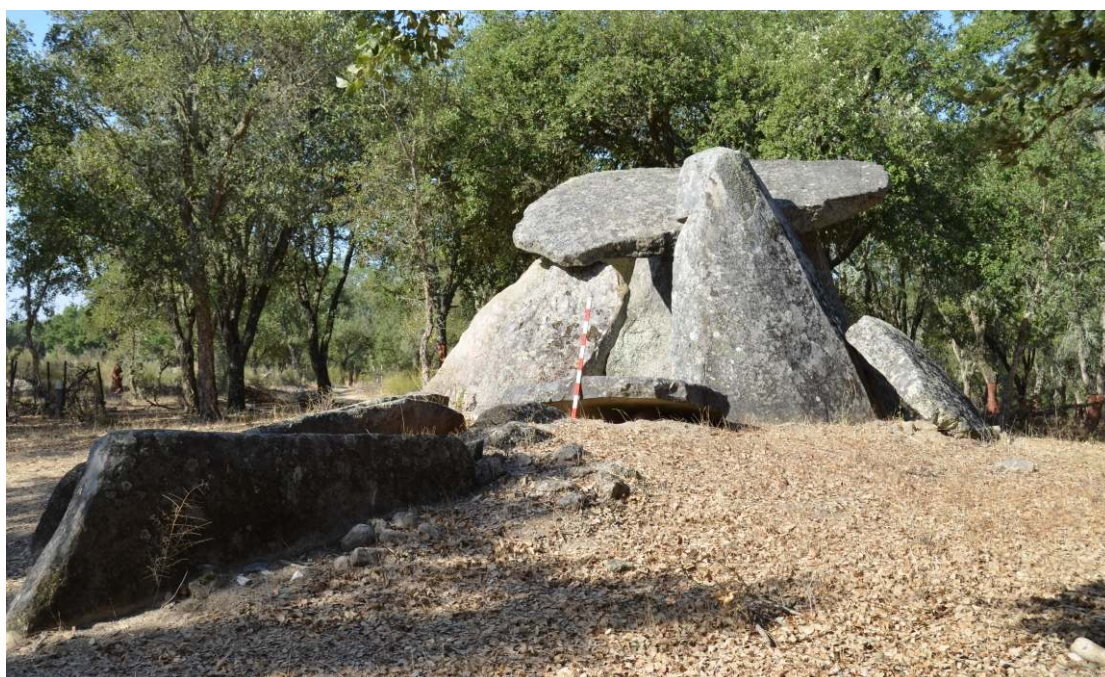
Este grande monumento faz parte duma necrópole da qual hoje subsistem quatro dólmenes. A intervenção inicial levada a cabo deste sepulcro destinava-se, apenas, a avaliar se um dos esteios do seu longo corredor era, de facto, um menhir reutilizado. Confirmada essa suposição, procedemos, posteriormente, à abertura duma sondagem por entre os fragmentos de uma grande laje de granito que identificámos a cerca de 14 metros para poente do monumento. Outra laje semelhante encontra-se, também tombada, a idêntica distância, mas para sul do dólmen. A norte do monumento encontrava-se laje idêntica, desconhecemos a que distância, mas que não há muitos anos, para facilitar os trabalhos agrícolas, foi fraturada e a maior porção removida para junto do sepulcro.

Anta dos Saragonheiros (Nisa) – após a sua recuperação

Tentando perceber qual o significado destas enigmáticas lajes abrimos uma estreita sondagem por entre os fragmentos da laje situada a poente. Nas terras compactadas imediatamente abaixo desta laje encontrámos três fragmentos de recipiente cerâmico com decoração vulgarmente denominada cardial. Porque para o estudo pormenorizado deste complexo e interessante monumento necessitávamos de recursos financeiros que não estavam inicialmente previstos pela entidade financiadora (Município de Nisa), limitámo-nos a tentar recolocar, sobre os esteios da câmara do monumento o grande chapéu, que há muito, tinha descaído para o lado Sul. Esta tentativa de reposição, a pedido da autarquia, e com o auxílio de uma gigante grua e duas retroescavadoras não foi globalmente conseguida porque a altura dos esteios da câmara não era idêntica, devido à fratura de um e ao abatimento para o interior de mais dois. Conseguiu-se, pelo menos, apoiar o chapéu sobre três dos esteios da câmara evitando que a aquele que suportava sozinho todo o peso da laje de cobertura viesse a colapsar pela linha de fratura que já apresenta. Esperamos conseguir mais apoios para continuar o estudo deste impressionante monumento, mas especialmente, compreender o significado das lajes que se situam no limite da mamoa e qual a provável relação das cerâmicas atribuíveis ao Neolítico mais antigo com o sepulcro, mas sobretudo com o grande fragmento de menhir reutilizado como esteio do corredor.

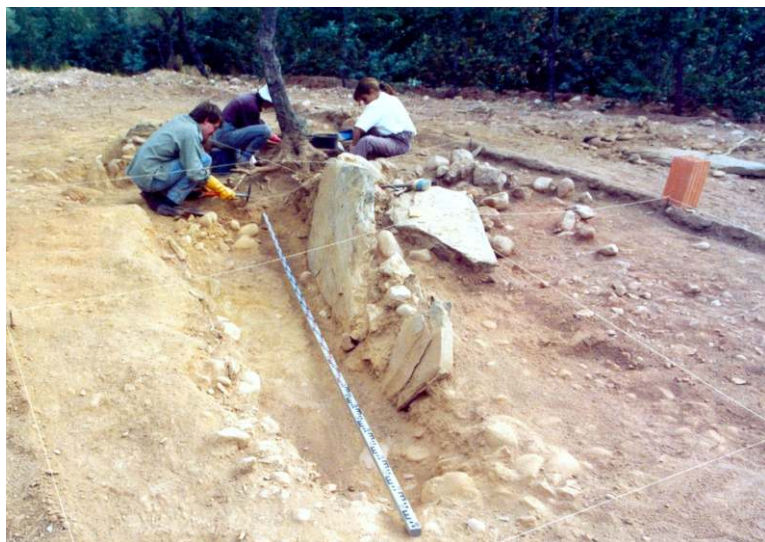
Anta da Fonte da Pipa (Nisa) – escavação

Tal como a dólmen da Nave do Padre-Santo também esta foi afetada pela florestação com eucaliptos. Do monumento após a sua destruição nada mais restava à superfície do que alguns fragmentos de esteios tombados e dois blocos de xisto que ainda pareciam conservar-se no local original. Da mamoa nada restava. Valas profundas tinham sido abertas, quer na mamoa, quer no espaço interno do monumento.

Uma cuidada escavação possibilitou recuperar os alvéolos dos esteios desaparecidos ou arrancados. Se a recuperação gráfica da planta do monumento ainda foi possível, a sua recuperação arquitetónica tornou-se completamente inviável. Apenas um fragmento de um esteio que se encontrava tombado próximo de um dos alvéolos foi reimplantado. Após a escavação toda a área foi recoberta com terra crivada.

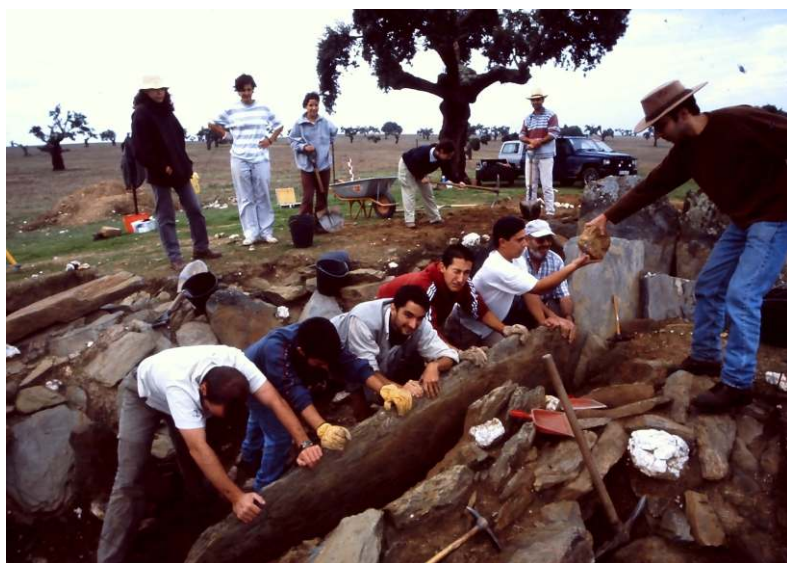
Anta da Charca de la Regañada (Cedillo) – reimplantação dum esteio do corredor

Este monumento será, eventualmente, o de maiores dimensões situado no termo Municipal de Cedillo. Quando o identificámos apenas afloravam à superfície o topo de quatro esteios da câmara e vários blocos de quartzito leitoso de dimensões médias colocados, não há muitos anos, junto aos esteios. Os depósitos destes grandes blocos de quartzito junto aos esteios resultaram da limpeza do terreno devido às práticas agrícolas. Do corredor nada era visível.

No decurso da escavação deste monumento funerário foi identificado o corredor constituído por dois esteios de grande dimensão a que se juntavam na zona terminal vários outros pequenos monólitos, todos de xisto. Os de maior dimensão encontravam-se muito tombados para o interior e os mais pequenos apresentavam-se arrancados e parcialmente deslocados dos seus alvéolos. Na câmara também dois dos esteios estavam muito inclinados para o interior e um apresentava grandes fissuras na parte superior. Em toda a área envolvente da câmara e corredor foi removida a terra superficial o que nos permitiu compreender a dimensão e técnica construtiva da mamoa pétrea. No limite sul da mamoa identificámos um lajeado formado por blocos de xisto. Terminada a sondagem arqueológica promovemos a implantação nos seus alvéolos os pequenos esteios que se encontravam deslocados na zona terminal do corredor, assim como o reposicionamento dos esteios da câmara e corredor. Porque os recursos eram muito limitados procedemos à estabilização do esteio fragmentado do corredor apenas com recurso a cimento cola. Tendo-se compreendido a técnica construtiva da mamoa, procedemos à sua recuperação.

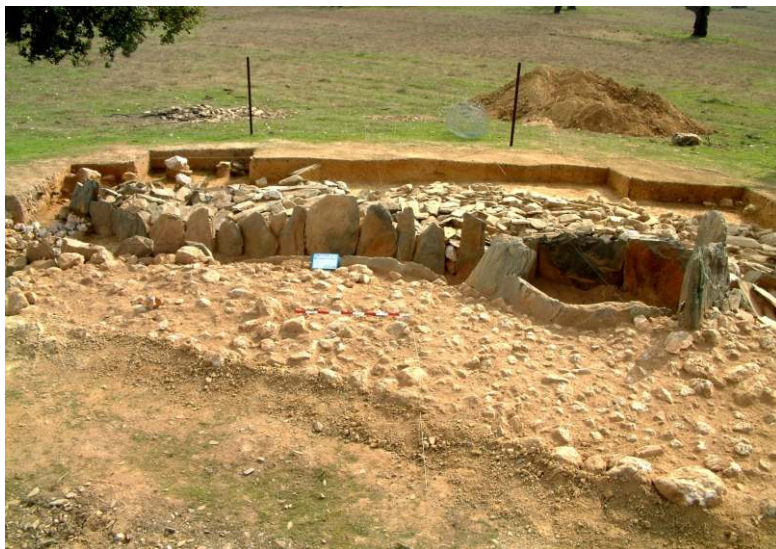
Anta da Charca de la Regañada (Cedillo) – após a sua recuperação

A estrutura pétrea da mamoa foi remontada recorrendo-se para esse fim aos blocos de xisto dispersos pela lavoura, sobre os quais depositámos uma camada de terra crivada. Apenas na metade norte da mamoa recolocámos uma camada de pequenos blocos de quartzo que originalmente revestiam toda a colina tumular. Esta estratégia de reabilitação do monumento foi acordada com o Ayuntamiento de Cedillo e com o parecer favorável dos arqueólogos da Junta da Extremadura. O interior do espaço funerário foi preenchido por blocos de xisto intervalados por camadas de terra crivada até meia altura

possibilitando, assim, a estabilização da estrutura dolménica. A restante área onde interviemos na zona da mamoa foi novamente coberta com terra crivada. No átrio do monumento identificámos outra estrutura lítica, mas que não foi devidamente compreendida para evitar que afetássemos as raízes duma velha sobreira que aí se erguia. Os esteios do monumento que foram replantadas nos seus alvéolos foram compactados apenas com terra crivada e com os calços originais que ainda se conservavam no local.

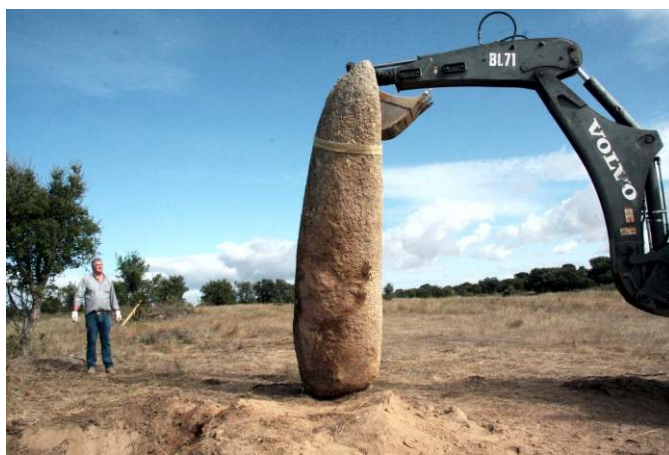
Menhir do Patalou (Nisa) – em fase de reimplantação

considerava como aceitável que era a muito maior anterioridade dos menhires isolados em relação aos dólmens. Efetuada a escavação havia que reerguer o menhir no alvéolo original. Contudo, porque o solo atual apresenta uma potência significativamente inferior ao que existiria nos inícios do 5º milénio antes de Cristo, haveria que aprofundar e, por esse motivo destruir o registo do alvéolo original para se obter uma fossa que sustentasse de pé e em segurança os 4 metros de altura deste monumento. Por outro lado, junto ao alvéolo original encontra-se uma sobreira cujas raízes invadiram toda a área. Para reerguermos o menhir no mesmo local seríamos obrigados a abater a árvore que é uma das espécies protegidas pela lei portuguesa. Assim, para evitar a destruição do alvéolo original e o abate da sobreira, optámos por reerguer o menhir a seis metros para norte do local original, colocando-se nesse sítio um pequeno marco granítico que informa o posicionamento primitivo do monumento. Para a reimplantação do menhir procedeu-se à abertura duma fossa com 80 centímetros de profundidade, que corresponde à extensão da porção do monólito que originalmente estava inclusa na terra e que nos foi possível detetar pela análise do desgaste da superfície do menhir que estava em contacto como o solo.

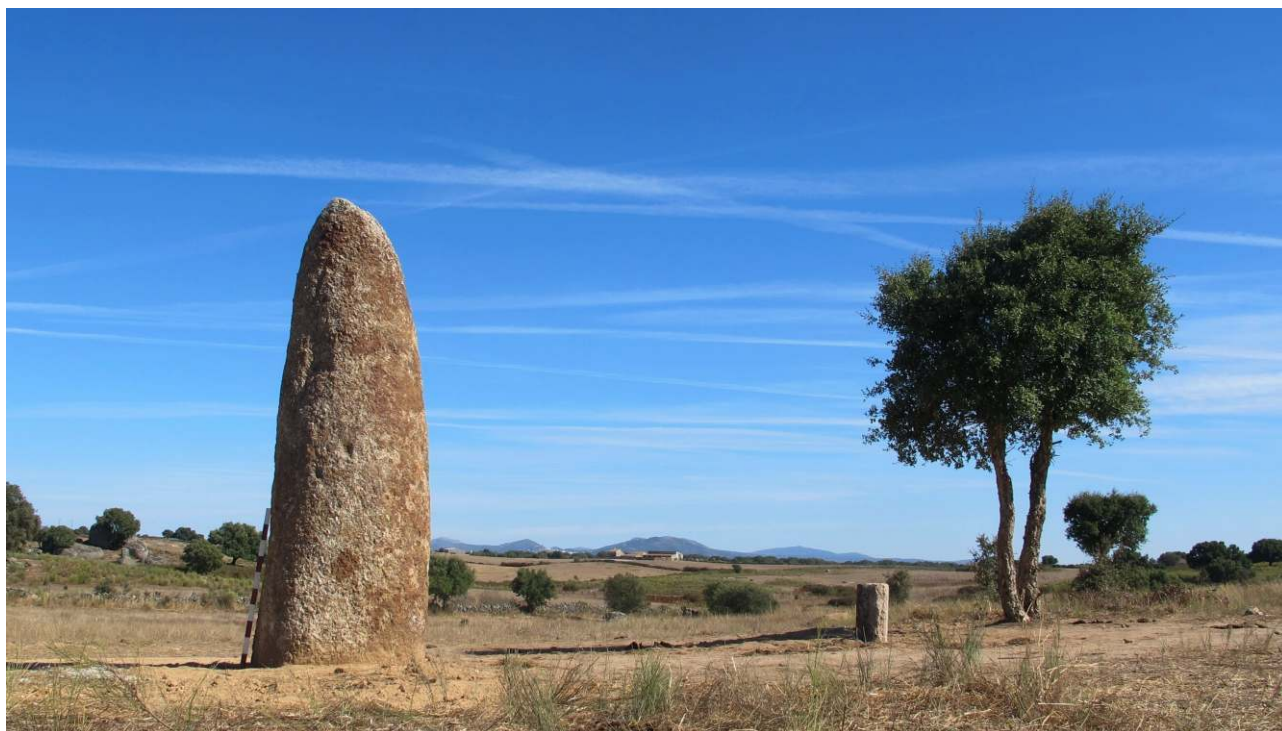
Menhir do Patalou (Nisa) – após a sua recuperação

Durante a escavação percebemos que para a fixação original do menhir apenas foi utilizada, no interior do alvéolo argila compactada sem recurso a qualquer calço de pedra. Assim, na nova reimplantação socorremo-nos apenas de pó de pedra recolhido numa pedreira próxima, compactado com auxílio de água. Ficou, assim, reerguido o Menhir do Patalou, junto do qual se montou um painel explicativo para informação de todos os que quiserem visitar o monumento.
