*SALVAGUARDA ARQUEOLÓGICA*  
ARCHAEOLOGICAL SAFEGUARD

Data de Edição: Junho de 2019

# **Resultados preliminares do acompanhamento arqueológico da obra de conservação da Capela de Nossa Senhora de Entre Águas**

Ana Cristina Ribeiro<sup>1</sup>

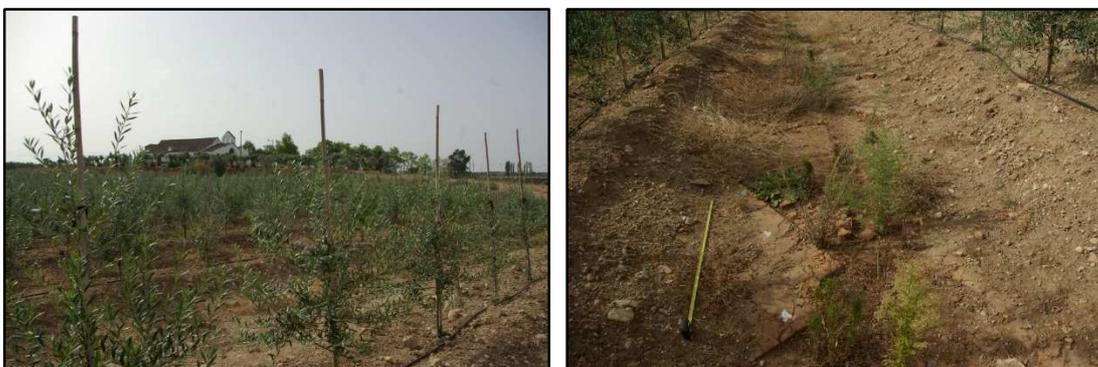
Figura 2 e 3 – Afectação do sítio de Entre Águas 1 por plantação de olival intensivo

No local, recentemente afectado pelo plantio de olival intensivo, encontrava-se um conjunto significativo de vestígios reveladores da vitalidade económica da *villa* e da adopção do gosto e valores da cultura clássica (*idem*, 2015, p. 20-23).

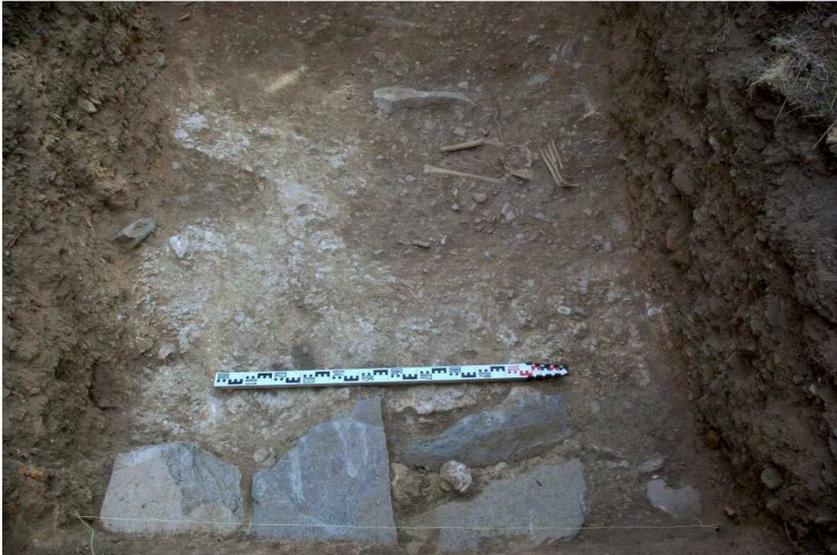
Figura 14 – Aspecto geral da área intervencionada

Suspensos os trabalhos de remoção de terras, procedeu-se à limpeza e avaliação da área intervencionada, o que permitiu identificar, a cerca de 80/90 cm de profundidade, a presença de elementos de interesse arqueológico conservados sob o aterro, correspondentes a três estruturas funerárias:

- Sepultura 1 – corresponde a uma estrutura coberta por blocos de xisto, localizada na extremidade Norte da vala e apresenta uma orientação W-E, com uma ligeira declinação (OSO-ENE). Encontra-se a uma cota mais elevada que a restante área posta a descoberto.

- Sepultura 2 – corresponde a parte de uma sepultura que se prolonga no corte Oeste. O enterramento encontrava-se visível e apresentava-se parcialmente danificado, provavelmente na altura em que foi construído o aterro. No corte parece existir evidências de um outro enterramento, que poderia associado à mesma sepultura e que se encontra incompleto. A orientação é idêntica à verificada na sepultura 1.

- Sepultura 3 – corresponde a parte estrutura negativa junto ao perfil E. Não apresenta evidências de cobertura, nem de espólio osteológico, sendo apenas visível o contorno da fossa de inumação escavada na rocha, correspondente à zona da cabeceira. Tal como as restantes sepulturas, apresenta uma orientação idêntica.

Foi ainda registada uma mancha de ossos, a sul da sepultura 2, que poderá corresponder a outro enterramento.

Considerando a tipologia dos achados e a condições da sua descoberta, optou-se apenas pelo registo e conservação integral das realidades identificadas. Os vestígios foram sinalizados e a vala colmatada.

A construção da fossa séptica nesta zona foi totalmente inviabilizada, tendo sido sugerida a sua deslocação para o exterior do patamar, criando-se uma caixa de superfície, com a cota necessária e sem necessidade de recorrer a acções de remoção de terras.

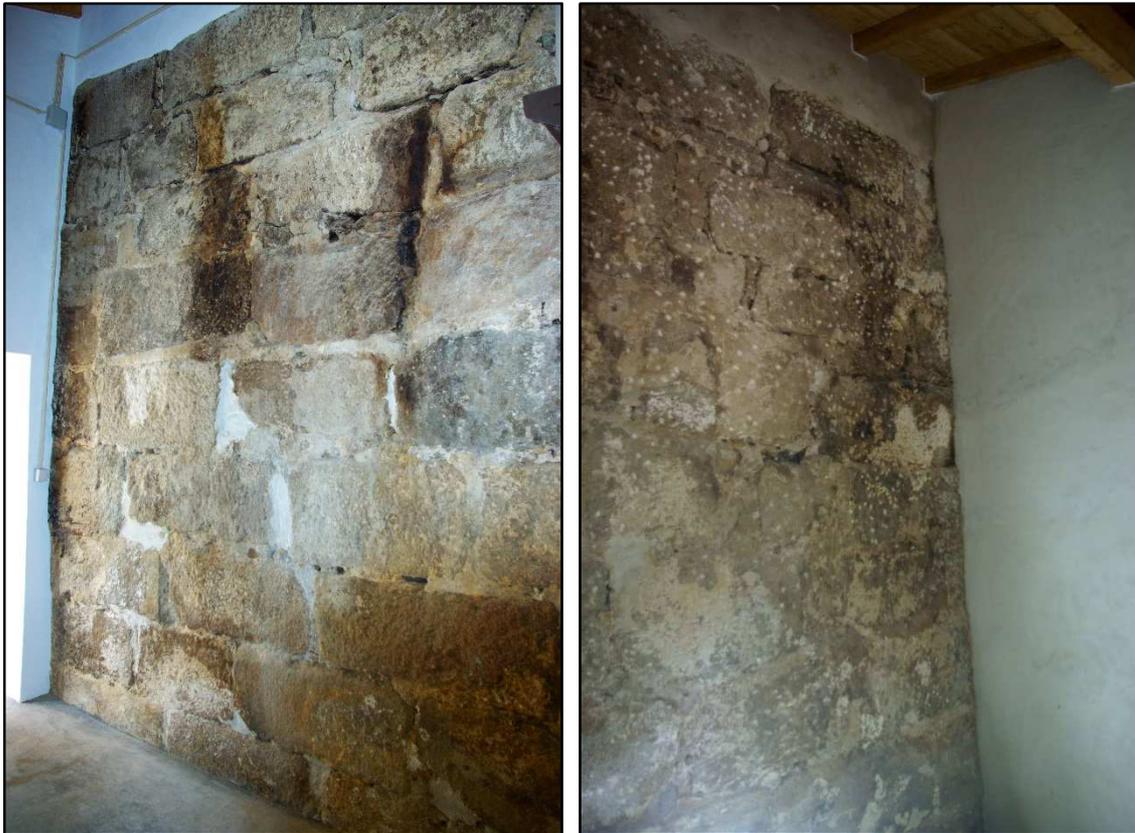
Figura 20 e 21 – Troços da estrutura identificada no anexo sul

Com o acompanhamento da obra foi possível confirmar a presença *in situ* de uma parede de período romano, que ocupa a quase totalidade do alçado sul da capela, sendo ainda pouco claro o seu traçado na área correspondente à sacristia. Na extremidade oposta, conserva parte do canto, aproveitado posteriormente como escadaria de acesso à torre sineira, cujos degraus revelam igualmente a presença de grandes blocos de granito.

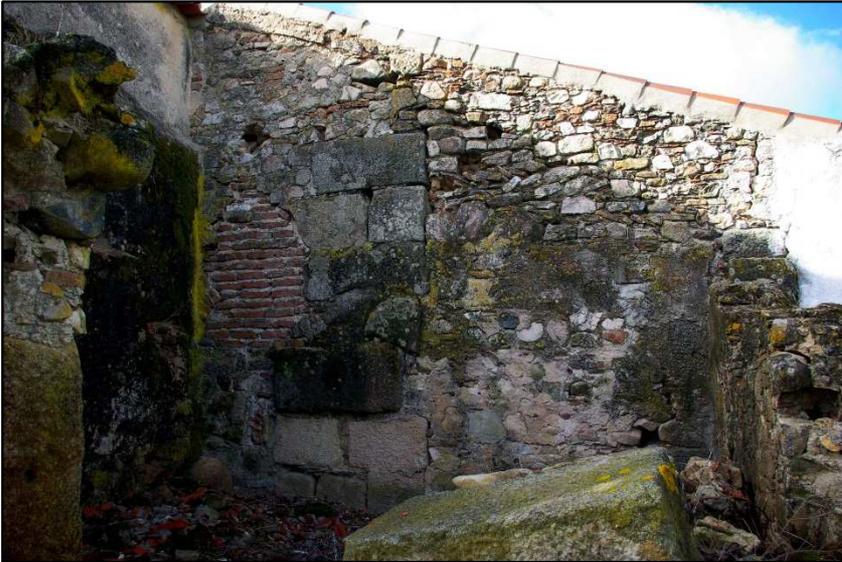
Figura 22 – Vestígios de estrutura em granito preservada no alçado tardoz

No alçado tardoz persistem evidências de um cunhal em granito, sugerindo a existência de um outro troço de parede em silhares conservada no alçado norte e encoberta pelos anexos existentes nesta zona.

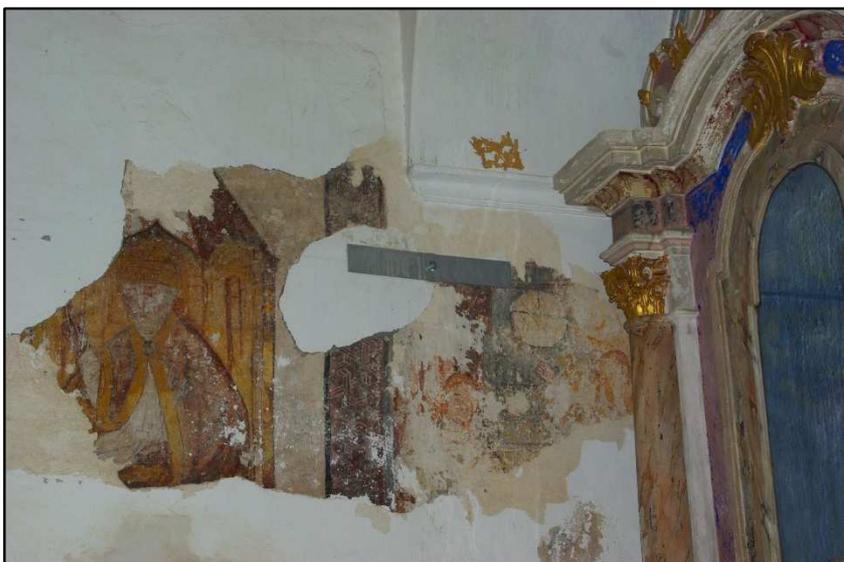
Figura 26 – Sondagem 1 no final dos trabalhos

A pintura encontra-se, de um modo geral, em estado de conservação regular verificando-se, no entanto, algumas situações que apresentam claros sinais de degradação, resultante, sobretudo, da deterioração do próprio suporte e da realização de intervenções inadequadas.

Numa leitura preliminar das áreas abertas, foi possível identificar, na sondagem 1, dois painéis, um com uma representação da Anunciação, e outro com uma imagem de São Pedro entronizado; na sondagem 2, uma representação de Santo António; e na sondagem 4, resultante do alargamento das janelas 7 e 8, a representação, ainda pouco clara, de uma figura aparentemente sentada e um conjunto de imagens possivelmente em veneração.

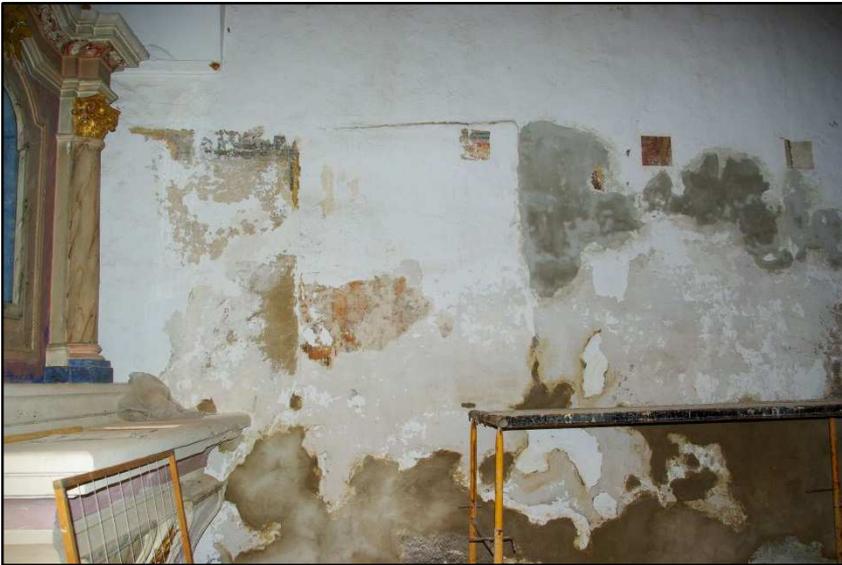
Figura 28 – Aspecto geral da Sondagem 3 e parte das janelas abertas no alçado Sul

Na sondagem 3 os vestígios postos a descoberto são dispersos, devido ao mau estado do suporte, e, por isso, de difícil interpretação neste momento.

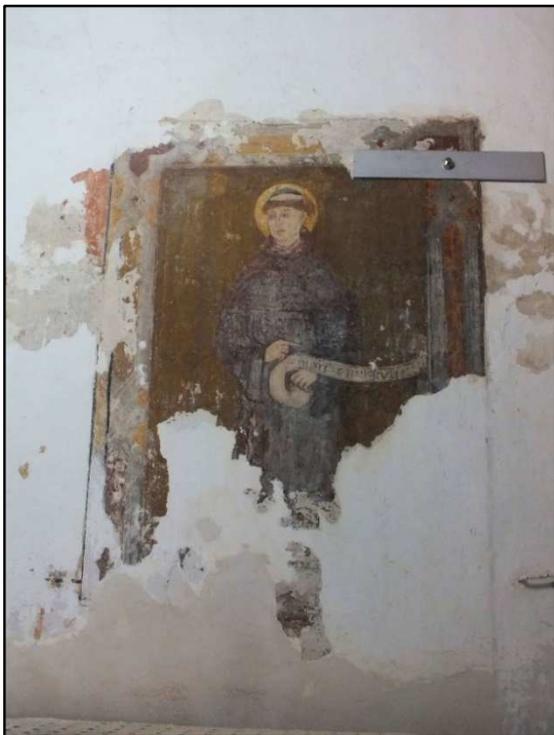
Figura 30 – Sondagem 2 no final dos trabalhos

No decurso dos trabalhos foram identificadas, em algumas zonas e em particular na sondagem 2, sobreposição de pintura ou possivelmente repinte, evidentes no fundo, nas molduras, e na inscrição que figuram neste painel.
