*SALVAGUARDA ARQUEOLÓGICA*  
ARCHAEOLOGICAL SAFEGUARD

Título: SCIENTIA ANTIQUITATIS

## ***Ecclesia Sanctae Marinae de Cortegaza (Cortegaça, Ovar). Um contributo na Arqueologia de Salvaguarda***

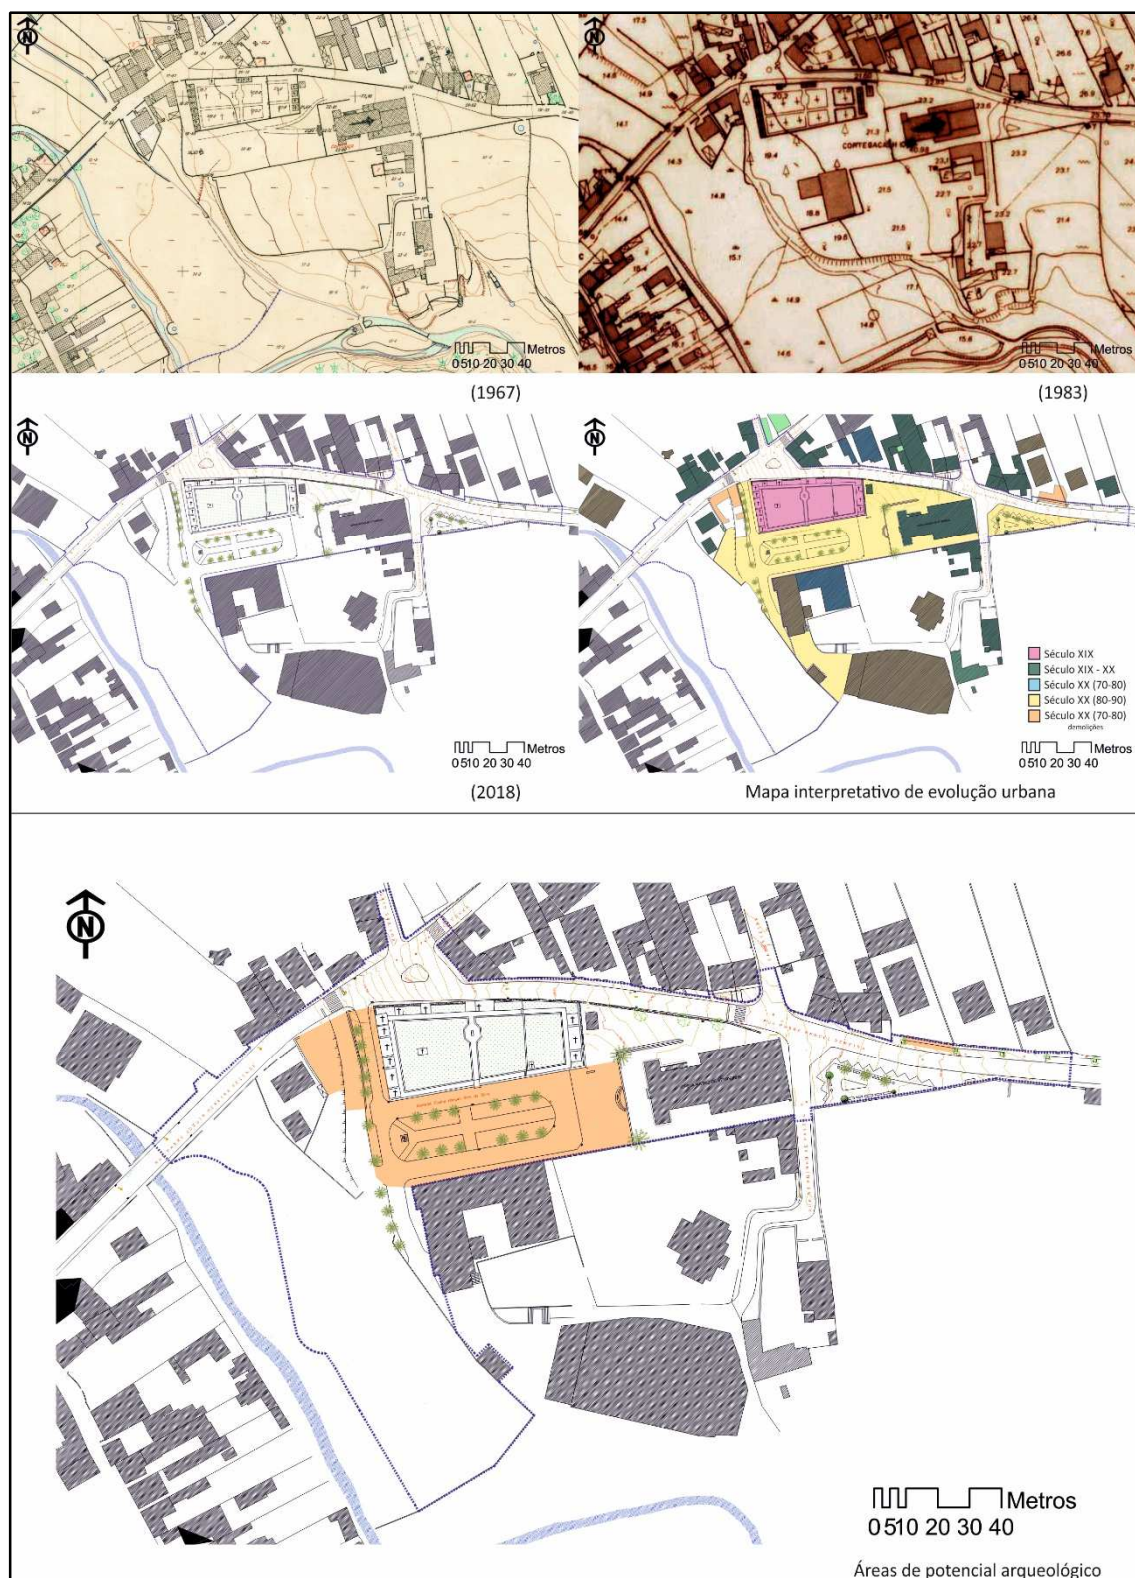
Figura 4. Plantas referentes à área do projeto e interpretação evolutiva da malha urbana e de definição de áreas de potencial arqueológico

Neste sentido, e tendo essencialmente por base a documentação histórica disponível, foi elaborada uma planta evolutiva do espaço e que funcionou como um mapa de risco ou de sensibilidade arqueológica, na qual se assinalou, a diferentes cores, as cronologias construtivas de que o lugar havia sido objeto (Fig. 4).

Do conjunto de obras que foram sendo realizadas, aquela que mereceu especial atenção, quer pela cronologia quer pelo grau de incidência no solo, correspondia com um projeto realizado a partir de finais dos anos 80 do século XX e no qual foram identificados vestígios de muros, eventualmente relacionados com a antiga Igreja matriz. A

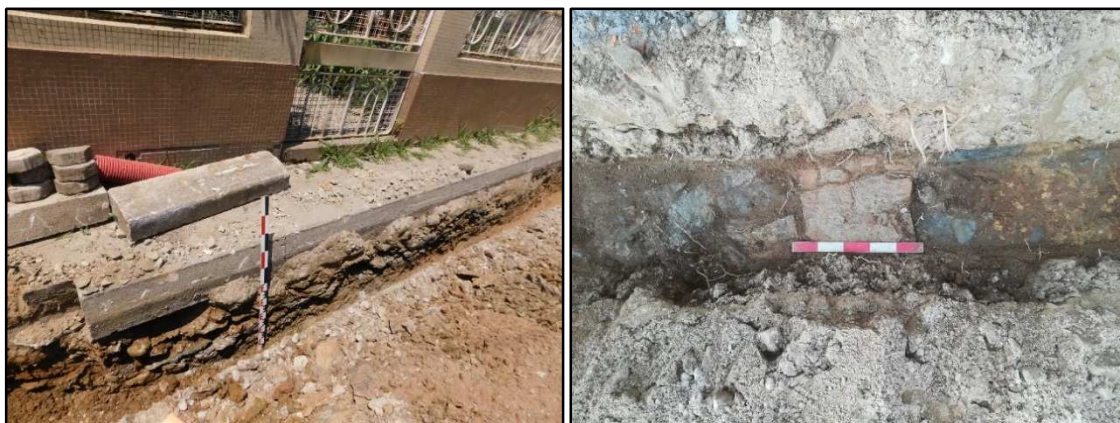
Figura 7 – Pormenor de algumas das estruturas identificadas

cronologia moderna-contemporânea, em alvenaria ordinária de xisto (Fig.7). Estes alinhamentos pétreos foram, em sede de Acompanhamento Arqueológico, objeto de registo exaustivo (gráfico e fotográfico), sendo posteriormente protegidos com manta geotêxtil e aterro.

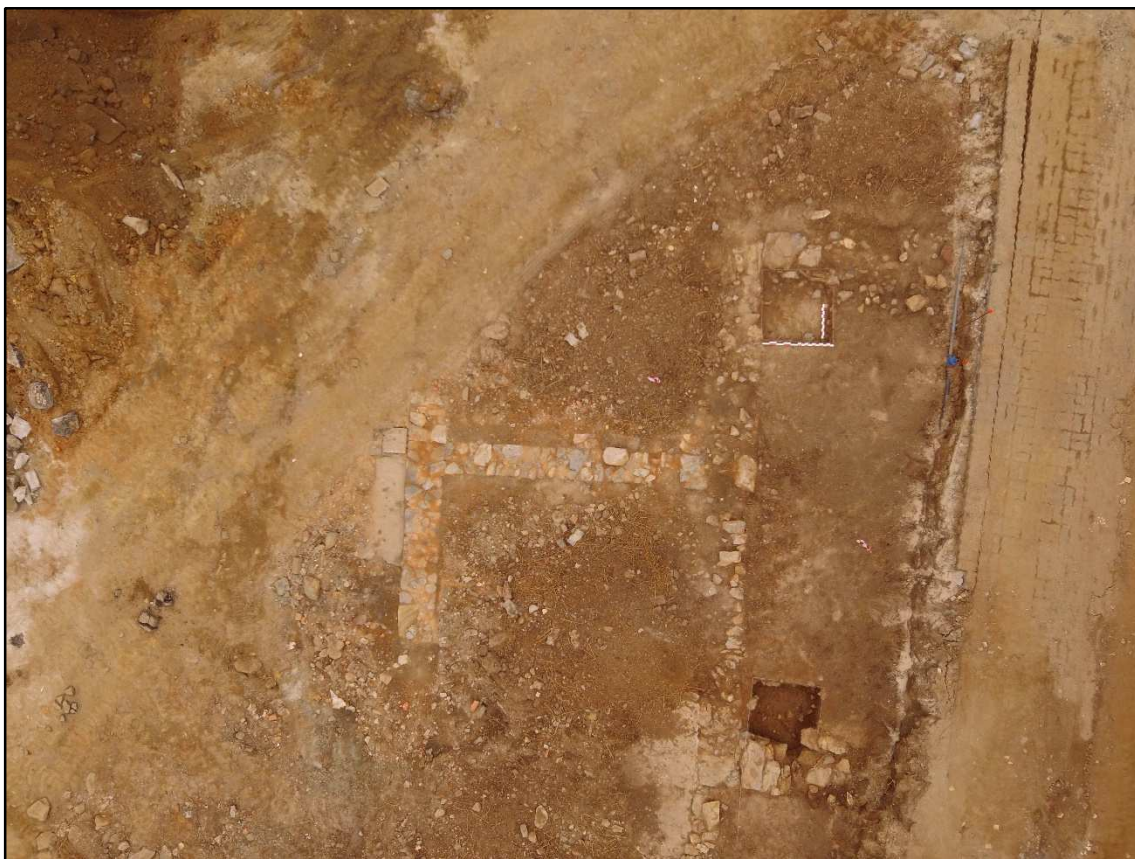
Figura 10 – Vista aérea das estruturas após a realização das duas microsondagens.

Deste conjunto importa destacar os alinhamentos pétreos perpendiculares, na medida que se desconhecem a sua cronologia e funcionalidade. Trata-se de dois muros em alvenaria de xisto, distanciados entre si aproximadamente 7.00m, alinhados no sentido E-W, com cerca 0.70m de largura. Atendendo ao facto de se encontrarem paralelos foi colocada a hipótese de se tratar de um edifício.. Neste sentido, realizaram-se duas microsondagens de 1m<sup>2</sup> cada, a fim de avaliar e caracterizar com maior detalhe os alinhamentos. Contudo, após a remoção do depósito que se apoiava nestas estruturas, foi observada, a cerca de 0.10-0.20m de profundidade, a rocha de base (Fig. 10).

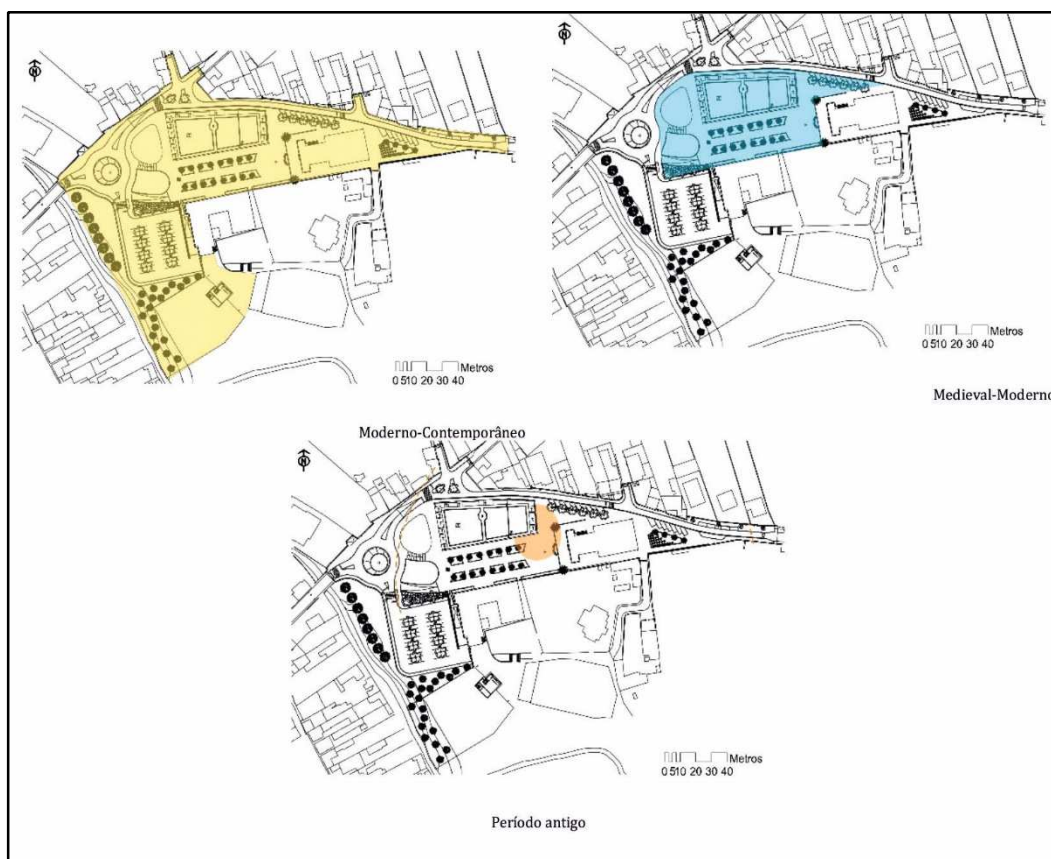
Figura 22 – Plantas de dispersão de espólio

Embora a maioria dos materiais tenha sido recolhido em sede de Acompanhamento Arqueológico, face a diversos condicionalismos de obra, não deixa de ser interessante uma pequena nota relativa à distribuição dos achados por época cronológica. Com base nas recolhas efetuadas e suas relações estratigráficas foi possível estabelecer o seguinte conjunto de mapas de dispersão (Fig. 22):
