SCIENTIA ANTIQUITATIS

SALVAGUARDA ARQUEOLÓGICA
ARCHAEOLOGICAL SAFEGUARD

**SALVAGUARDA ARQUEOLÓGICA EM MONFORTE:
PERCURSO E ESTRATÉGIAS DE INTERVENÇÃO (Monforte,
Portalegre, Portugal)**

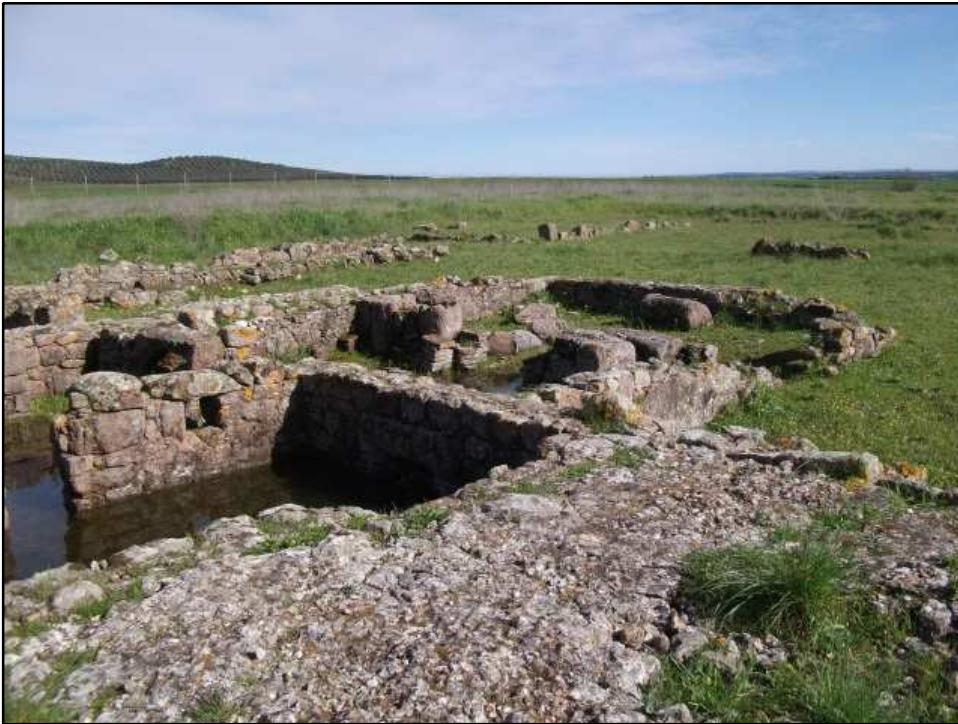
Figura 3 - *Villa* romana de Torre de Palma (termas)

As estruturas conservadas *in situ* foram progressivamente valorizadas com trabalhos de conservação e restauro à medida que as escavações arqueológicas se concluíam, e foi já por intervenção do IPPAR, nos anos 90 do séc. XX, que como medida de proteção do amplo conjunto de estruturas colocadas a descoberto, face ao inevitável efeito nefasto da exposição aos agentes erosivos, se construiu uma cobertura sobre a ala residencial da *villa*, a que se seguiu, em 2010, a construção do Centro Interpretativo na zona de entrada do sítio arqueológico (Fig. 3 - 7). Esta nova estrutura de receção, apoio e informação aos visitantes, recebeu uma exposição de carácter permanente, constituída por textos sobre as circunstâncias da descoberta, a evolução dos trabalhos e a história da *villa*, em resultado dos estudos produzidos ao longo das várias décadas de trabalhos arqueológicos. Esta exposição foi complementada com alguns materiais recolhidos no decurso das escavações e constituem o único testemunho de património móvel presentemente existente no concelho (Fig. 8).

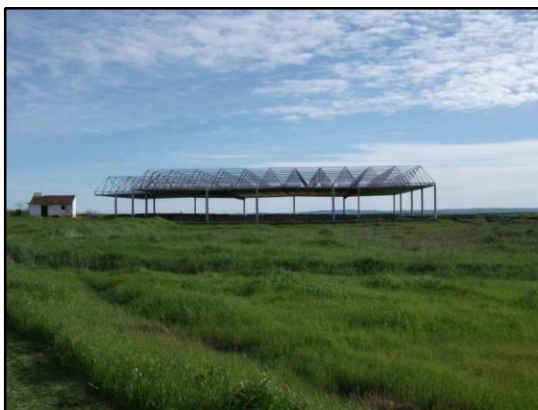
Figura 5 – Villa romana de Torre de Palma - Cobertura de protecção na

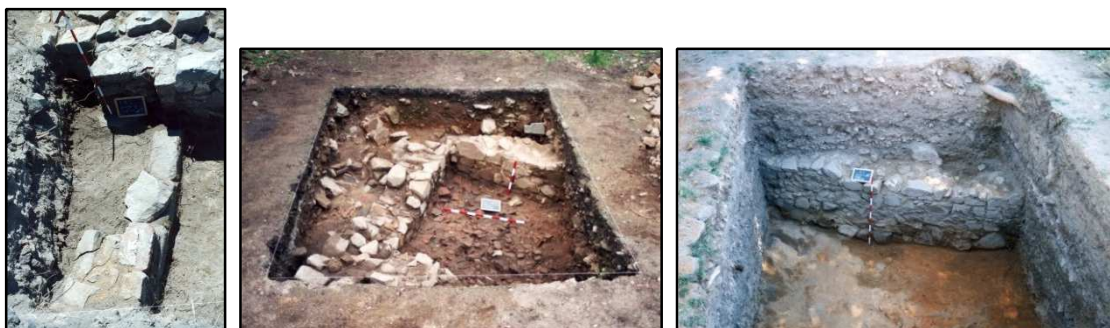
Figura 16 – Imagens das estruturas identificadas no âmbito dos trabalhos arqueológicos no convento do Bom Jesus de Monforte

As estruturas identificadas no decurso dos trabalhos arqueológicos, tanto na fase de realização de sondagens preventivas como na fase posterior de acompanhamento de obra foram conjuntamente avaliadas pela equipa Territorial do Crato do IPA e pelo arqueólogo municipal, de forma a determinar se a sua importância como testemunho histórico justificava a sua preservação. Concluiu-se que correspondiam na sua maioria a uma ala de dormitório acrescentada tardiamente ao convento já durante o século XVIII. Contudo, os vestígios encontravam-se muito à superfície relativamente à cota inicial do terreno e estavam conservados apenas ao nível da base, que assentava diretamente sobre o substrato geológico (Fig. 16 - 18). O grau de destruição das estruturas resultou da conjugação de

dois fatores que foram, por um lado as obras de construção, ampliação ou remodelação do próprio convento a partir do século XVI e por outro, as obras realizadas no século XX para a construção de uma escadaria que rasgou parcialmente o antigo convento no sentido nordeste. A reabilitação do espaço previa escavações profundas e considerou-se, após uma avaliação pormenorizada entre o que era o valor histórico dos testemunhos arqueológicos e o interesse social e cultural do projeto, não efetuar qualquer alteração ao projeto de arquitetura inicialmente previsto.

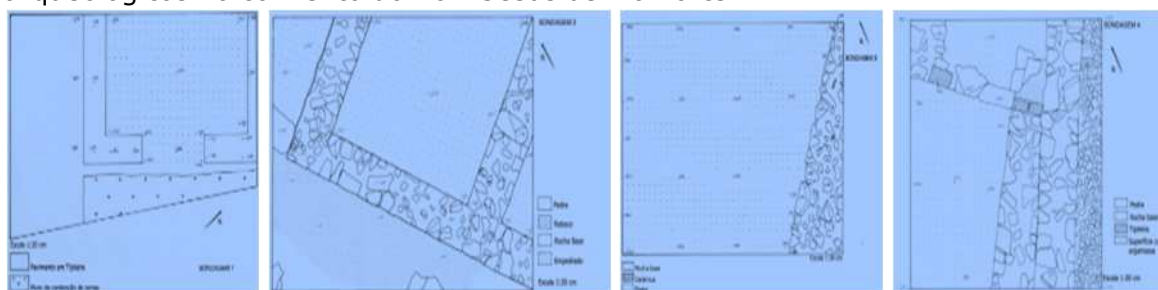
Figura 17 – Plantas das estruturas identificadas no âmbito dos trabalhos arqueológicos no convento do Bom Jesus de Monforte

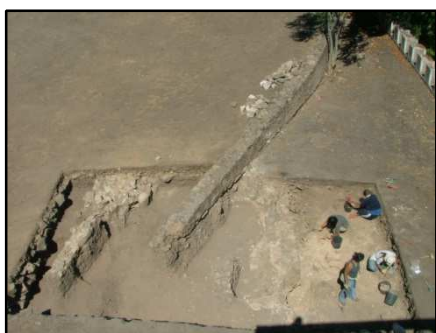
Figura 22 – Aspecto geral da sondagem 4

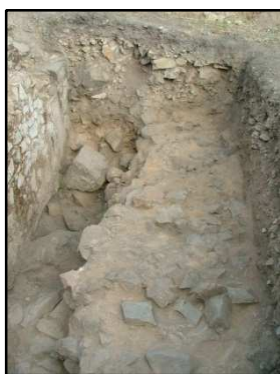
Figura 25 – Pormenor de assentamento das estruturas no substrato geológico

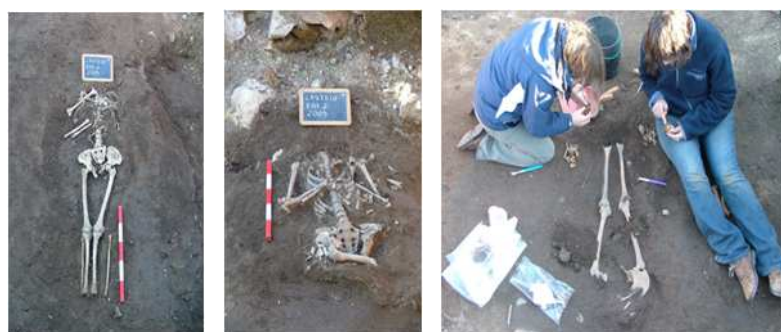
Figura 26 - Enterramentos no castelo de Monforte

sentido de se proceder à escavação, levantamento e estudo dos mesmos (Fig. 26). Por vicissitudes várias, as escavações foram apenas concluídas em 2006, mas a partir do momento em que se constatou que havia estruturas arqueológicas conservadas e que o espaço foi utilizado, ainda que parcialmente, como necrópole, o arranjo paisagístico planeado inicialmente foi reformulado e optou-se por uma solução não intrusiva no subsolo, sem plantações ou sobreposição de novas estruturas, ficando o espaço do castelo como reserva arqueológica, passível de ser intervencionado em futuros projetos de investigação e valorização patrimonial.

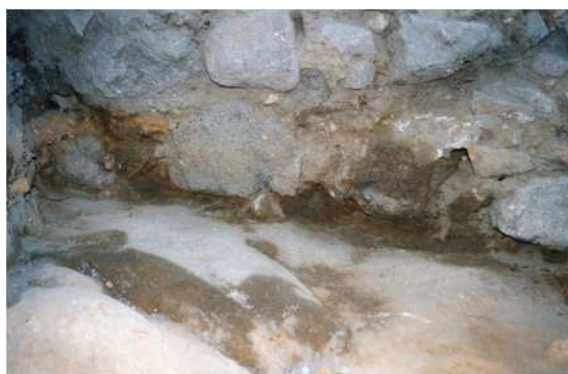
Figura 28 – Pormenor do embasamento
da muralha de Monforte

embasamento da muralha de forma manual, verificamos que, pelo menos naquela área em concreto, a mesma se alicerça sobrepondo-se à modelação natural da rocha, sem alicerce ou reforços estruturais (Fig. 28). Esta análise permitiu definir algumas regras de atuação em termos de obras civis, com vista à segurança pública, nomeadamente quando eram previstas novas construções ou reabilitações de edifícios pré existentes junto à muralha.

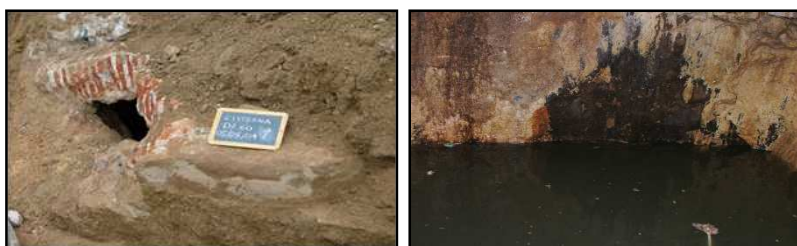
Figura 29 — Poço cisterna identificado no decurso dos trabalhos

O acompanhamento das obras permitiu a identificação de algumas realidades arqueológicas e confirmar registos orais acerca de “achados” ocorridos durante a construção da primeira rede de infraestruturas da vila de Monforte, com referências a túneis, poços e grandes potes enterrados nas ruas. Foi identificado um antigo poço, escavado na rocha, cuja localização aproximada se conhecia através de relatos orais. Este poço, localizado junto ao antigo Hospital da Misericórdia de Monforte, tem cerca de 7 metros de profundidade por

2 de diâmetro, e foi utilizado até há poucas décadas pela população de Monforte para retirar água e refrigerar bebidas e alimentos. A preservação desta estrutura implicou apenas um ligeiro desvio da vala e foi-lhe colocada por cima uma tampa que permite a sua identificação e o acesso ao interior, reservando-se a possibilidade de uma futura musealização (Fig. 29).

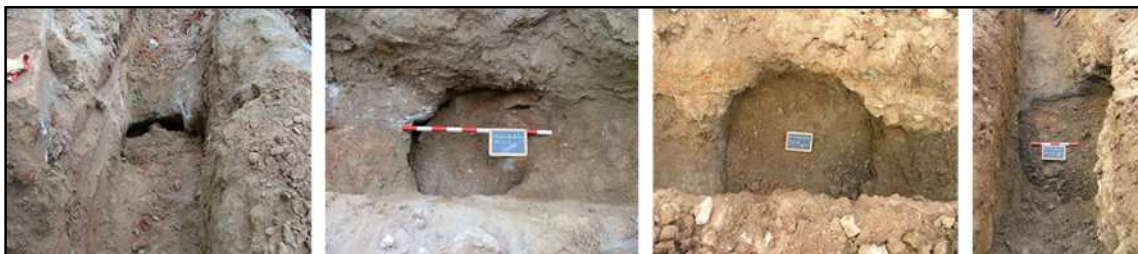
Figura 30 - Pormenor de silos identificados no decurso da obra

Identificaram-se ainda diversos 16 silos escavados no substrato rochoso, com perfil em saco e sem nenhum tipo de revestimento, em locais onde a rocha é relativamente branda, mas suficientemente resistente para permitir a sua escavação, ainda que pontualmente se tenha observado o seu reforço com muros de pedra que rematam as estruturas ao nível da boca. Nas ruas com estas características, o aproveitamento do substrato rochoso foi intensivo, ao ponto de haver silos que distam apenas alguns centímetros de distância em relação a outros.

quase total. É um conjunto de estruturas muito semelhantes, cuja boca mede cerca de 40 cm de diâmetro, podendo o diâmetro e profundidade máximas alcançar os 200 cm, embora estas medidas tenham sido extrapoladas a partir dos silos que foi possível medir com alguma segurança (Fig. 30-31). Estes silos terão sido parcialmente esvaziados aquando da sua destruição nos anos 50, e calculamos que não tenha sido apenas na medida exata das necessidades de colocação de canalizações, mas muito provavelmente por curiosidade em conhecer o conteúdo destas estruturas e até procurar objetos com algum valor. A estes remeximentos sucederam-se ações de entulhamento com pedras, fragmentos de cerâmica e terras mal compactadas. Não foi possível escavar os silos, devido à falta de condições de segurança, nomeadamente do desmoronamento frequente das paredes, mas efetuaram-se os registos fotográficos, gráficos e descritivos necessários à caracterização das estruturas e à sua localização exata. Os materiais que se encontravam associados (sobretudo cerâmicas comuns e algumas escassas faianças) enquadram-se em contextos de tal forma remexidos e alterados que não foi possível determinar uma cronologia rigorosa, se bem que aparentemente sejam materiais utilizados no preenchimento dos silos em fase de fim de vida destas estruturas. O estudo dos materiais e o cruzamento de dados permite situar a construção destas estruturas num momento anterior ao séc. XVIII, prolongando-se a sua utilização por um período de tempo indeterminado, mas que possivelmente não foi além do final do séc. XIX. A sua localização, maioritariamente no eixo de atuais ruas com circulação automóvel, a par da fragilidade do estado de conservação impossibilitou que fossem deixados visíveis para fins de musealização. Contudo, os registos efetuados e o mapeamento de áreas sensíveis no Centro Histórico, resultou num documento informativo, de apoio ao planeamento de obras públicas futuras.

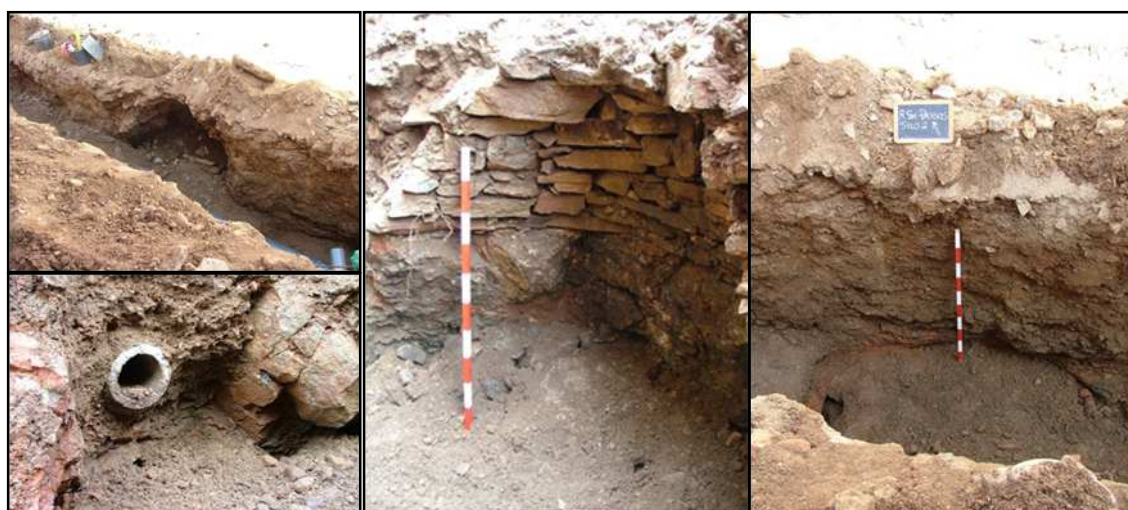
Figura 31 - Estado de conservação dos silos na fase de reabertura

As obras ocorridas durante o século XX danificaram consideravelmente alguns destes vestígios, sobretudo os mais superficiais. Em alguns casos, observou-se apenas a destruição da boca dos silos, que apresentavam ainda fragmentos da tampa em xisto, perfurada ao centro, enquanto noutras situações a destruição foi

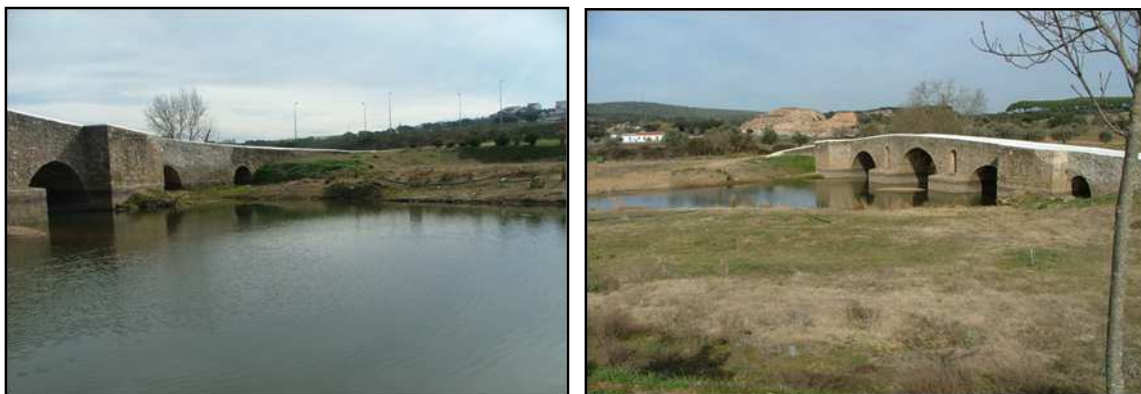
Figura 32 — Ponte romana de Monforte

determinar a existência e estado de conservação de vários arcos totalmente soterrados em resultado do assoreamento da ribeira e do encurtamento das margens. Dos 12 arcos que supostamente existiam no séc. XVIII, tendo em consideração os dados documentais, apenas 5 eram visíveis à data de elaboração do projeto de requalificação da área.

No contexto dos trabalhos preparatórios da intervenção, estava prevista a retirada de terras e vegetação invasiva acumuladas em torno da estrutura, tanto a montante como a jusante, o que implicou e justificou o acompanhamento arqueológico dos trabalhos. O projeto da obra previa a integração da componente ambiental, com a plantação de espécies vegetais autóctones, com a componente patrimonial, materializada na ponte romana sobre a ribeira Grande (Fig.32).

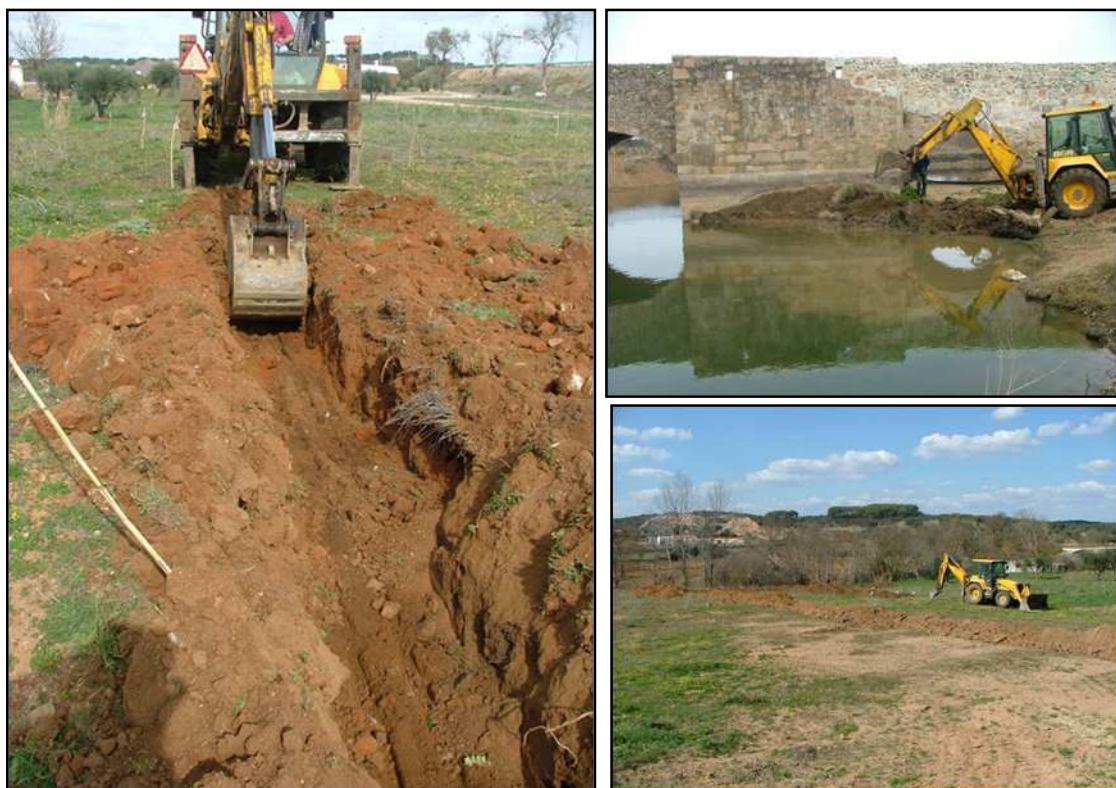
Figura 33 - Intervenção no espaço envolvente da ponte romana de Monforte

No âmbito da intervenção arqueológica que sucedeu ao projeto, designada ***Intervenção arqueológica na envolvente da ponte romana (Monforte)***²⁰, verificou-se um conjunto de situações que conduziu a algumas alterações no planeamento inicial do arranjo paisagístico, nomeadamente ao ser observada uma estrutura de reforço da ponte quando se começaram a retirar as terras em seu redor. Ao colocar em causa a estabilidade do monumento, optou-se por não prosseguir com a retirada de terras naquela zona, apesar de não se poderem libertar visualmente os arcos da ponte, entretanto soterrados pelas terras que a água arrastou (Fig.33). Também a jusante da ponte, numa área destinada à plantação de árvores foi necessário alterar o projetado, quando se identificou um antigo forno de tijolo bastante bem conservado ao nível da fornalha, no local exato de passagem de valas para plantações (Fig.34). O projeto de arquitetura paisagista foi sendo adaptado a estas vicissitudes decorrentes da intervenção e análise arqueológicas, e salvaguardaram-se para futuras intervenções programadas os vestígios identificados. O

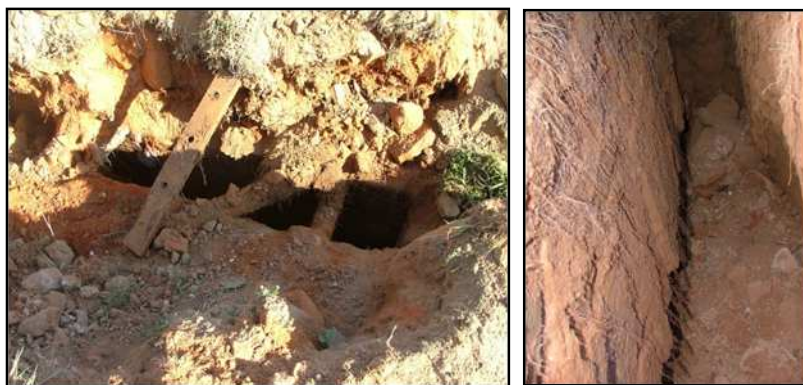
Figura 34 — Forno de tijolo identificado na envolvente da ponte romana de Monforte

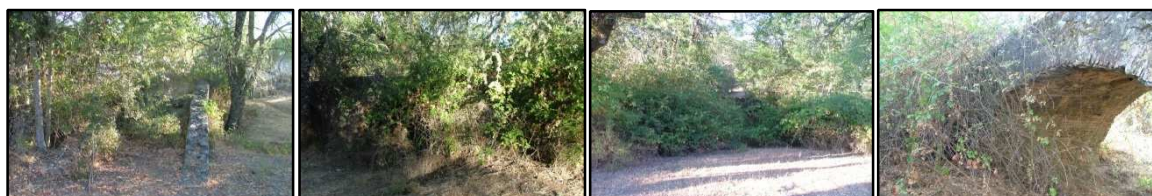
Ponte do Cubo - vista de SW

Ponte do Cubo - vista de SE

Ponte do Cubo - Vista a partir do leito da ribeira, de jusante para montante

Figura 36 — Vistas gerais da ponte do Cubo antes da intervenção

Condestável) e possibilitou a limpeza integral do monumento da vegetação que a ocultava e o primeiro registo gráfico (alçados e planta) de que temos conhecimento e que serviu de base para a avaliação de conservação e restauro que lhe sucedeu (Fig. 36 - 38). O documento que a partir daqui foi elaborado, do qual constam campos como a história, cronologia, localização, dimensões, características construtivas, estado de conservação, assume um papel de ferramenta de apoio ao planeamento territorial em concreto na análise de projetos de pequenas construções hídricas em meio rural, situação que nos últimos anos se tem verificado com alguma frequência no concelho de Monforte.

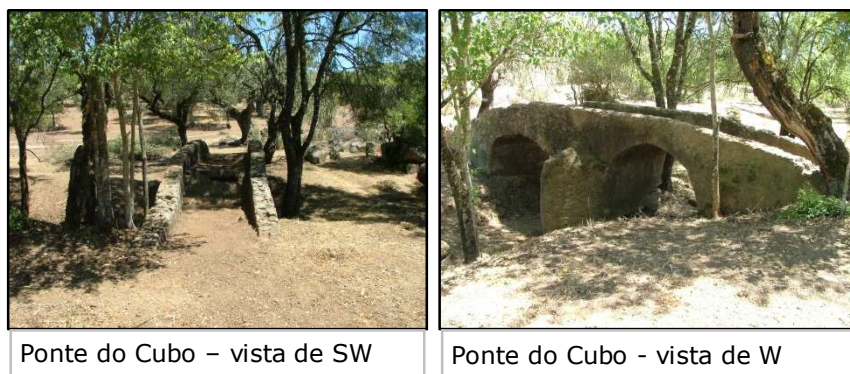
Figura 37 - Ponte do Cubo após intervenção

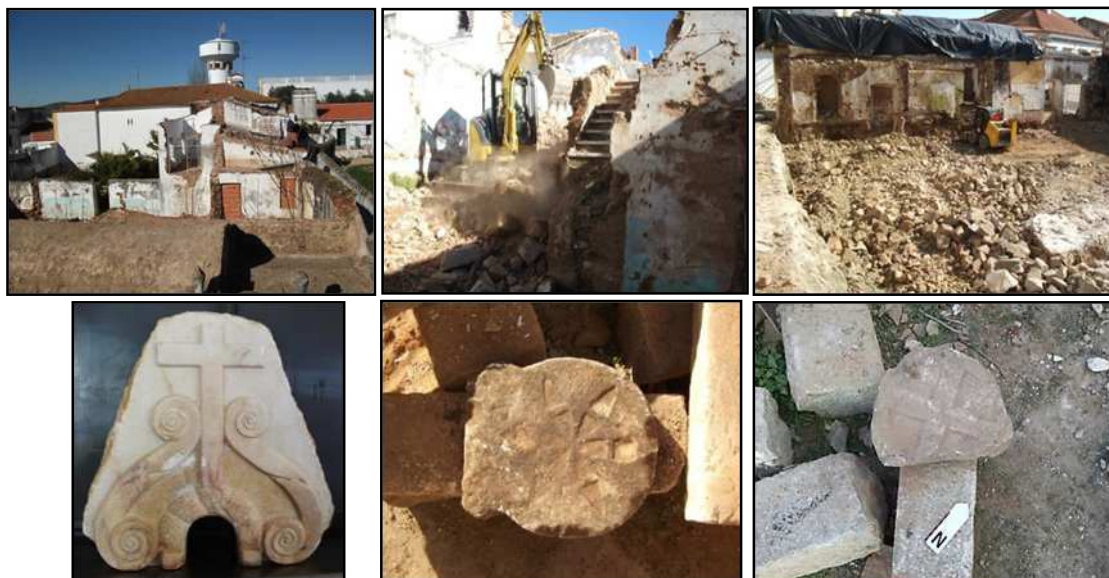
Figura 40 - Trabalhos de demolição do Hospital Velho da Misericórdia de Monforte e elementos recuperados

A primeira fase dos trabalhos arqueológicos, de acompanhamento das demolições, permitiu verificar a reutilização de materiais pétreos de construções anteriores (blocos de granito aparelhados) e inclusivamente de cabeceiras de sepultura medievais. Numa abordagem arqueológica da arquitetura, identificou-se ainda um lava-mãos em mármore, que se encontrava no interior de uma parede, no local onde se situaria a antiga sacristia da igreja anexa ao Hospital da Misericórdia, bem como diversas evidências de portas e janelas entretanto entaipadas, que testemunham várias fases de utilização e readaptação dos espaços ao longo da vida útil dos edifícios (Fig. 40).

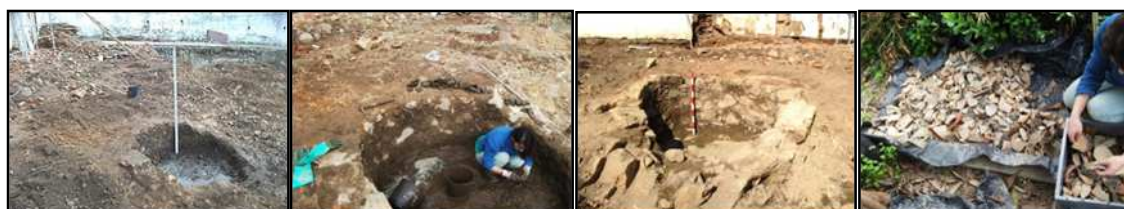
Figura 42 - Poço identificado no âmbito dos trabalhos de acompanhamento

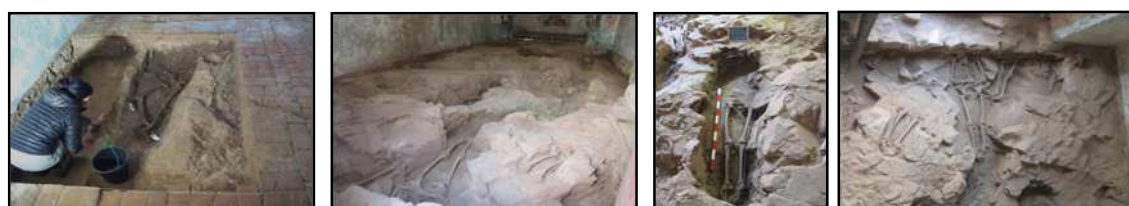
Figura 43 - Necrópole identificada na igreja do Hospital Velho da Misericórdia de Monforte

seria afetada pela compactação do solo necessária à colocação do novo pavimento. Por esse motivo, e numa estratégia concertada de salvaguarda e preservação dos vestígios biológicos humanos, optou-se pela escavação integral do espaço. Sob o pavimento da igreja identificou-se uma necrópole escavada na rocha, com 20 sepulturas conservadas, reutilizadas ao longo do tempo, à qual se sobrepôs o edifício no séc. XVI, como pudemos verificar pelas várias sepulturas com enterramentos que se prolongam sob os muros da construção (Fig.43). Por questões de preservação dos vestígios, optou-se por remover todos os enterramentos, à exceção de dois que foram objeto de um projeto museológico e que passaram a integrar o novo espaço. A necrópole foi coberta com manta geotêxtil e saibro para proteção destas estruturas antes dos trabalhos de assentamento do novo pavimento (Fig.44).

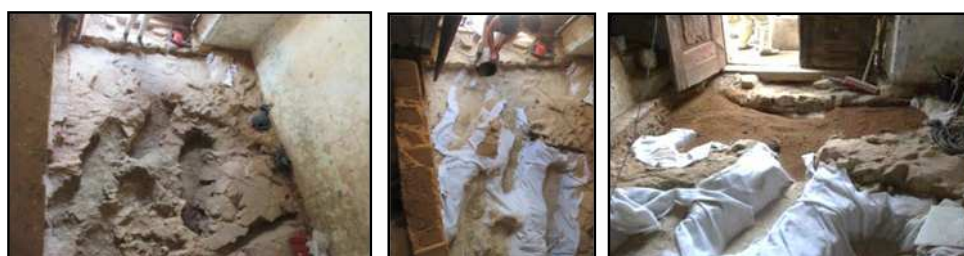
Figura 44 - Proteção da necrópole da igreja após levantamento dos enterramentos

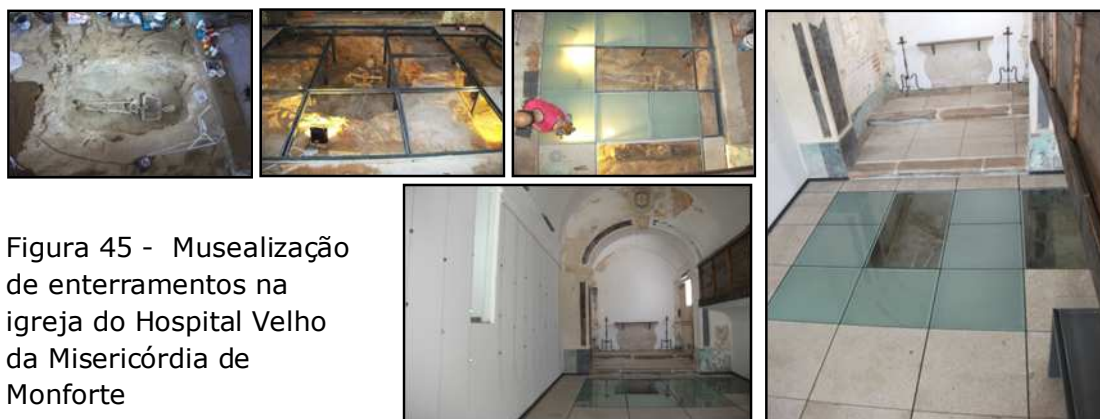
Figura 45 - Musealização de enterramentos na igreja do Hospital Velho da Misericórdia de Monforte

A musealização parcial dos vestígios foi alvo de avaliação e ponderação entre os vários técnicos envolvidos no projeto, tanto da área da arquitetura e engenharia, como da arqueologia, antropologia e conservação e restauro, tendo-se optado por manter esses testemunhos à vista numa ótica de registo da utilização do espaço ao longo do tempo e de articulação com a capela dos ossos existente a poucos metros de distância desta igreja. Estes espaços, que refletem o tema da morte, foram integrados na rede de pontos turísticos de interesse na vila de Monforte (Fig. 45).

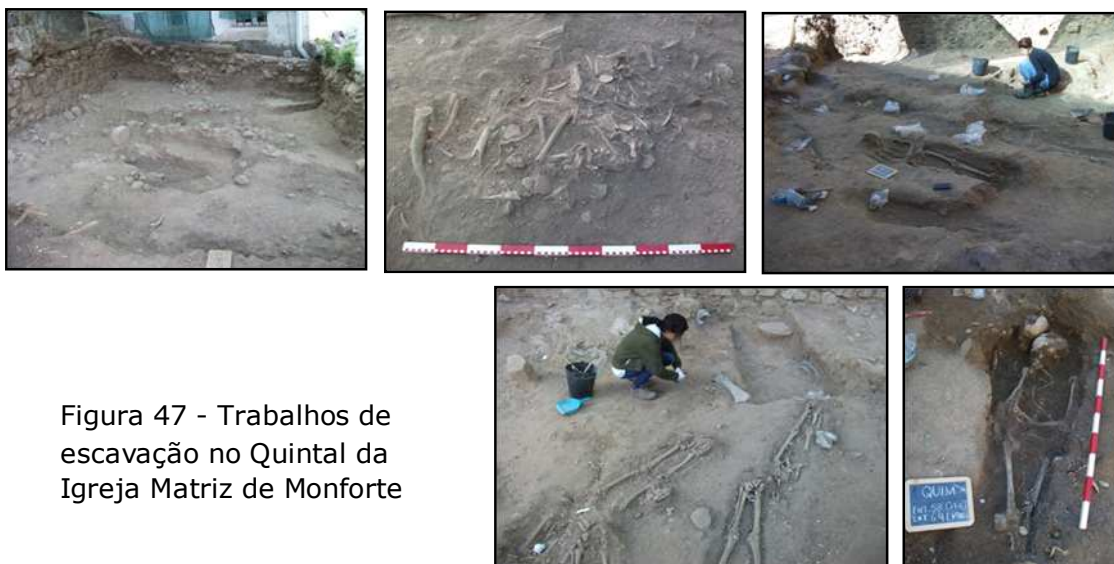
Figura 47 - Trabalhos de escavação no Quintal da Igreja Matriz de Monforte

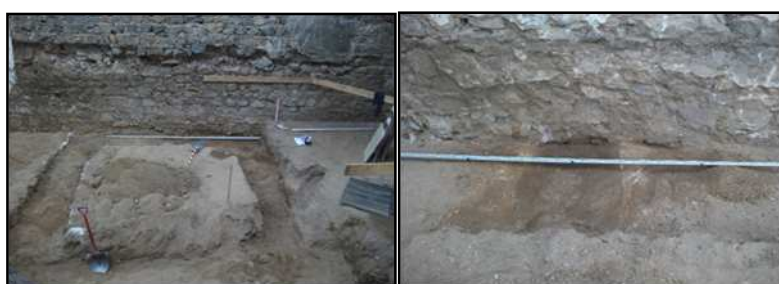
Figura 48 - Identificação de necrópole escavada na rocha, com muralha sobreposta

Logo a partir dos primeiros trabalhos de escavação, num espaço delimitado pela muralha medieval e que se encontrava sobre-elevado em relação à área envolvente, verificou-se a presença de ossos humanos descontextualizados e, a apenas alguns centímetros de profundidade, constatou-se a existência de enterramentos *in situ*. Face a esta situação e atendendo a que não era possível deslocar o edifício por falta de espaço, optou-se por escavar toda a área a ser afetada pela nova construção. Foi realizada a escavação e levantamento de um amplo conjunto de enterramentos, que se sobrepunham em camadas, maximizando o espaço disponível, em simples fossas abertas na terra. O espólio associado era pouco expressivo e resumiu-se a um anel, um rosário e algumas moedas de liga metálica em contextos de revolvimento, que apontam para uma cronologia tardo medieval, moderna (Fig. 47). Ao chegar ao substrato geológico, e ao atingir-se a cota de escavação da obra, identificou-se uma necrópole com sepulturas escavadas na rocha, à qual se sobrepôs a muralha do séc. XIV (Fig. 48). Efetuou-se a sua localização em planta e escavou-se apenas uma delas, situada no espaço de implantação de um pilar do edifício projetado para o local, deixando-se em reserva arqueológica as restantes, por não apresentarem risco de destruição (Fig.49).

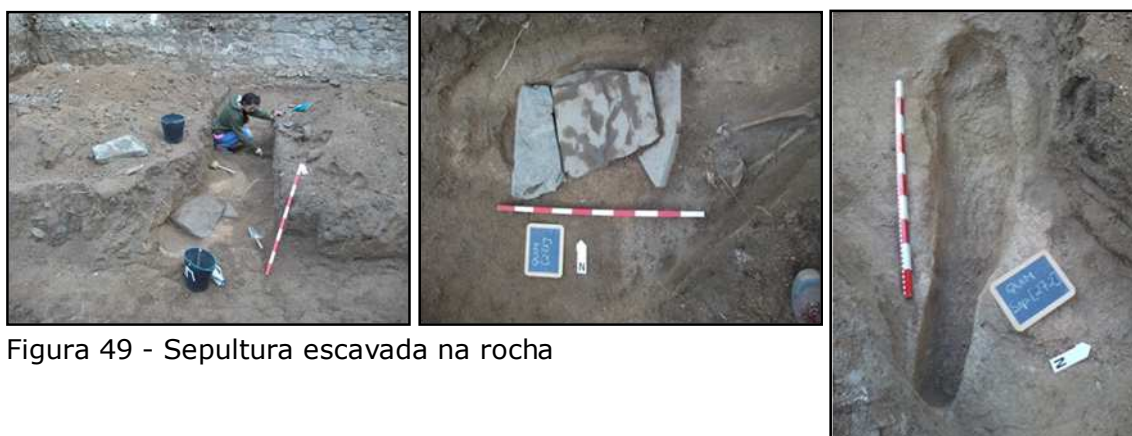
Figura 49 - Sepultura escavada na rocha
