*SALVAGUARDA ARQUEOLÓGICA*  
ARCHAEOLOGICAL SAFEGUARD

Título: SCIENTIA ANTIQUITATIS

## **Mosteiro de São Bento de Avis: da intervenção preventiva ao programa de estudo e valorização de fracção monástica**

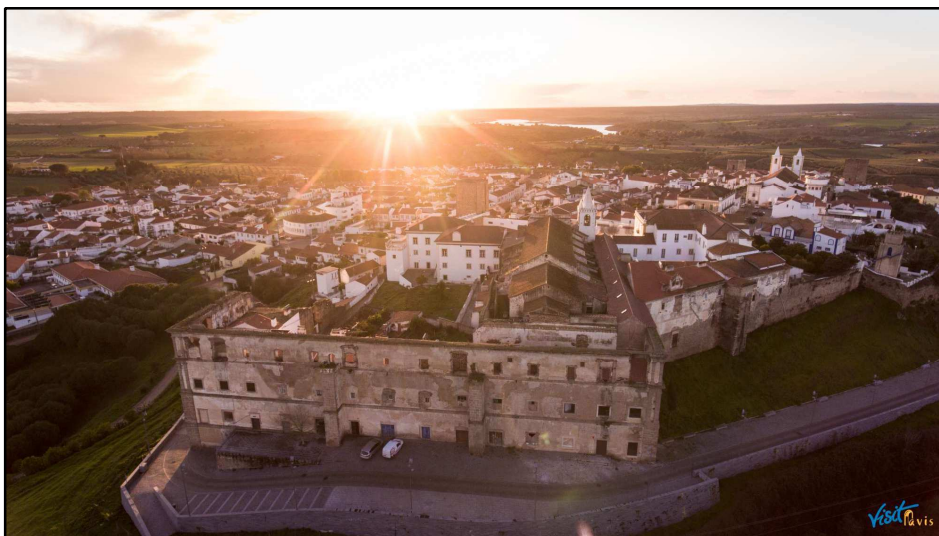
Figura 3 – Vista geral do Mosteiro (Município de Avis\_Visit Avis)

- ao núcleo primitivo do Mosteiro, constituído por dormitórios, cozinha, refeitório e claustro, situado a Norte da Igreja;
- à Igreja, estrutura que surge como o “elemento ordenador de todo o conjunto, em função da qual todas as outras construções se organizam” (Macedo, 1995, p. 34);
- ao “Mosteiro Novo”, constituído por várias dependências, datadas dos séculos XVI e XVII, localizadas a Sul da Igreja, integrando todo um volume de dimensão considerável, actualmente em ruína, e um amplo claustro – Claustro Novo –, também ele com profundas alterações em relação à sua função e forma.

A área mais imponente do Mosteiro terá sido construída, nos séculos XVI e XVII, sobre o Castelo, ocupando toda a zona a Este, a partir do momento em que a função militar da Ordem se dilui, verificando-se a substituição das muralhas pelas paredes monásticas, com a ampliação do mosteiro primitivo para sul, com a construção do Claustro Novo e do Dormitório de São Lamberto.

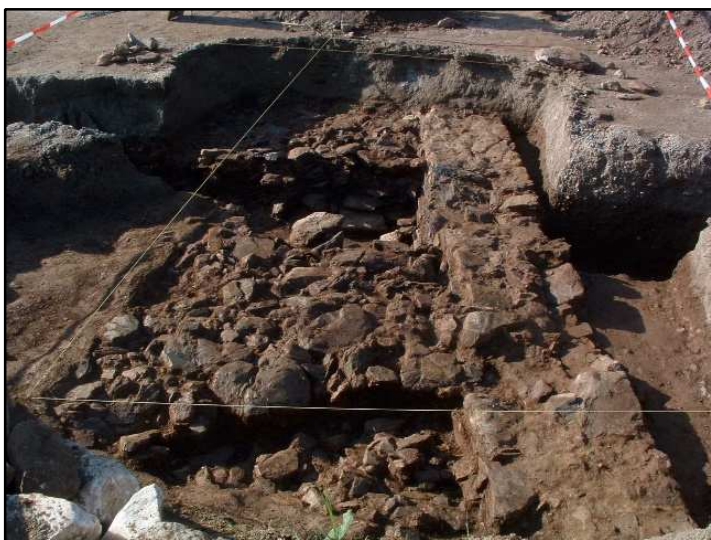
Na primeira, os trabalhos desenvolveram-se na zona Norte e Este da vila, no perímetro exterior das muralhas e mosteiro, tendo sido identificado um troço de cerca monástica, cuja preservação foi assegurada com adequação do projecto aos vestígios.

Figura 4 – Cerca monástica

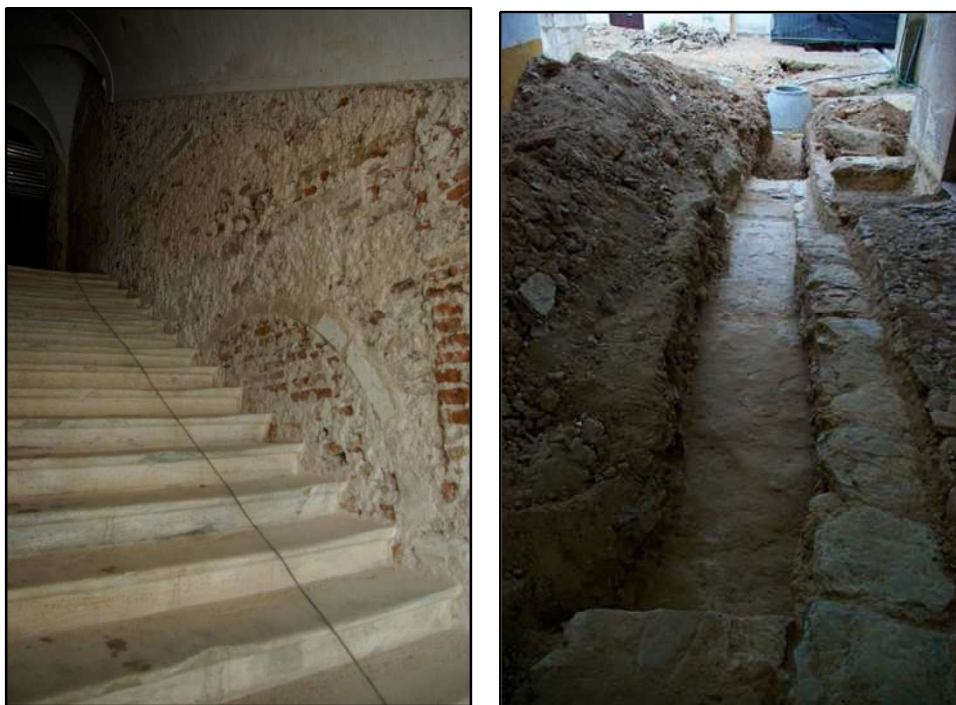
Com a instalação do Centro Interpretativo da Ordem de Avis foi possível regressar, em 2009, ao claustro norte e assim recuperar a planta do deambulatório da ala poente, cujos primeiros indícios haviam sido registados em 2006, assim como confirmar a continuidade da arcaria da ala sul.

Figura 5 e 6 – Estruturas identificadas no claustro Norte

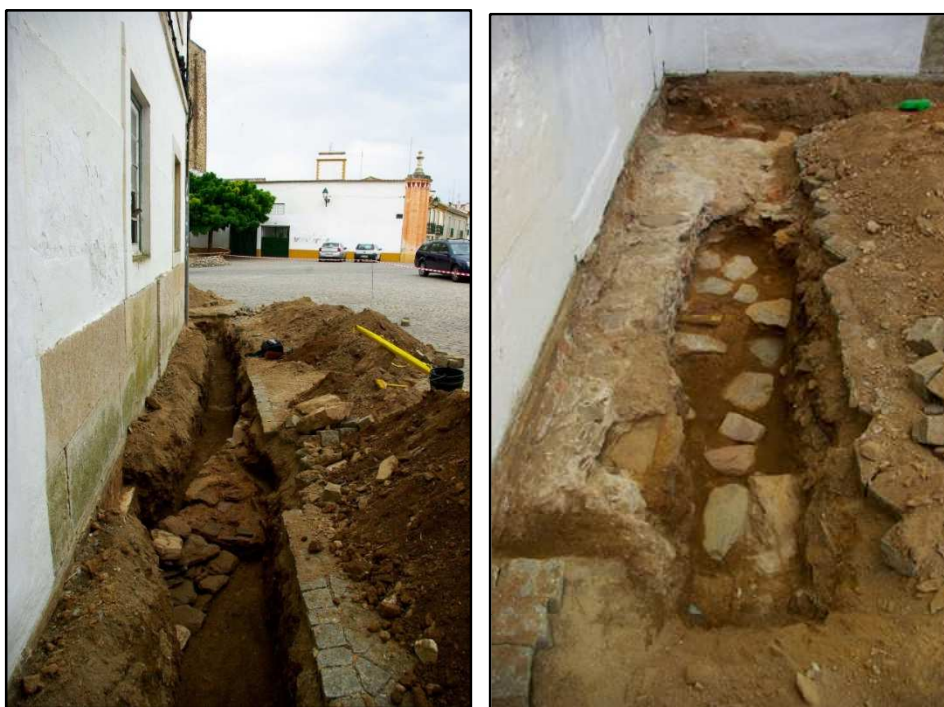
Ainda no decurso desta obra, foi descoberto um conjunto de estruturas no largo Cândido dos Reis, na envolvente à Igreja do Mosteiro, cujos vestígios se conservam sob a antiga hospedaria e enfermaria, edifício construído entre os finais do século XVI e início do século XVII (Pombo, Corte e Cunha, 2001, p. 58).

Figura 7 e 8 – Estruturas identificadas no Largo Cândido dos Reis

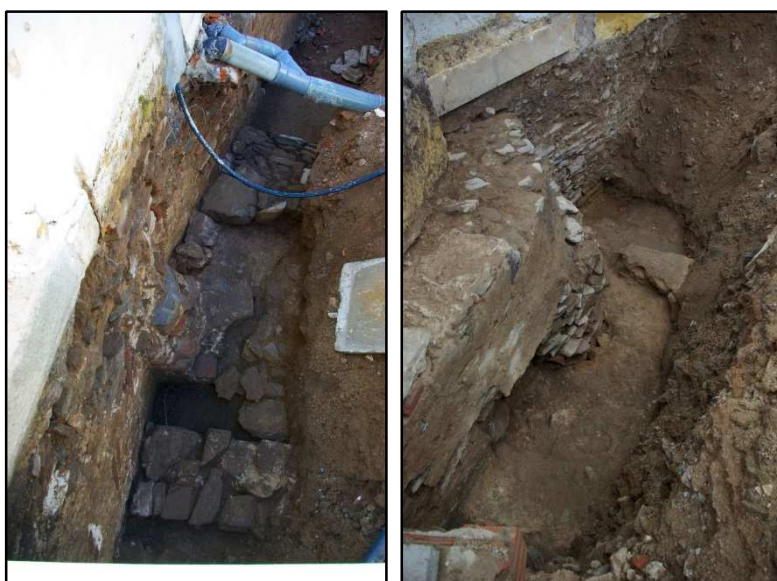
A empreitada de conservação da Ala Poente do Claustro Velho e Espaços Adjacentes, iniciada em 2012, teve um impacto significativo nos espaços monásticos. A tipologia das acções desenvolvidas, em particular na Rua das Lages, onde se localizaria o antigo dormitório, e na fracção contígua ao Museu Municipal, actual Museu do Campo Alentejano, pôs em evidência testemunhos de estruturas anteriores ao edifício que se conserva, relacionadas com a fase primitiva do mosteiro ou, eventualmente, com uma ocupação anterior.

Figura 9 e 10 – Estruturas identificadas na Rua das Lages

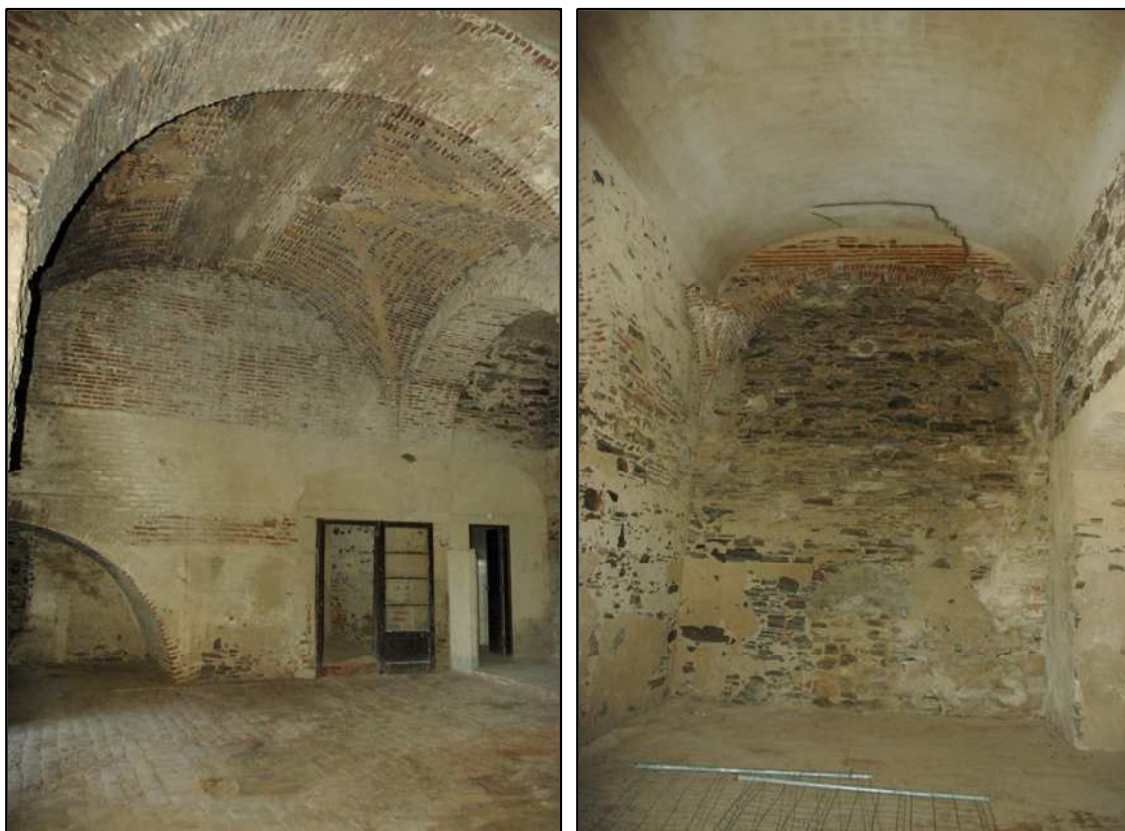
Em 2017, foi efectuado o acompanhamento da obra de conservação para instalação de Galeria Municipal. A fracção integra-se no “Mosteiro Novo”, no cunhal Nascente/Norte deste volume, numa zona de sobreposição entre as estruturas pré-existentes e este novo volume do conjunto monástico. As acções previstas na empreitada não tiveram um impacto significativo no edifício e os resultados vieram confirmar algumas questões relacionadas com aspectos constructivos.

Figura 11 e 12 – Aspectos constructivos em fracção monástica

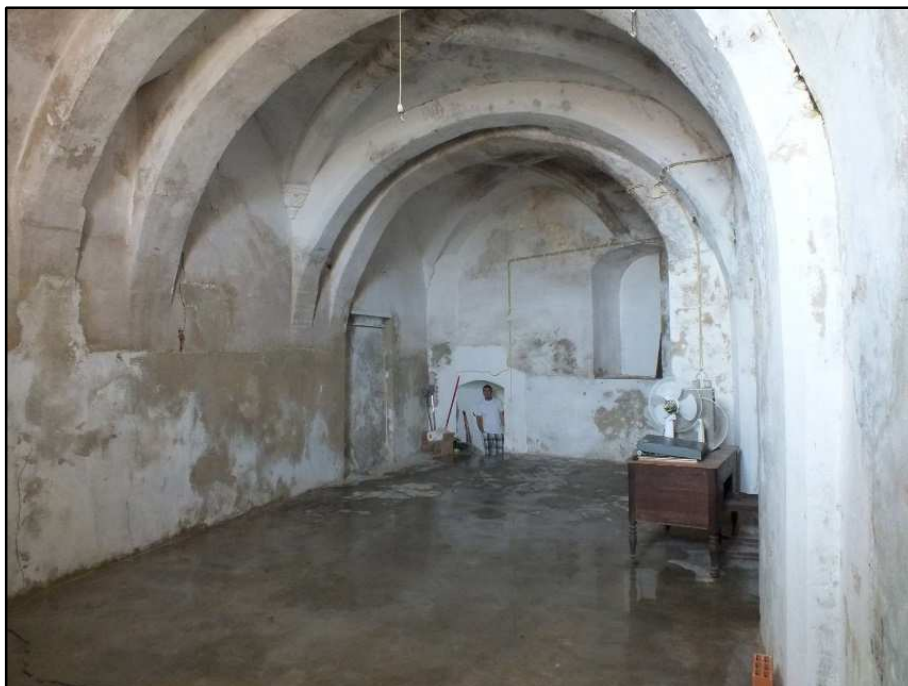
O espaço não evidenciava elementos notáveis, com excepção de vestígios das abóbodas de nervuras, assentes em mísulas, das quais se conservam quatro exemplares, no alçado sul.

Figura 15 – Aspecto geral do espaço antes da obra

Estes elementos encontram-se parcialmente descaracterizados por intervenções posteriores, nomeadamente pela construção de arcos de reforço e sustentação do piso superior.

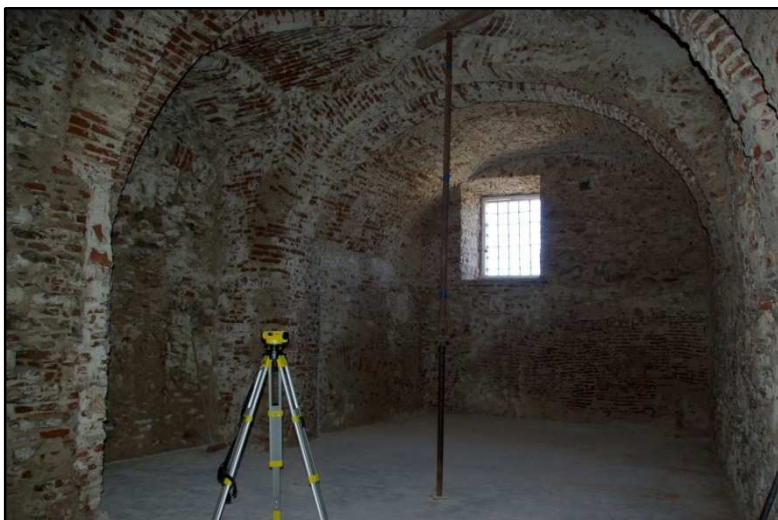
Figura 16 – Aspecto geral do espaço após a remoção de rebocos

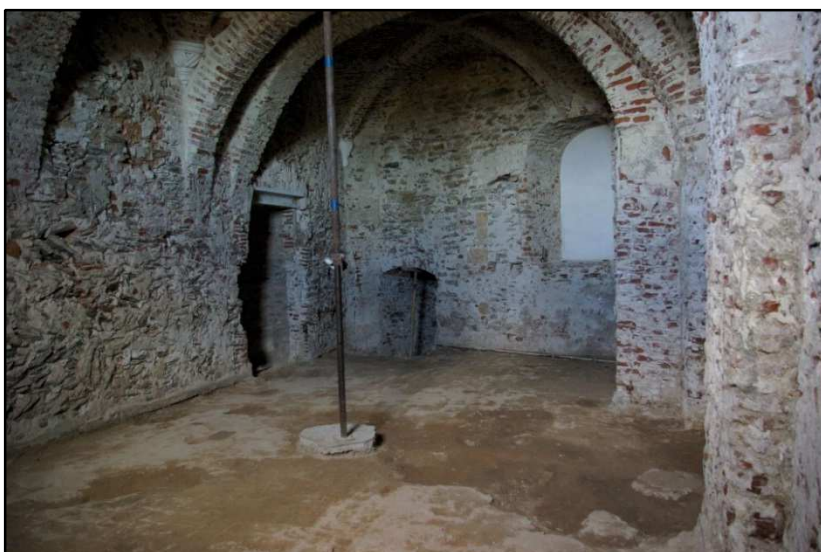
A obra teve início com a remoção de rebocos e do pavimento existente, em betonilha, o que permitiu colocar a descoberto um conjunto de realidades, de cronologia distinta, das quais se destaca o troço da parede original que define, a nascente, o limite do Mosteiro e que poderá corresponder a parte da muralha medieval.

Figura 17 – Aspecto geral da sala após a remoção do pavimento

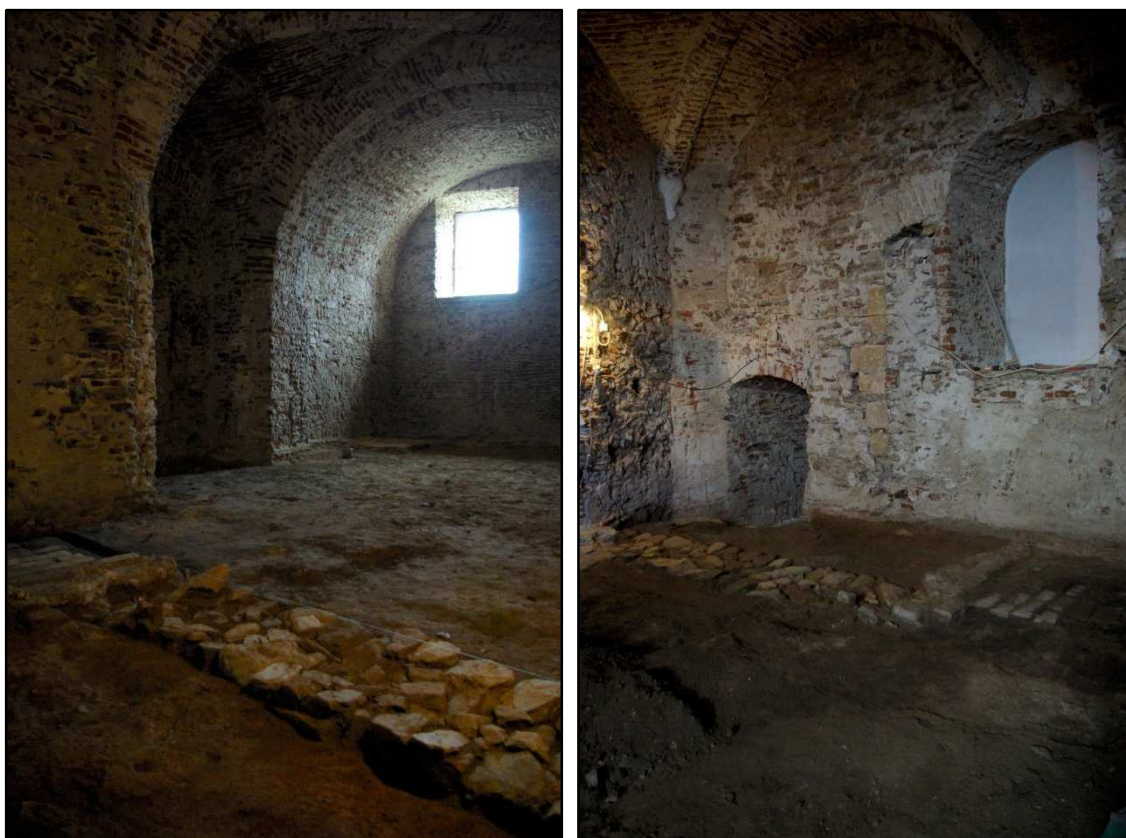
A restante área era ocupada por vestígios de um pavimento em tijoleira rectangular, do qual se conservava a sua base assentamento. A sua remoção pôs a descoberto um conjunto de estruturas que careciam de trabalho de definição e avaliação arqueológica, claramente incompatível com o ritmo imposto pela frente de obra que aí estava instalada.

Figura 18 e 19 – Estruturas identificadas

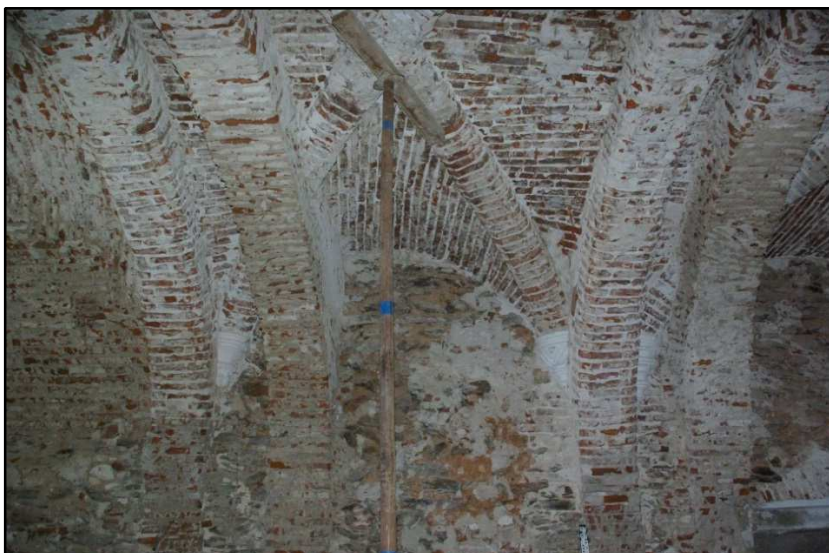
Confirmou-se a presença de elementos notáveis, associados às abóbodas nervuradas, construídas em tijolo maciço a cutelo assentes sobre mísulas, e que se integram nas campanhas quinhentistas (Macedo, 1995, p. 53).

Figura 20 – Pormenor da sobreposição das estruturas do tecto

A informação recuperada indicia que a sala teria originalmente três abóbodas com esta tipologia, tendo-se verificado a destruição parcial da sala, com o colapso da abóboda da junto ao alçado Este, a qual foi substituída por abóboda simples.

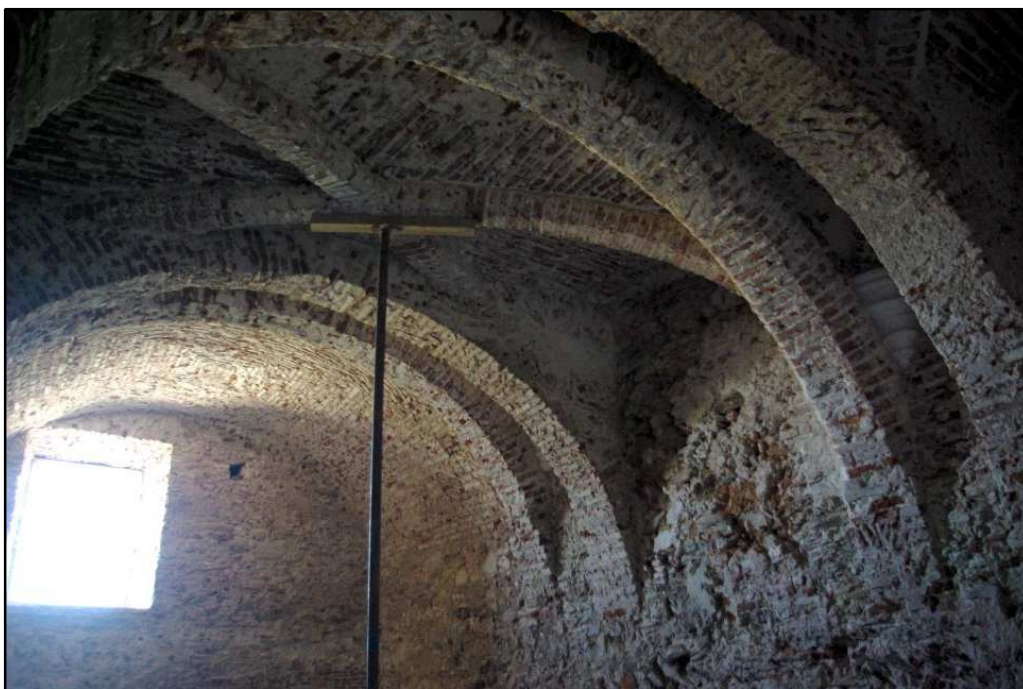
Figura 21 – Soluções construtivas registadas ao nível dos tectos

As paredes reforçam esta possibilidade, uma vez que apresentam um aparelho onde predomina o tijolo maciço, contrastando com o aparelho em xisto, evidente nas zonas mais antigas da sala.

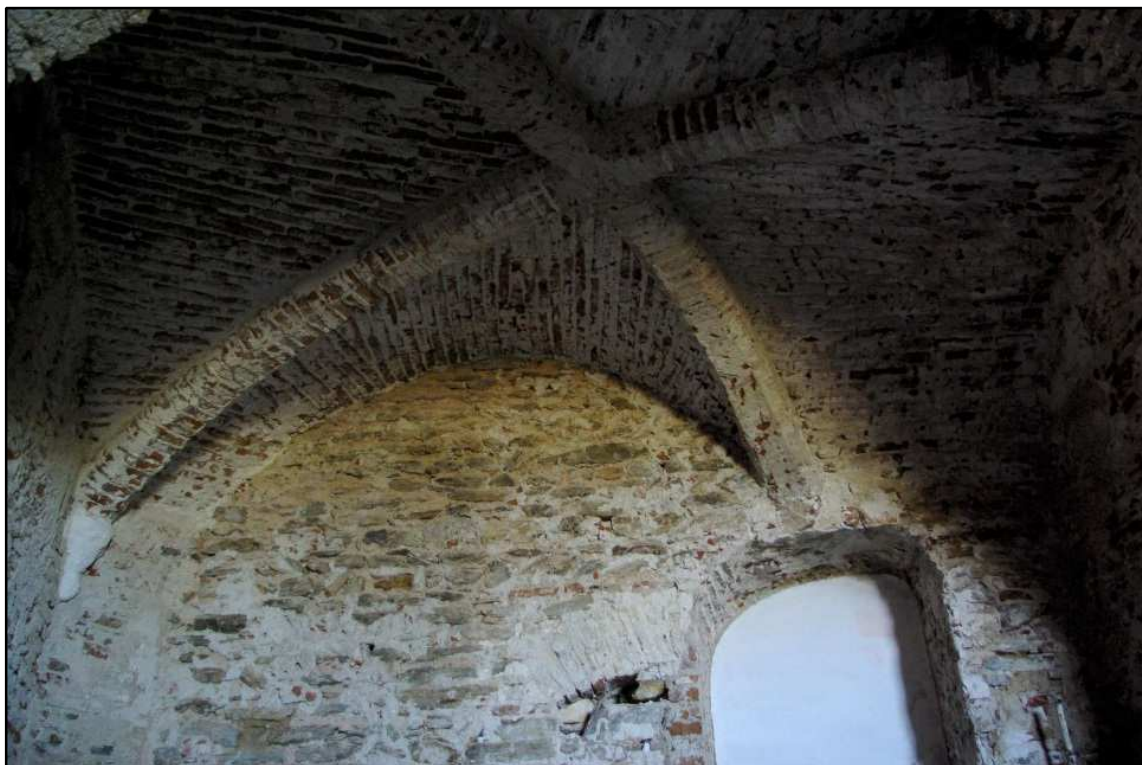
Das mísulas originais, que seriam doze, restam quatro, conservadas no alçado sul da sala. Estes elementos encontram-se pintados, pelos que não foi ainda possível determinar o material, mas possivelmente deverão ser em granito ou calcário, materiais empregues nas salas do mesmo período.

Figura 22 – Pormenor da abóboda

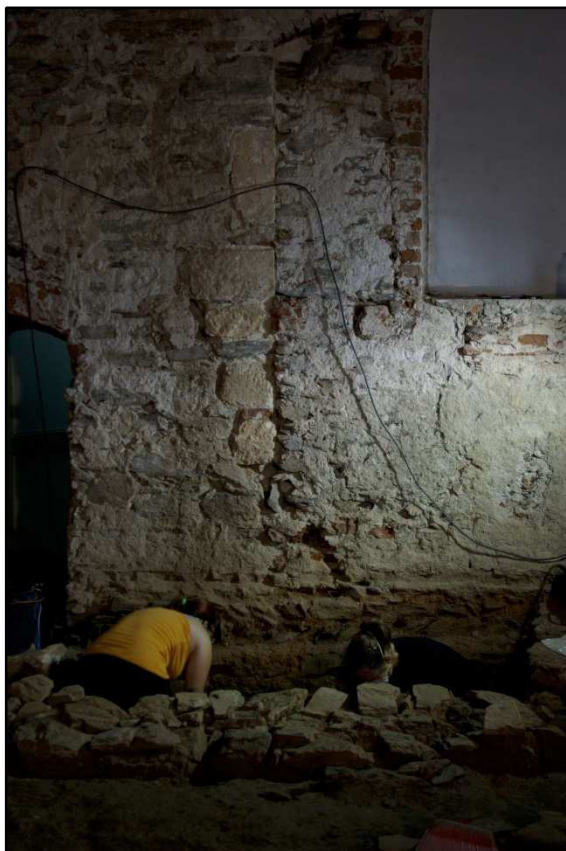
Persistem troços de alvenaria de pedra de xisto, aparelhada em espinha, assim como a presença de um possível cunhal ou vão,

rematado a pedra calcária, cuja relação com os restantes espaços não foi ainda determinada.

Figura 23 – Cunhal em pedra calcária

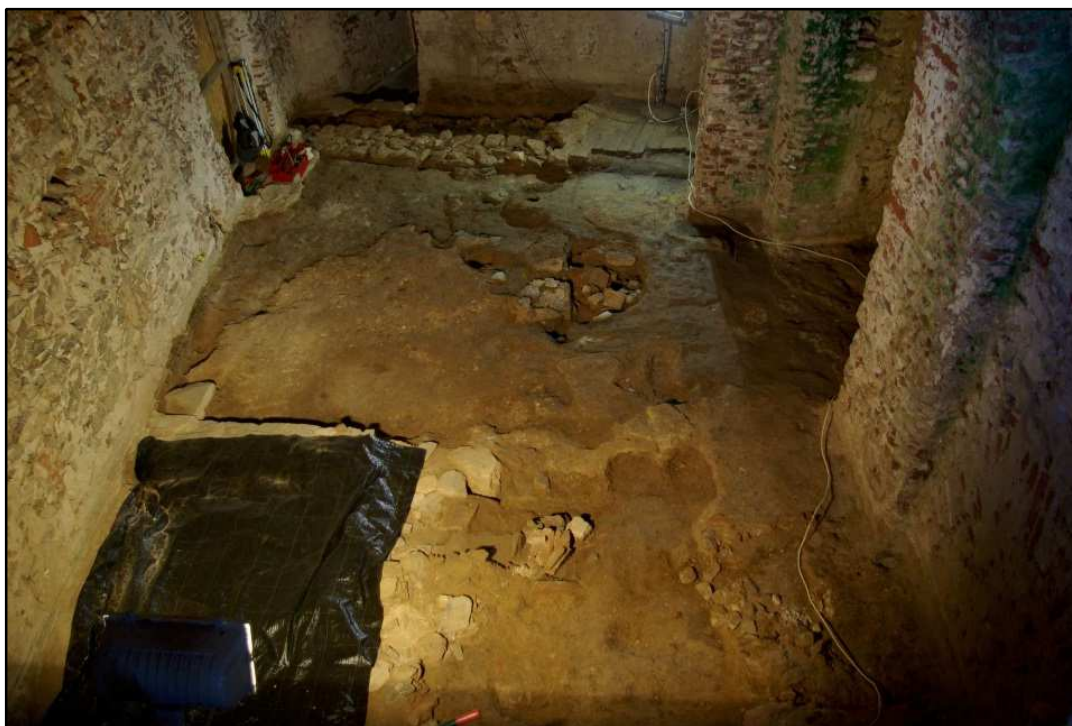
Figura 24 – Aspecto geral da área de intervenção

2) Fase de utilização intermédia, associada à construção de estruturas sobre pré-existências e marcada por um nível de incêndio documentado em toda a área da fracção.

3) Fase mais antiga, registada até ao momento, associada à construção, utilização e abandono das estruturas que se começam a definir. Poderá corresponder à fase primitiva do mosteiro ou a uma ocupação anterior.

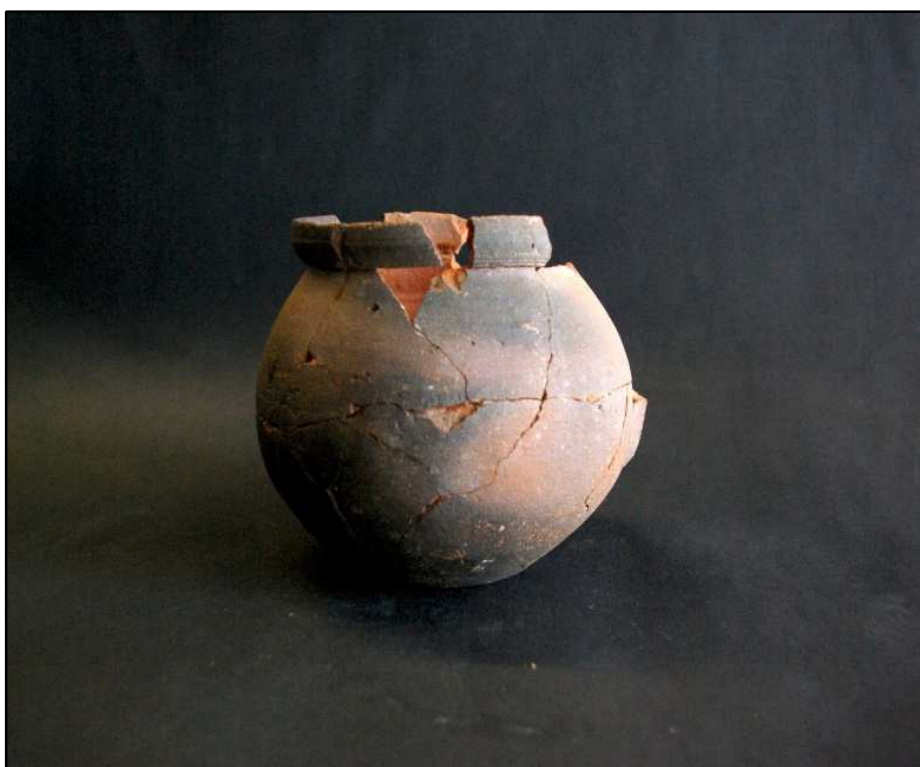
Figura 25 – Púcaro

As cerâmicas incluem, de forma genérica, bordos, paredes decoradas, asas e fundos. Foram recolhidos alguns recipientes completos ou que permitem a sua reconstituição gráfica.

A maioria das peças evidencia superfícies alisadas, registando-se alguns exemplares que evidenciam decoração. Predominam os motivos incisos, com linhas paralelas e, com menor frequência, onduladas. Registaram-se também caneluras, engobe vermelho e pintura branca. O vidroado está também presente, destacando-se as peças em vidroado

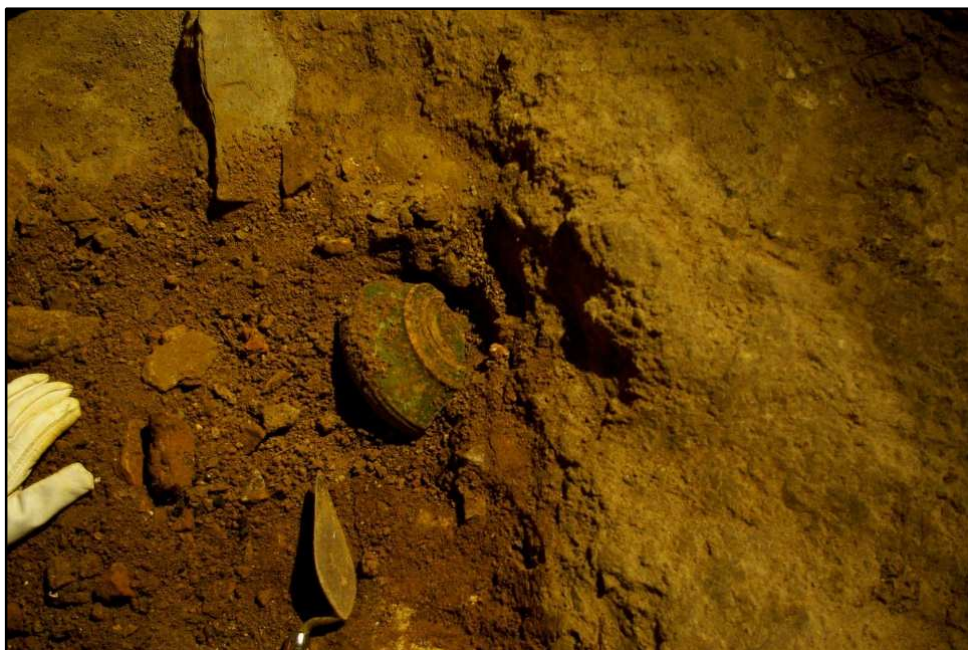
Figura 26 – Taça com superfícies vidradas

verde aplicado sobre pasta alaranjada ou beje recolhidas no mesmo contexto estratigráfico e que poderão remeter para uma cronologia anterior à construção do mosteiro.

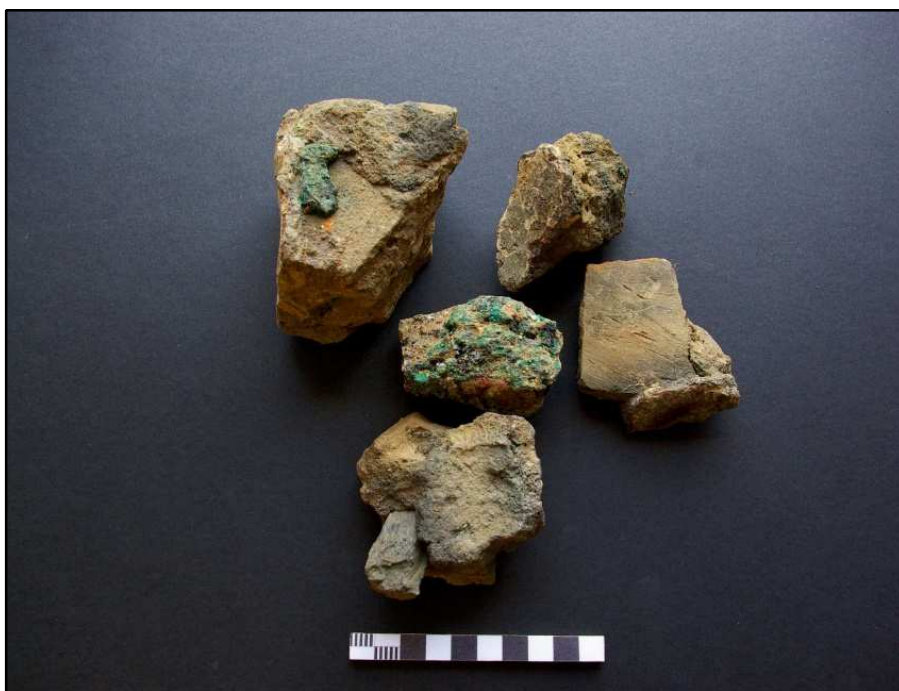
Figura 28 – Material exposto a temperaturas altas

Foram recolhidos diversos fragmentos de cerâmica sujeita a temperaturas elevadas, assim como exemplares metálicos disformes, resultantes da exposição intenso ao fogo.

Dos restantes materiais, destacam-se os pingos metálicos e escória, de ligas de cobre, e a utensilagem metálica, que parece marcar o nível intermédio de ocupação desta área, caracterizado pelas evidências de incêndio.

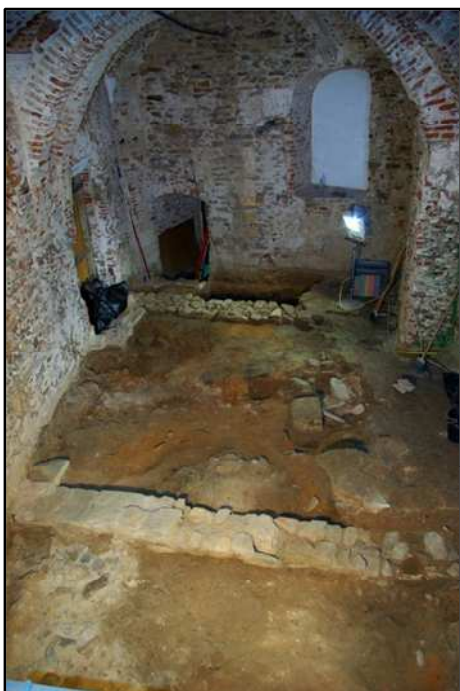
Figura 29 – Aspecto geral da área de intervenção

A intervenção em curso veio reafirmar o valor patrimonial do mosteiro e tem colocado a descoberto um conjunto de evidências determinantes para o estudo da estrutura monástica e das vivências que lhe estão associadas, em particular para a fase primitiva.

O estado de conservação desta fracção constitui motivo de preocupação, uma vez que é evidente a degradação de alguns elementos constructivos.

Os elevados níveis de humidade e as más condições ambientais que, durante anos foram uma constante, deixaram, juntamente com as intervenções pouco cuidadas, marcas consideráveis.

A remoção dos rebocos, maioritariamente em cimento, deixou a descoberto as paredes e os tectos, onde o xisto, matéria-prima local, domina ao nível das paredes, e a cerâmica de construção é utilizada nas abóbodas, remate de vãos e preenchimento de lacunas. As infiltrações debilitaram sobretudo as cerâmicas de construção, mais evidente nas abóbodas, e as argamassas de união.
