*SCIENTIA ANTIQUITATIS*

*SALVAGUARDA ARQUEOLÓGICA*  
ARCHAEOLOGICAL SAFEGUARD

## **GESTÃO E SALVAGUARDA DO PATRIMÓNIO ARQUEOLÓGICO: O CASO DA UNIVERSIDADE DE ÉVORA (PORTUGAL)**

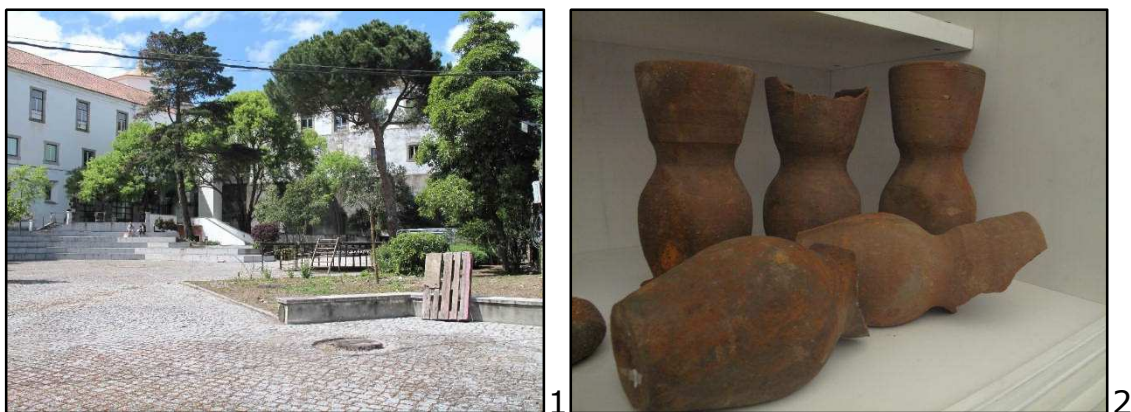
Figura 2. Vista atual do denominado Jardim do Granito (1) e de alcatruzes recolhidos (2) (©Leonor Rocha).

Arqueologia Pinho Monteiro, temos conhecimento que entre 1983/1984 ocorreram diversas obras nesta área, então utilizada como campo de jogos, com modelações do terreno (Fig. 2) e entulhamento de um poço-cisterna com alcatruzes em cerâmica que foram, em parte, recolhidos, encontrando-se alguns em exposição no Centro Interativo de Arqueologia, sito no Palácio do Vimioso. Atualmente denomina-se como Jardim de Granito.

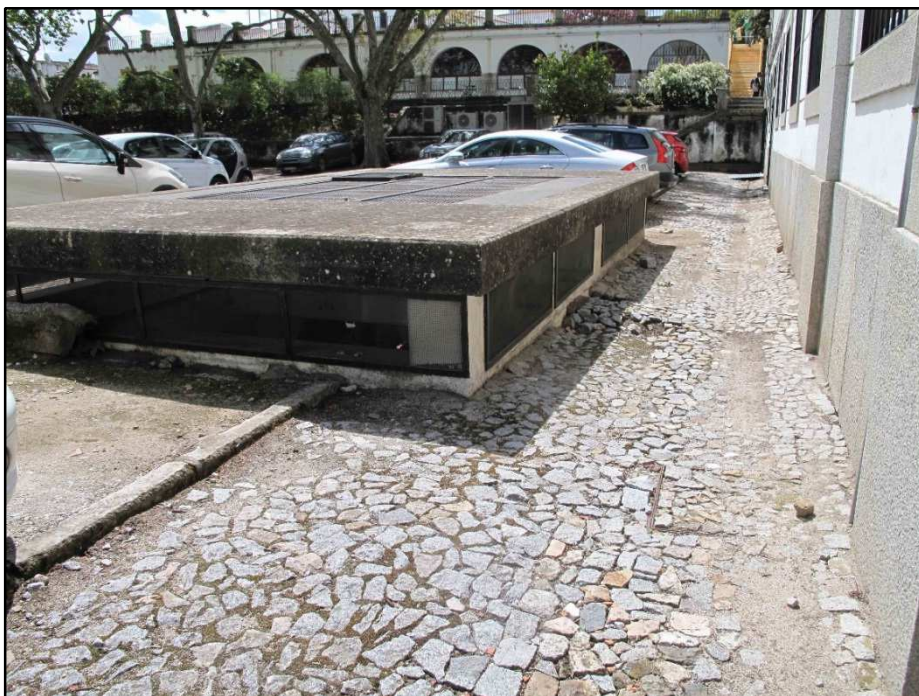
Figura 3. Infraestruturas de climatização do CES (©Leonor Rocha).

Apesar de não existir informação no Portal do Arqueólogo e de não dispormos de qualquer informação nos arquivos do Laboratório de Arqueologia Pinho Monteiro, temos conhecimento que entre 1998/99, Carmen Balesteros procedeu ao acompanhamento arqueológico da abertura de caixa (Fig.3) para colocação de ar condicionado, na face Norte do auditório do CES (atual Parque de Estacionamento). Esta intervenção não terá identificado quaisquer níveis arqueológicos preservados.

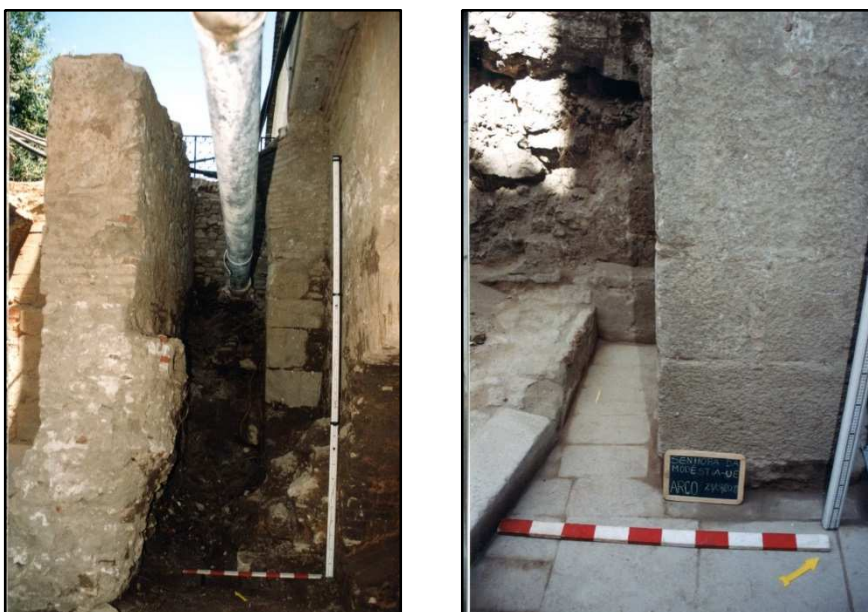
Figura 7. Pormenores das estruturas identificadas (sgd. Balesteros e Sarantopoulos, 2000).

De realçar ainda que esta Capela sofreu bastantes alterações, com remodelações e reaproveitamentos de materiais de construção do edifício primitivo e de outras estruturas anteriores, como a Cerca Nova da cidade, que pode ter sido parcialmente desmantelada para construção desta Capela – alguns dos silhares existentes na parede poente poderão corroborar esta hipótese (Fig. 7). No século XIX este espaço ainda poderá ter sido utilizado como forja (Balesteros e Sarantopoulos, 2000).

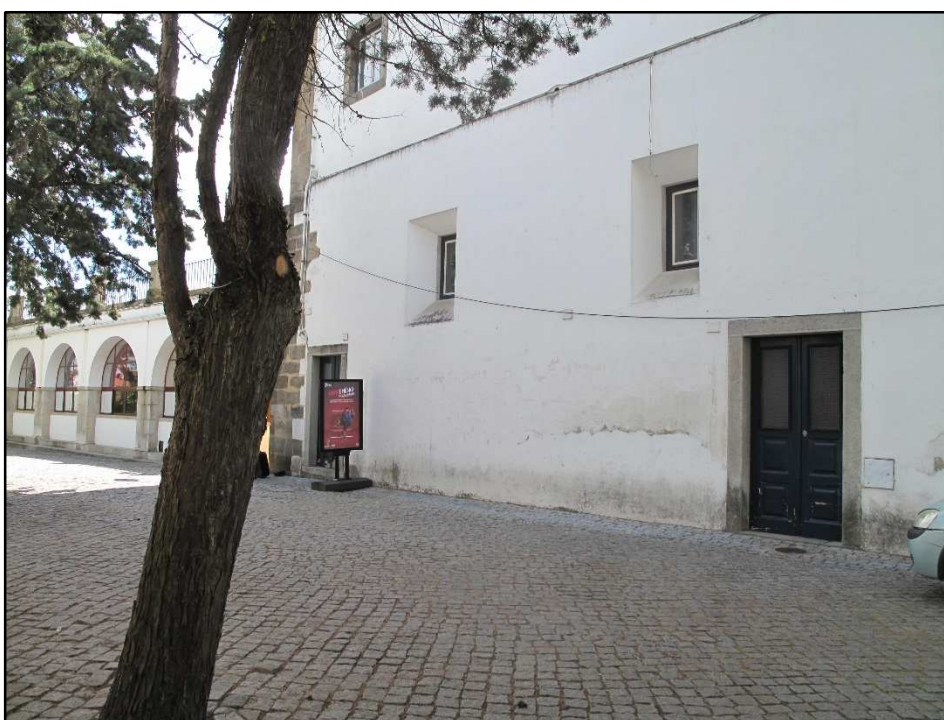
Figura 13. Vista do exterior dos espaços referidos em 2.6 e 2.7. (©Leonor Rocha)

De acordo com a informação existente no Portal do Arqueólogo e sobre a qual não dispomos de qualquer informação nos arquivos do Laboratório de Arqueologia Pinho Monteiro, José Carlos Caetano (†) realizou, em 2001, um acompanhamento arqueológico para registar as estruturas postas a descoberto, na sequência da abertura de valas na Secção de Reprografia do Colégio do Espírito Santo (Fig.13). Aparentemente não existe nenhum relatório destes trabalhos.

De acordo com a informação existente no Portal do Arqueólogo e sobre a qual não dispomos de qualquer informação nos arquivos do Laboratório de Arqueologia Pinho Monteiro, Carmen Balesteros e Panagiotis Sarantopoulos realizaram, em 2001, o acompanhamento arqueológico de abertura de uma vala dentro da sala de informática adjacente às escadas do restaurante (Fig.13). Apesar de não existir

Para além dos trabalhos anteriormente referidos existiram intervenções em, pelo menos, outros dois locais da Universidade: i) na zona do atual Parque de Estacionamento (Fig.13) onde existe uma grande cisterna, eventualmente ligada à existente no Poço Cisterna do atual Jardim do Granito, que foi objeto de levantamento por uma equipa de arqueologia subaquática, no início do séc. XXI. A entrada para este espaço encontra-se sob as escadas que ligam o parque de estacionamento ao CES, junto ao Auditório. Estes trabalhos permitiram definir toda a sua planta (mas não possuímos qualquer registo do mesmo); ii) trabalhos realizados no Colégio Luís Verney, que consistiram em abertura de valas, sem dados arqueológicos relevantes e tiveram o acompanhamento de Carmen Balesteros.

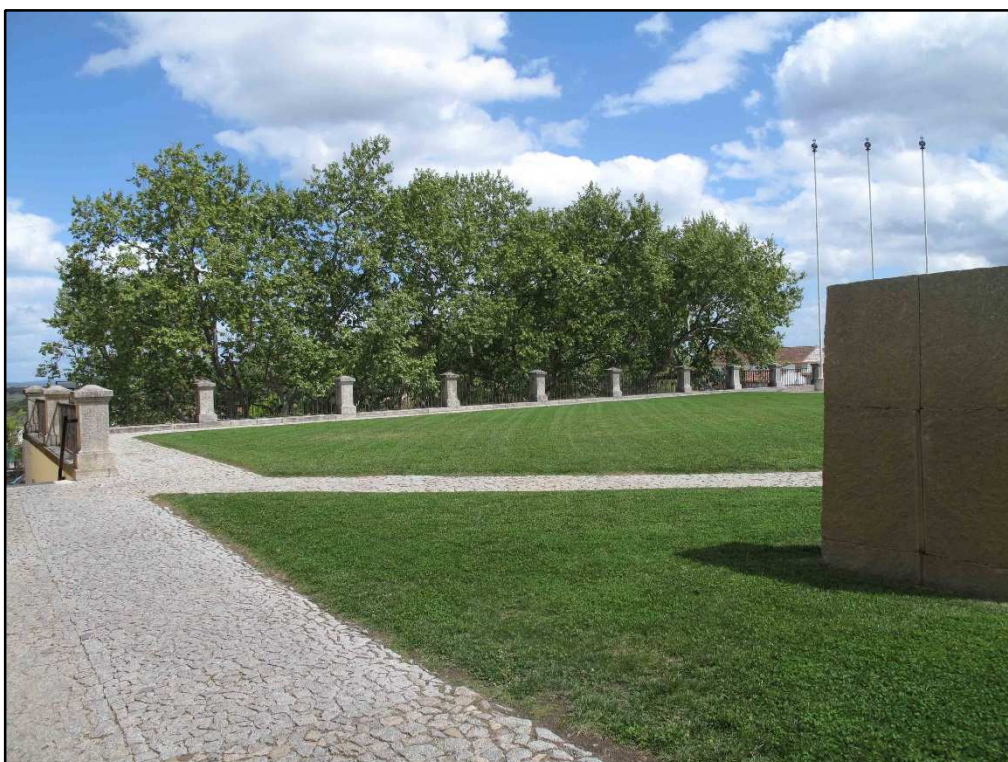
Figura 14. Aspeto atual da cobertura do Restaurante Cozinha do Cardeal.  
(©Leonor Rocha)

Apesar de não existir informação no Portal do Arqueólogo e de não dispormos de qualquer informação nos arquivos do Laboratório de Arqueologia Pinho Monteiro, temos conhecimento que em 2002/2003, José Carlos Caetano procedeu ao acompanhamento arqueológico da cobertura do Restaurante da Cozinha do Cardeal (Fig. 14) devido à necessidade de recolocar tela isolante sobre a abóboda do restaurante. Este trabalho consistiu na remoção integral das terras que se encontravam depositadas na cobertura e que, naturalmente, não estavam contextualizadas, razão pela qual não poderia existir níveis arqueológicos *in situ*.

Adjacente a esta ala do edifício, do lado sul, foi realizado outro acompanhamento arqueológico (ponto 2.8) que, naturalmente, não poderia ter qualquer evidência arqueológica. De facto, como se pode observar na Fig. 30 (nº 5) toda a zona de restauração foi construída em área que correspondia à entrada principal do CES, com profundas alterações a nível da topografia, uma vez que o terreno foi rebaixado em cerca de 4m, encontrando-se a cobertura do edifício à cota do jardim superior. Após o término da obra, a cobertura foi revestida com tela impermeabilizante e terras para se poder criar um espaço verde (Fig. 14). Foram estas terras que tiveram de ser removidas em 2002/2003, para resolver problemas de infiltrações existentes no teto do restaurante.

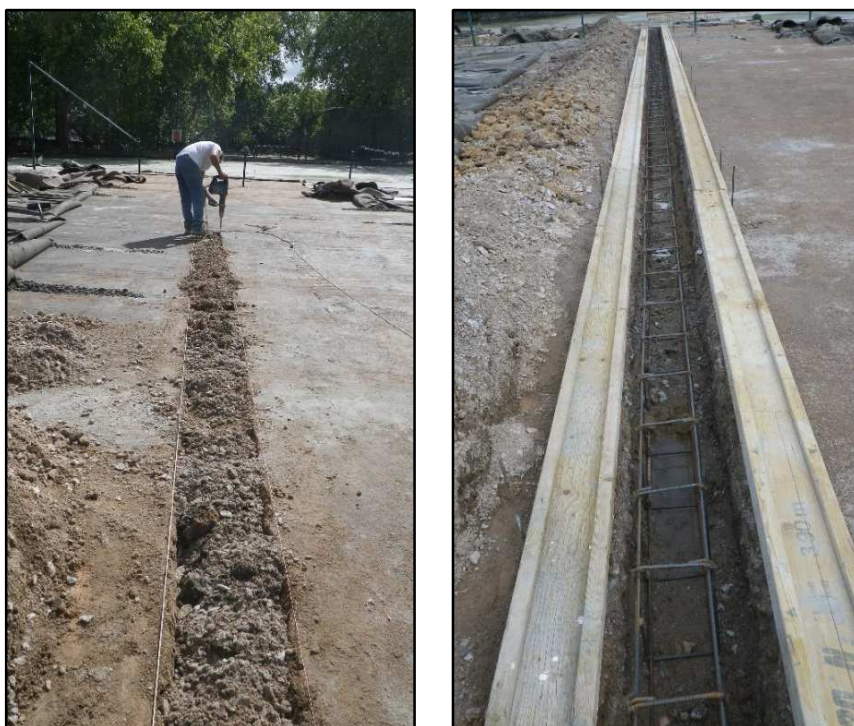
Figura 16. Aspeto dos trabalhos realizados nos campos, na 1ª Fase (©Leonor Rocha).

correspondia, de acordo com a Memória Justificativa e Descritiva do Projeto de Arquitetura, às escavações a realizar em torno dos campos, para colocação dos lintéis de suporte dos campos e do betão poroso destinado à base de cada um dos campos, bastante superficiais – no máximo 0,40m de profundidade (Fig.16).

Os trabalhos realizados no contexto desta obra permitiram perceber que se trata de um local profundamente alterado por intervenções anteriores, nomeadamente a construção dos campos de jogos existentes à data, que se encontram dispostos em patamares.

Nesta fase, não se identificaram quaisquer níveis arqueológicos e/ou estruturas. As terras removidas comportavam maioritariamente os restos do pavimento (camada inicial) e os entulhos recentes, decorrentes das obras da década de oitenta, saibros e areão para enrocamento, sem qualquer interesse arqueológico (Rocha, 2015).

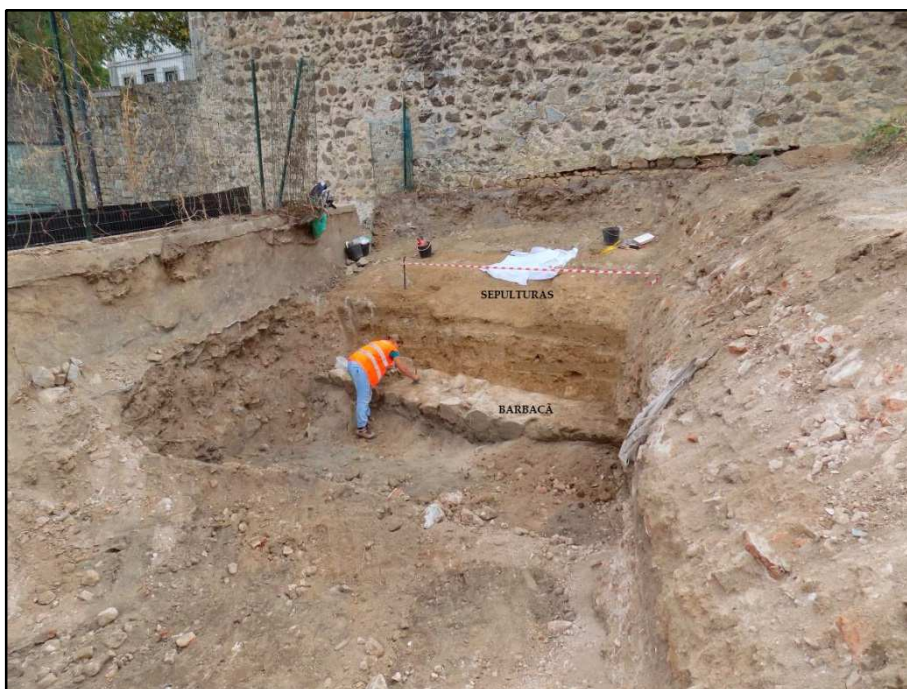
Figura 17. Aspetto dos trabalhos realizados nos campos, na 2ª Fase (sgd. Maia,2015).

No âmbito deste trabalho, como seria expectável dada a sua dimensão (6m largura x 15m de comprimento atingindo cerca de 3m de profundidade) e localização (1,40m da muralha medieval), encontraram-se diversos vestígios arqueológicos (Fig.17), *“colocou em evidência a muralha barbacã e ainda uma necrópole. A identificação do espaço funerário revelou um conjunto de 3 sepulturas bem delimitadas num conjunto de 4 indivíduos, sendo que nenhum deles foi exumado. Todas as sepulturas se apresentam abertas no substrato geológico sem qualquer tipo de diferenciação para cada uma delas”* (Maia, 2015:14)

Em termos estratigráficos foi registada a seguinte sequência: i) no topo, logo abaixo da camada superficial, humosa, vestígios de um derrube da muralha medieval; ii) subjacente a estes derrubes, vestígios de uma antiga calçada de circulação que foi também, em parte, cortada pelas sepulturas; iii) necrópole; iv) substrato geológico (sgd. Maia, 2015)

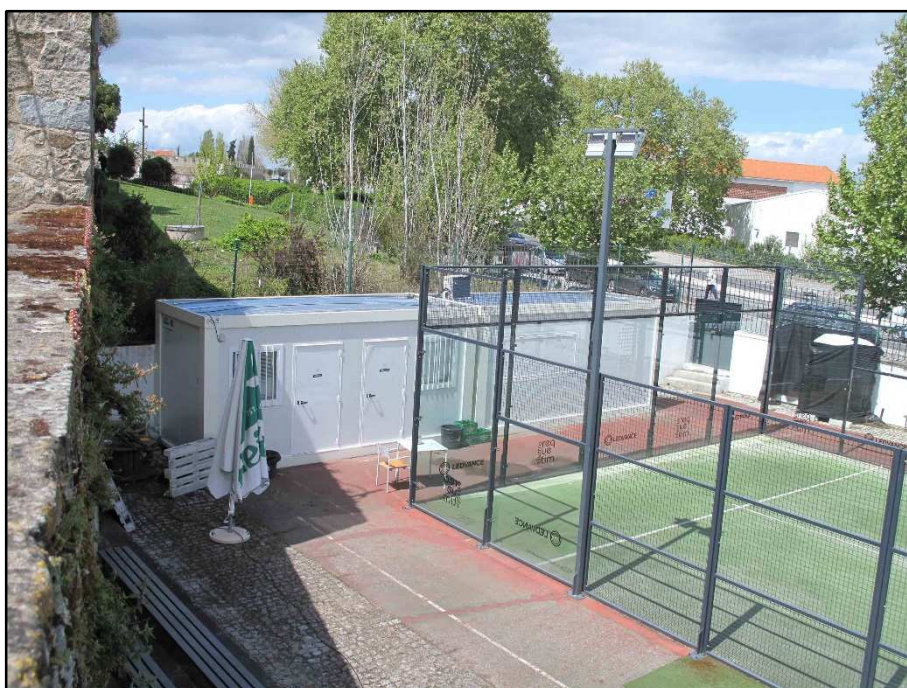
Figura 18. Vista geral das estruturas de apoio construídas nos Campos Padel. (©Leonor Rocha)

Atendendo às estruturas e necrópole identificada na área o projeto foi alterado, com a construção de uma estrutura mais simples e superficial (Fig. 18).

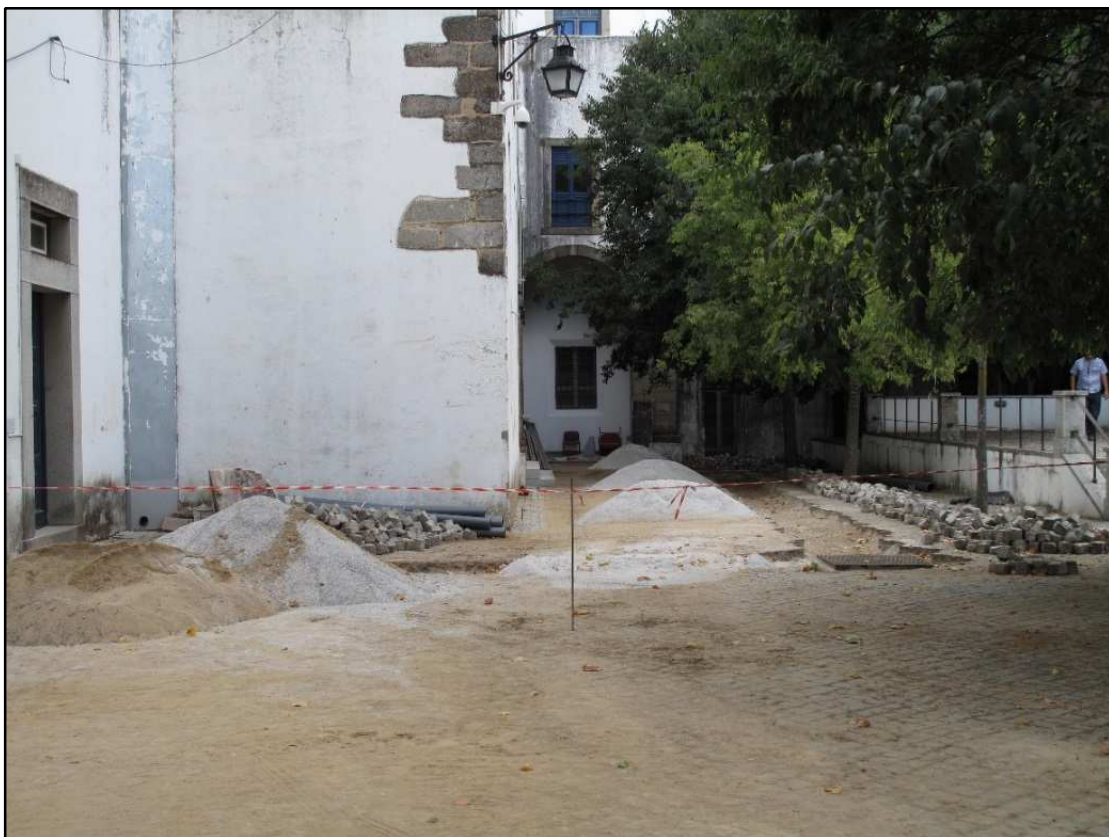
Figura 20. Vista geral final da obra (sgd. Oliveira e Rocha, 2016).

Até à cota que se atingiu na abertura desta vala os testemunhos materiais encontrados remontam à 2ª metade do século XX, sem qualquer interesse patrimonial. Concluída a escavação procedeu-se à instalação das tubagens e à sinalização das mesmas com fita identificadora e cobertura com manta geotêxtil (Oliveira e Rocha, 2016) (Fig.20).

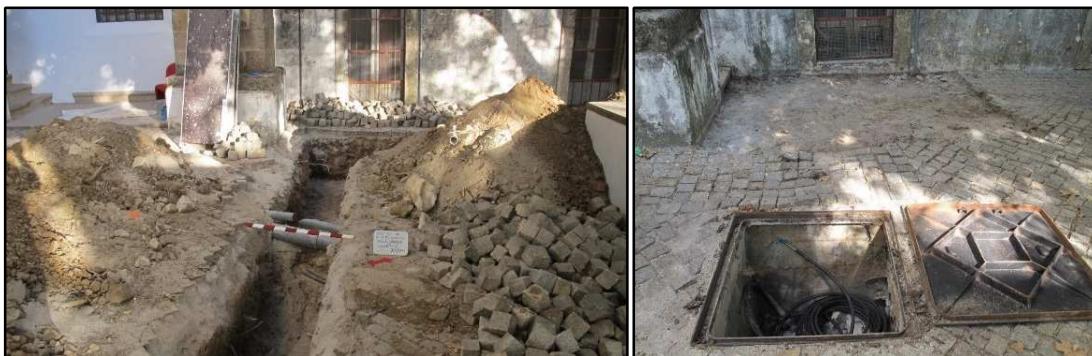
Figura 23. Aspeto da vala aberta em 2016 (1) e da área deste projeto (2) (sgd. Oliveira e Rocha, 2016).

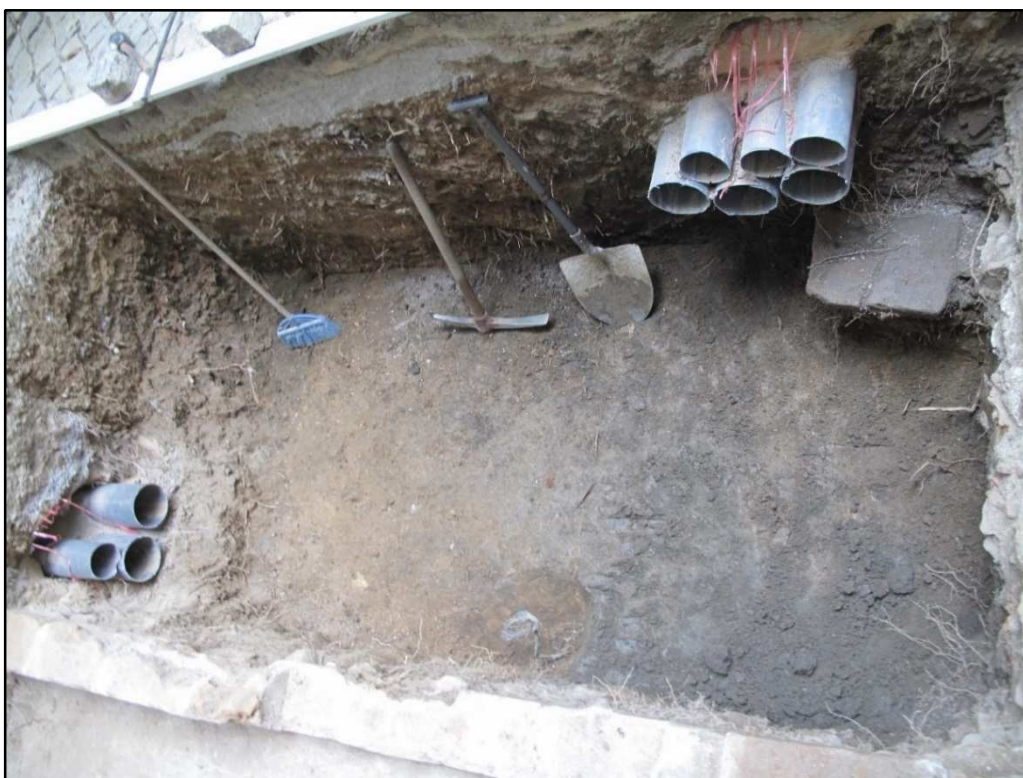
Figura 24. Aspeto final do poço, com visualização das infraestruturas anteriores, cortadas (©Leonor Rocha).

Os primeiros trabalhos consistiram na remoção da calçada existente e delimitação da área necessária para o poço do elevador, que correspondia a um retângulo com cerca de 3m x 2,25m e deveria atingir uma profundidade de 1,55m.

Posteriormente, procedeu-se à escavação manual desta área, com a remoção de todos os equipamentos que haviam sido construídos nas últimas décadas.

Não se podendo considerar que se tratavam de Unidades Arqueológicas propriamente ditas uma vez que toda a área já havia sido aberta anteriormente, no contexto de outras obras, elenca-se, para memória futura os elementos identificados, por altimetria (do topo à base) (Rocha, 2019):

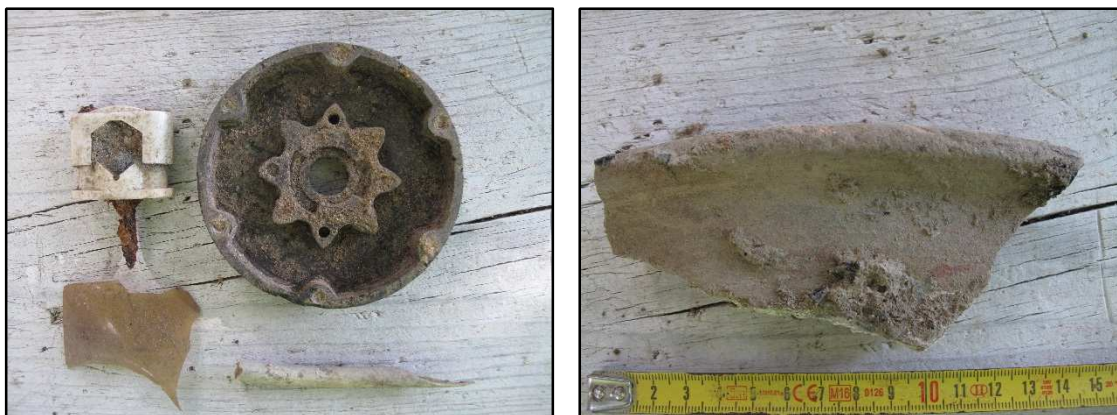
Figura 25. Espólio identificado nesta intervenção (©Leonor Rocha).

Em relação às estruturas, o dado mais relevante desta intervenção foi, sem dúvida, a confirmação da existência da muralha, sobre a qual assenta a parede sul desta ala que foi construída no séc.

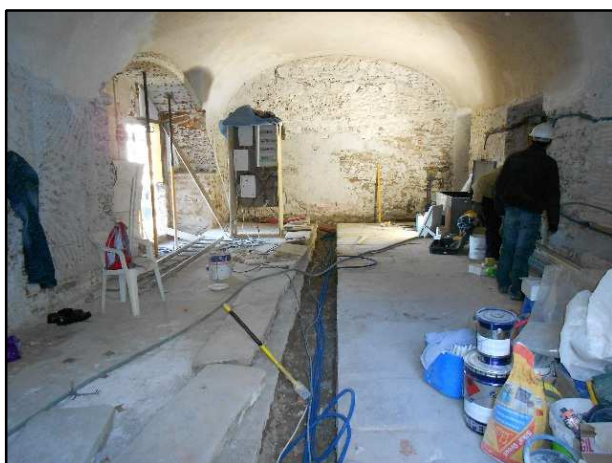
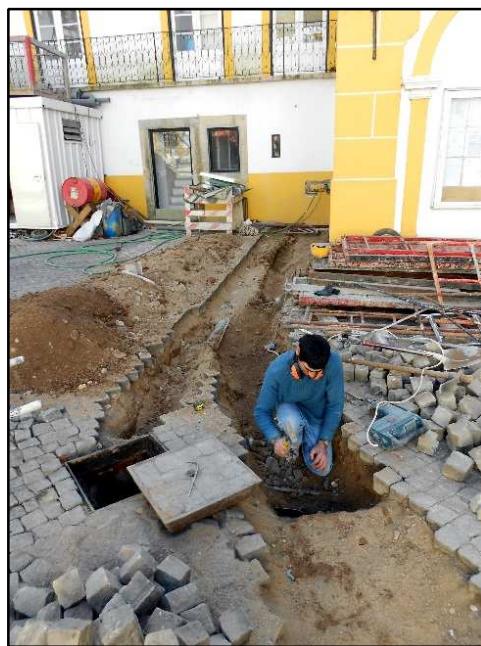
Figura 27. Aspeto das obras realizadas no interior (1) e exterior do edifício (2) (sgd. Oliveira, Rocha e Carneiro, 2014).

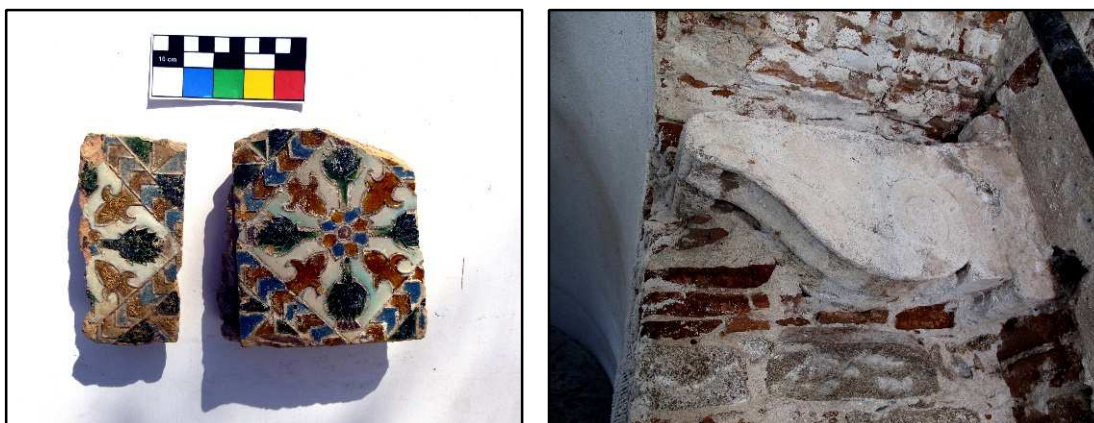
Figura 28. Elementos identificados no decurso deste trabalho (sgd Oliveira, Rocha e Carneiro, 2014).

As únicas peças recolhidas resumem-se a dois fragmentos de azulejos “hispano-árabes” com técnica de “corda-seca” e desenho geométrico (Fig. 28). Na parede interna da denominada cavaliariça, ao proceder-se à remoção do reboco, apareceu um grande cachorro de granito, aparentemente reutilizado para suporte, na face exterior, duma pequena varanda do piso superior. Embora a peça pareça remontar à fase inicial do palácio terá sido instalada no local que agora ocupa já no século XIX, data da grande reforma do palácio já na

A remoção do reboco das paredes permitiu identificar alguns arcos, tapados, construídos com tijolo burro, que não foram afetados nesta intervenção (Fig.28). Em termos gerais, as paredes são construídas com este tipo de aparelho, com misturas de pedras e, nalguns casos, com tijolo recente.

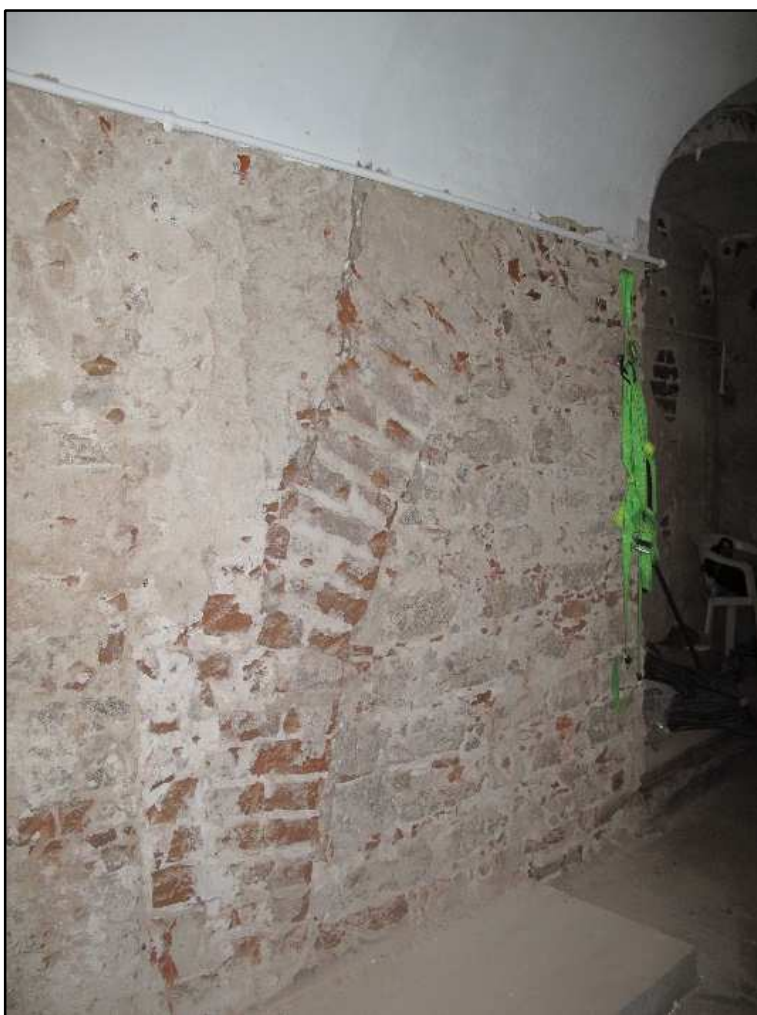
Figura 29. Pormenor de uma das paredes.

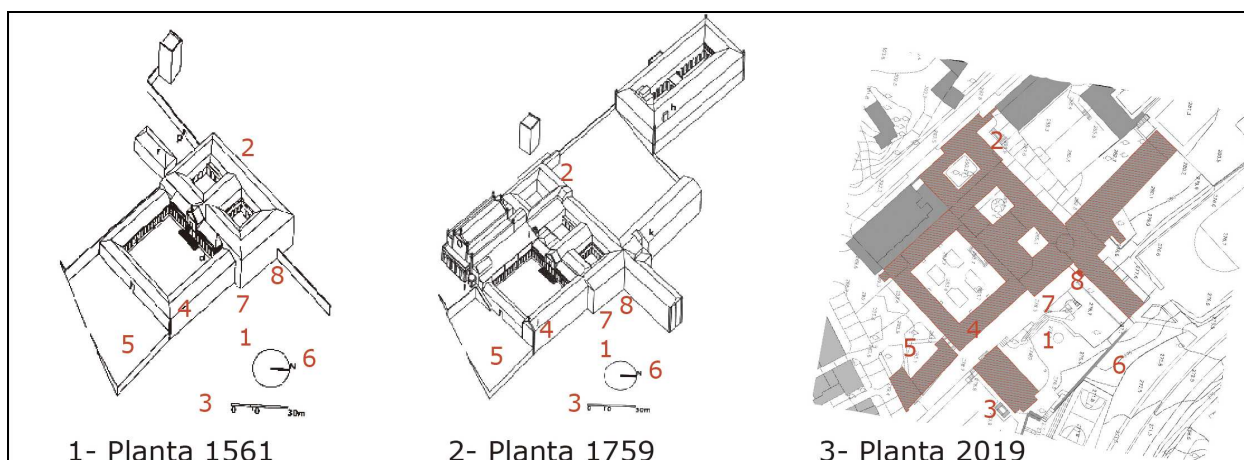
Figura 30. Planta com a evolução do edifício do Colégio do Espírito Santo, com identificação das intervenções; nº 1 e 2 adaptado de Lobo, 2012; nº 3 dos Serviços Técnicos da UÉ.
