Casas que escondiam torres: arqueologia urbana na cerca de Nisa (Portalegre, Alto Alentejo)

Resumo

No âmbito de duas empreitadas de reabilitação pudemos atestar a existência de duas “novas” torres. Uma localizada junto da Porta de Montalvão e outra no troço da cerca Norte. Estas construções de cariz militar, por estarem totalmente integradas em habitações, eram quase invisíveis.

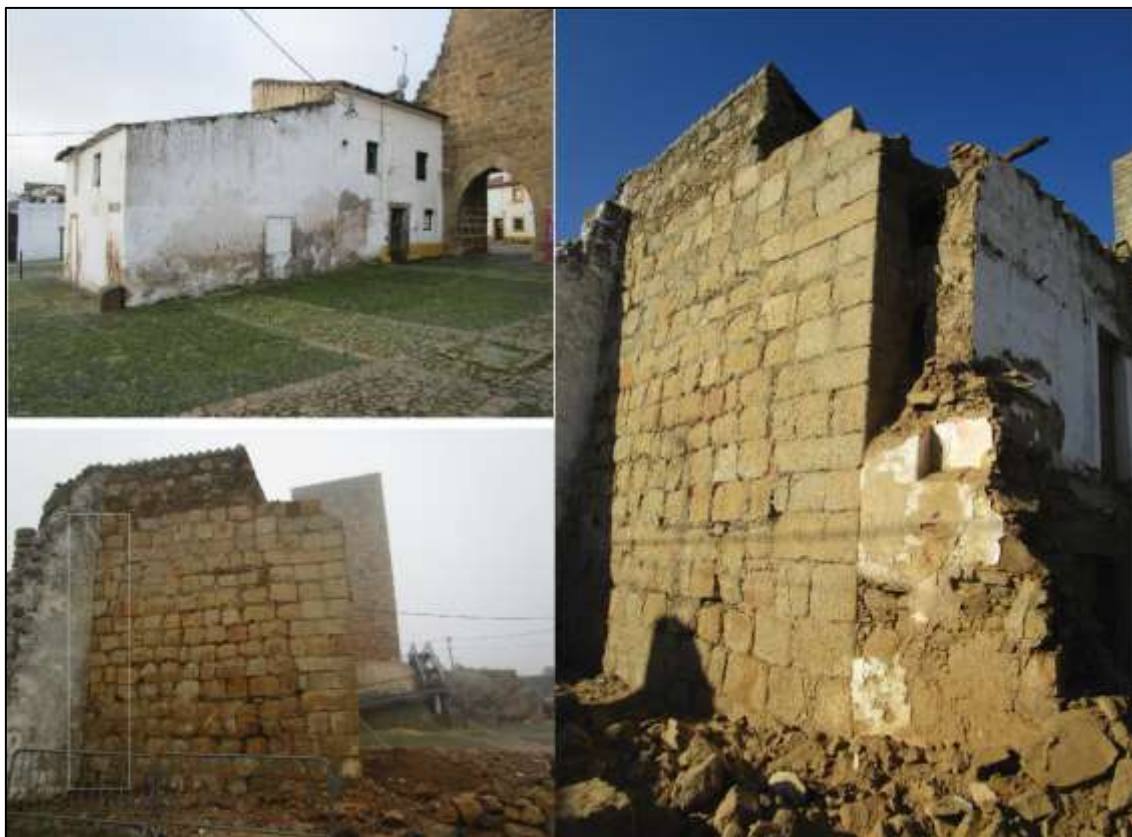
No decorrer destes trabalhos, foi colocado a descoberto, a servir de parede meeira entre habitações, um paramento com cerca de 5.75m de largura¹²⁴, e cerca de 4m de altura,

onde foi identificado um cunhal. Este paramento era independente, regular e com um traço muito semelhante ao da cerca e torre de Montalvão. O cunhal caracteriza-se por ter pequenos silhares de granito truncados que fariam o travamento e aresta a 90º.

Figura 3 – Zona da intervenção de demolição na zona das Portas de Montalvão (Fotografias da autora)

Estes vestígios indiciavam-nos imediatamente uma intenção de fechar um espaço, que neste caso, seria uma torre quadrangular maciça. Junto á cerca, os silhares de granito cruzam com esta, o que indica serem construções coetâneas.

Reconheceram-se esporadicamente alguns silhares de granito, semelhantes em cor e corte, aos da cerca e torre de Montalvão e que foram logicamente reaproveitados na construção destas casas.

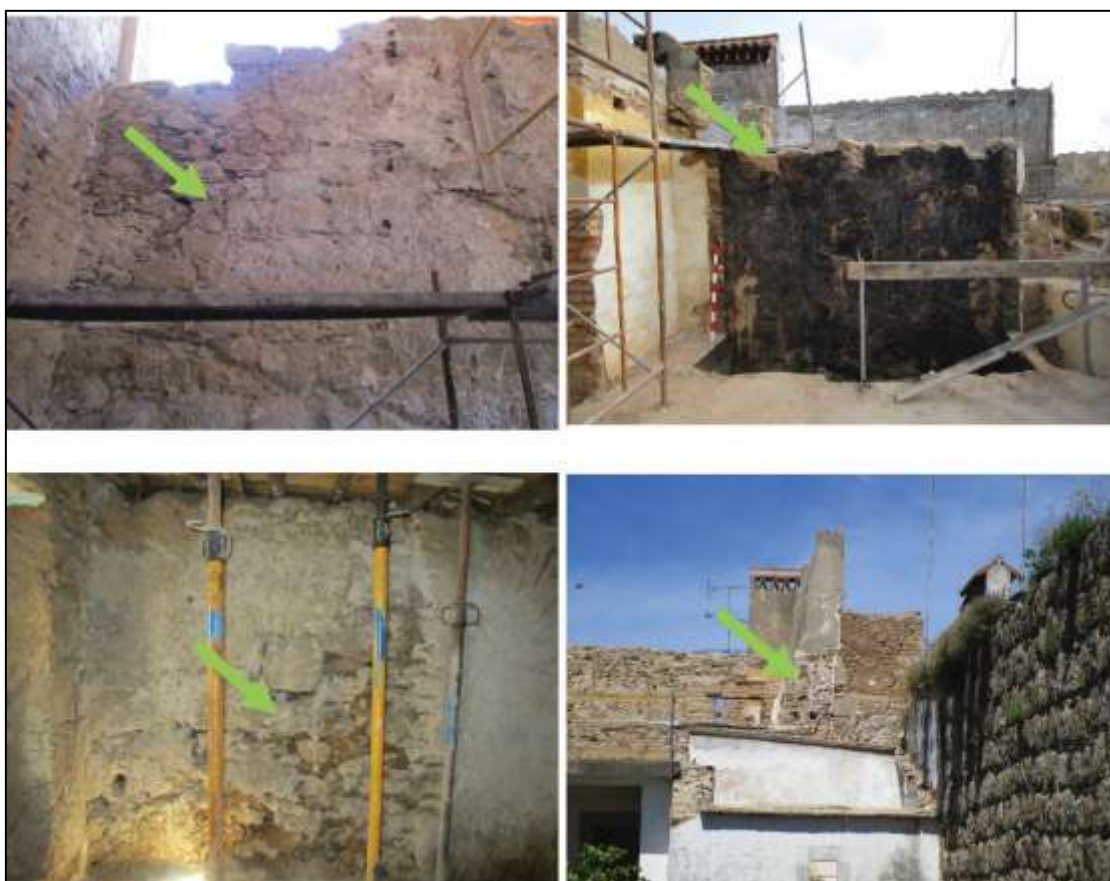
Figura 6 – Identificação das escadas de acesso á torre e ao adarve no interior da habitação e no topo e exterior do edifício, visto da Torre das Portas de Montalvão (Fotografias da autora)
