# O Forno de Cal de Assamassa (Penha Longa, Sintra)

Mário J. M. Monteiro<sup>a, @</sup>, Emanuel Carvalho<sup>b</sup>, Hugo Pires<sup>c</sup>, e António Gomes<sup>d</sup>

<sup>a</sup>Arqueólogo. EMERITA - Empresa Portuguesa de Arqueologia. mario.monteiro@emerita.pt

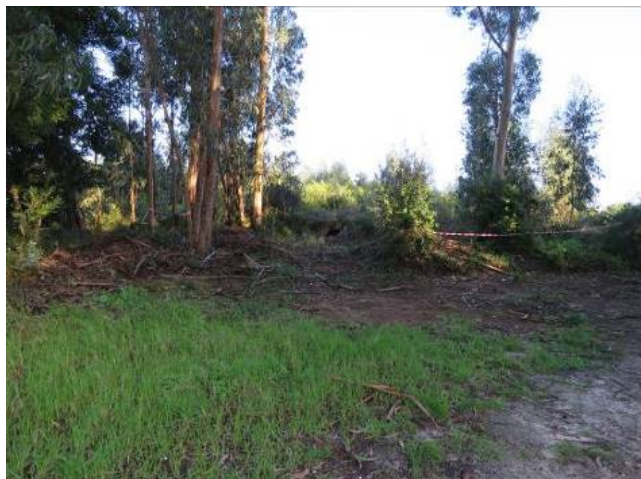
**Fotografia 1**

**Fotografia 1:** Forno antes da desmatagem, vista para o corredor.

Concluiu-se que a dimensão do forno foi subavaliada, aquando da sua identificação no âmbito do EIA, devido à quantidade de pedra e arbustos que o cobriam e camuflavam (Fotografias 01 e 02). Para além de toda a estrutura ter uma dimensão considerável, a câmara e o corredor (Fotografias 03 e 04) encontravam-se preenchidos com grandes blocos, cuja remoção manual era impraticável. Por este motivo contratou-se uma retroescavadora de pequeno porte (JCB 1CX) com manobrador, o Sr. António Martins Simões, cujo trabalho foi fundamental. Assim, toda a desobstrução e limpeza do montículo, executaram-se com uma máquina em apoio ao trabalho braçal.

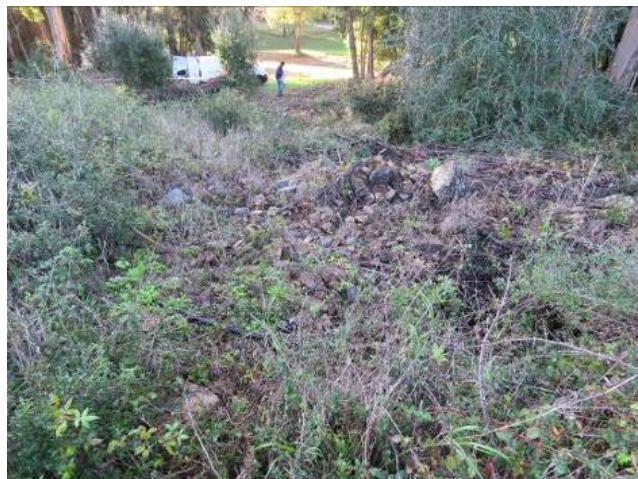
**Fotografia 2**

**Fotografia 2:** Forno antes da desmatagem, vista do topo da câmara.

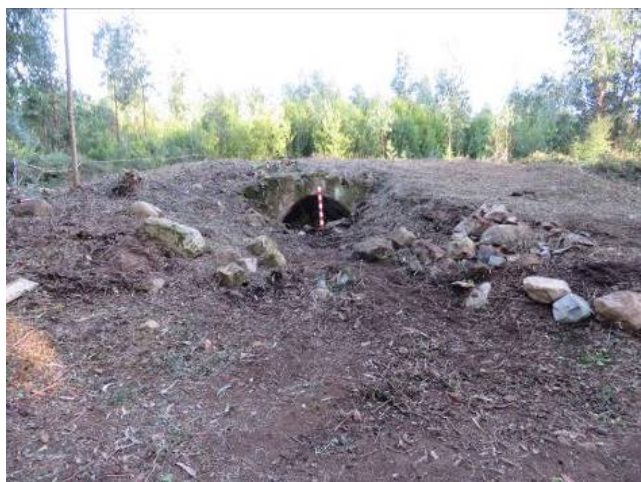
**Fotografia 3**

**Fotografia 3:** Forno após a desmatagem, vista para o corredor.

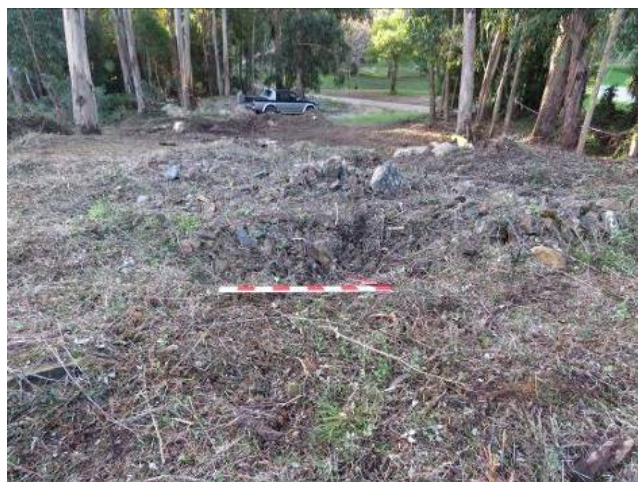
**Fotografia 4**

**Fotografia 4:** Forno após a desmatagem, vista do topo da câmara.

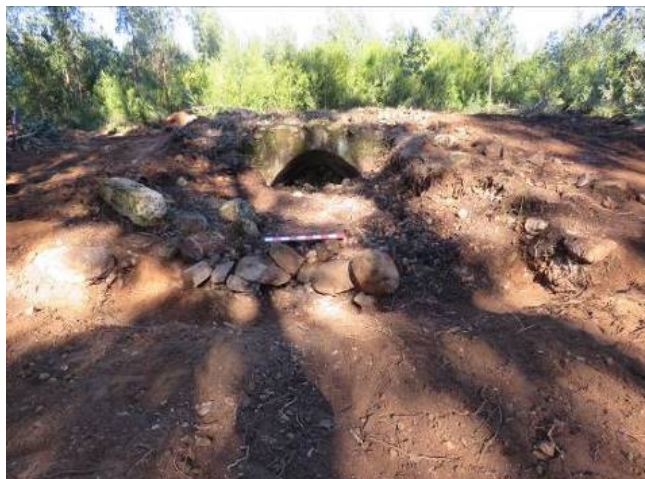
**Fotografia 5**

**Fotografia 5:** Corredor após definição da largura.

Removeram-se os blocos que se sobrepunham aos contrafortes (paredes que delimitam o corredor) e os que se encontravam a cobrir o início do corredor, ficando assim exposto em toda a sua largura (Fotografia 05).

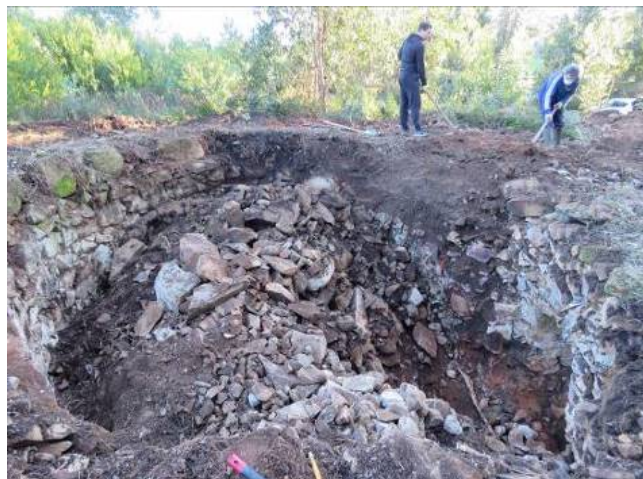
**Fotografia 6**

**Fotografia 6:** Decorrer dos trabalhos de definição da câmara.

Estando toda a estrutura circunscrita (Fotografia 06), a máquina iniciou a desobstrução pelo corredor, deixando apenas a camada de sedimentos e pequenos calhaus que escorreram por entre os blocos e se depositaram sobre o chão do corredor.

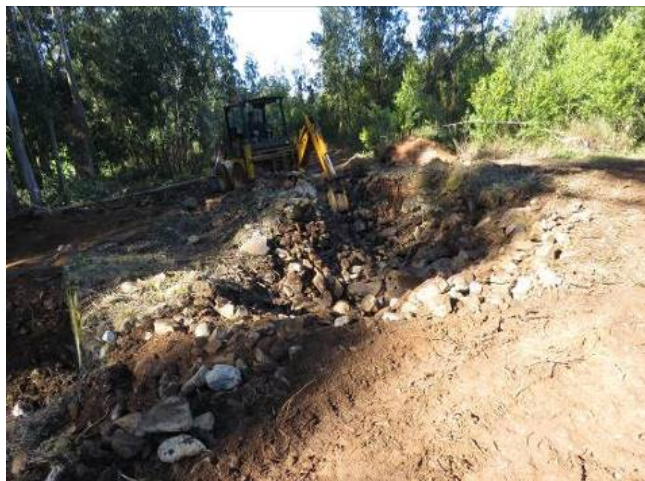
**Fotografia 7**

**Fotografia 7:** Início da desobstrução da câmara a partir do topo da câmara.

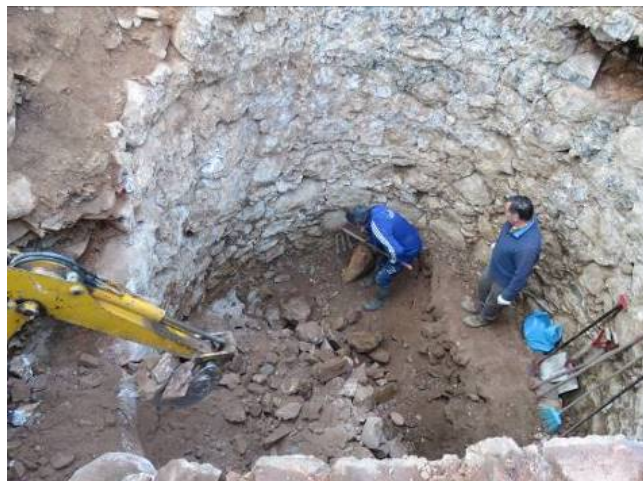
**Fotografia 8**

**Fotografia 8:** Desobstrução da câmara a partir da entrada.

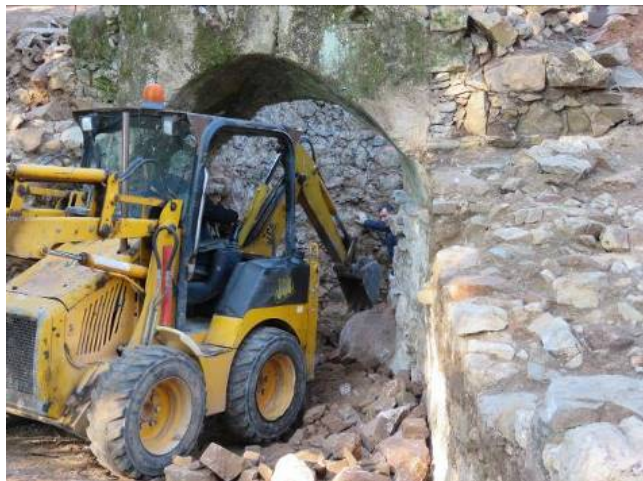
**Fotografia 9**

**Fotografia 9:** Máquina JCB 1CX, a executar a desobstrução da câmara a partir da entrada.

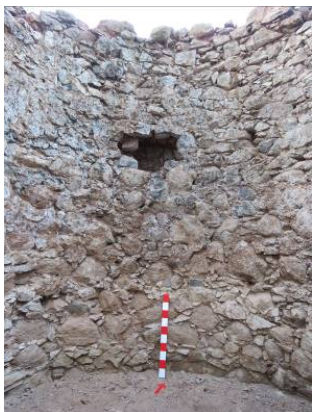
**Fotografia 14**

**Fotografia 14:** Paredes no interior da câmara.**Fotografia 15:** Enchimento da parede.**Fotografia 16:** Altura original da câmara.

A câmara foi revestida por uma parede em alvenaria de pedra e argamassa (Fotografia 14) com enchimento de pedra e argila (Fotografia 15), com cerca de 0,60 m de espessura, contendo blocos e calhaus de conglomerado (existente na proximidade) e de xisto, havendo também alguns elementos de basalto e disjunções esferoidais basálticas. Relativamente a estas últimas, pediu-se auxílio ao geólogo Carlos Neto de Carvalho, do Geopark Naturtejo Mundial da UNESCO, que informou serem típicas dos depósitos turbidíticos da Formação do Ramalhão, estando cartografados na área envolvente vários filões basálticos, de onde vieram as disjunções esferoidais, podendo também ser originários de algum filão mais pequeno não cartografado na zona do forno. A amostra de disjunção esferoidal de basalto que fizemos chegar a este especialista foi caracterizada do seguinte modo: mostra-se porfirítica com cristais de plagioclase (brancos) e cristais negros que parecem ter um hábito acicular típico das anfíbolos hornoblendas. A matriz encontra-se muito alterada (tons acastanhados por oxidação).

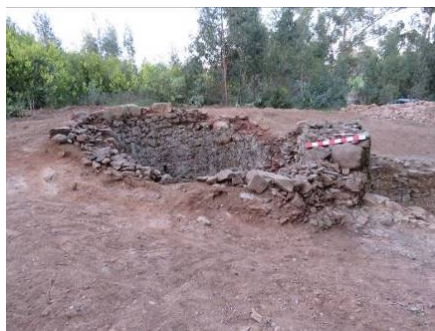
**Fotografia 17**

**Fotografia 17:** Vista lateral da câmara, com destaque para a parede da entrada.**Fotografia 18:** Revestimento da parede da entrada, com buracos para vigas em madeira.**Fotografia 19:** Arco da entrada visto do interior.

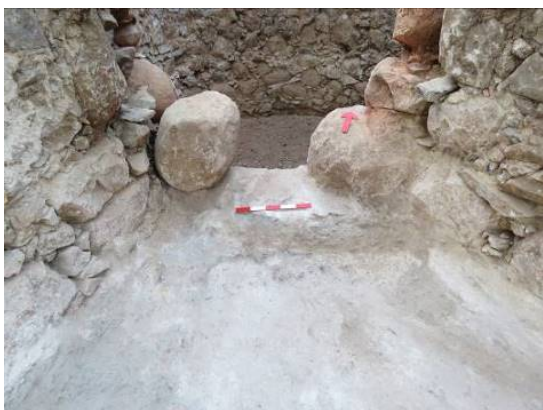
**Fotografia 20**

**Fotografia 20:** Blocos a estreitar a entrada.

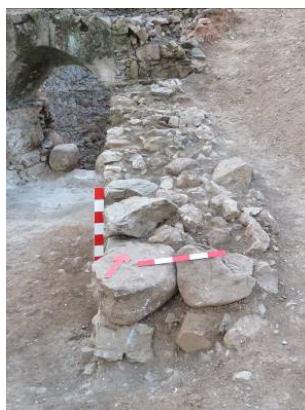
**Fotografia 21**

**Fotografia 21:** Contraforte Este, do corredor.

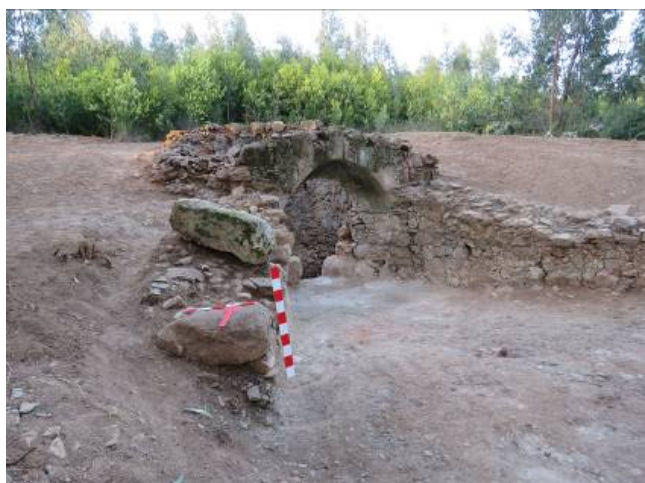
**Fotografia 23**

**Fotografia 23:** Contraforte Oeste, do corredor.

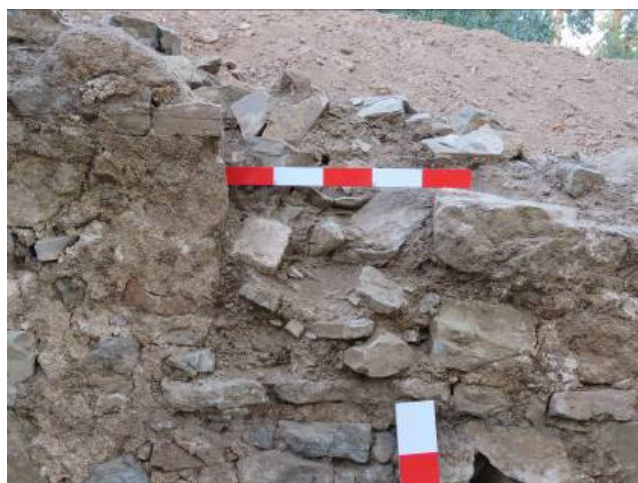
**Fotografia 24**

**Fotografia 24:** Nico no contraforte Este.

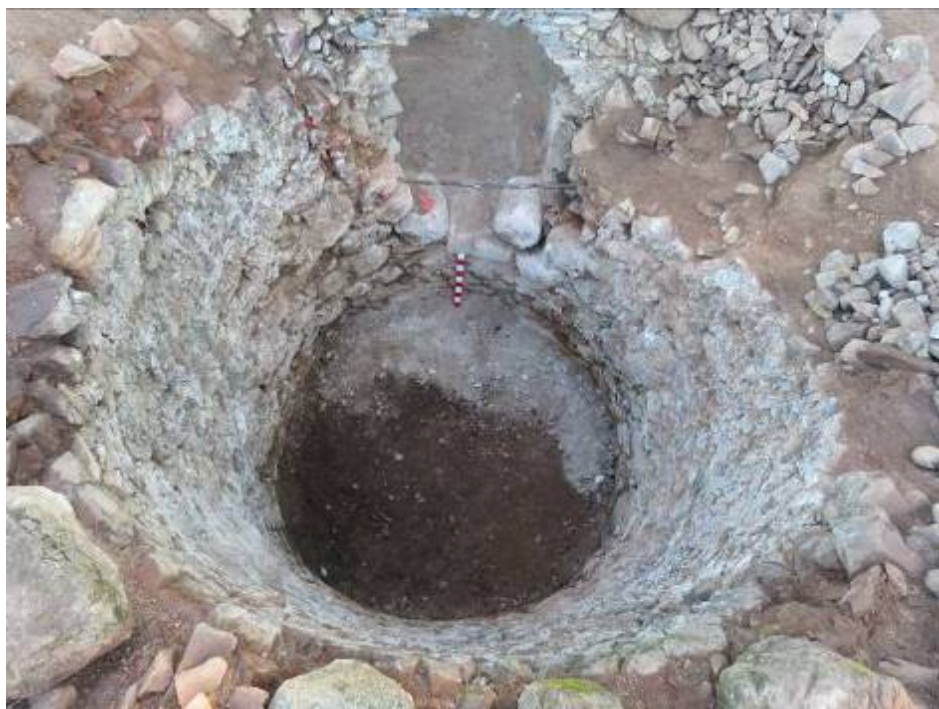
**Fotografia 25.** Camada não escavada, no interior da câmara.

- na câmara, uma camada mais espessa de sedimentos com pedra de pequeno calibre, que cobre toda a área, sendo esbranquiçada junto à boca frontal devido ao escorrimento de cal em pó, vinda do corredor.

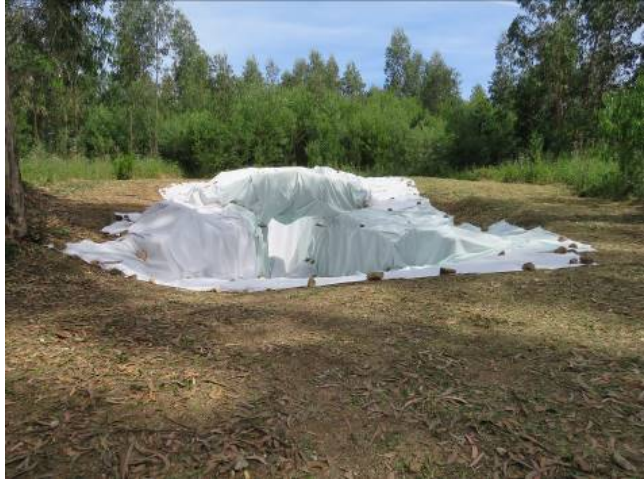
**Fotografia 36**

**Fotografia 36:** Cobertura do forno com geotêxtil.

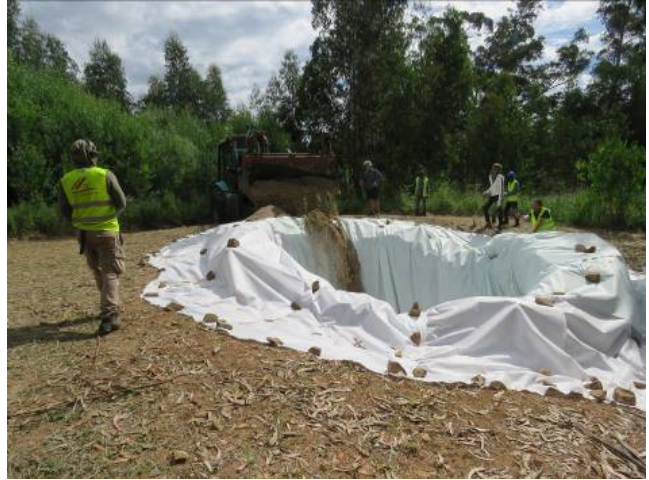
**Fotografia 37**

**Fotografia 37:** Início de enchimento da câmara com areia.
