# PROBLEMAS EN LA CONSOLIDACIÓN DE ESTRUCTURAS MEGALÍTICAS, DOS EJEMPLOS

**Paco Blasco Rodríguez**

## Huerta Montero

## Trabajos de limpieza y consolidación del dolmen de Lácara

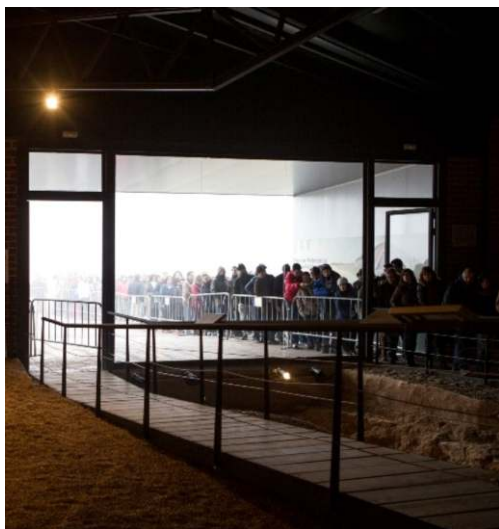
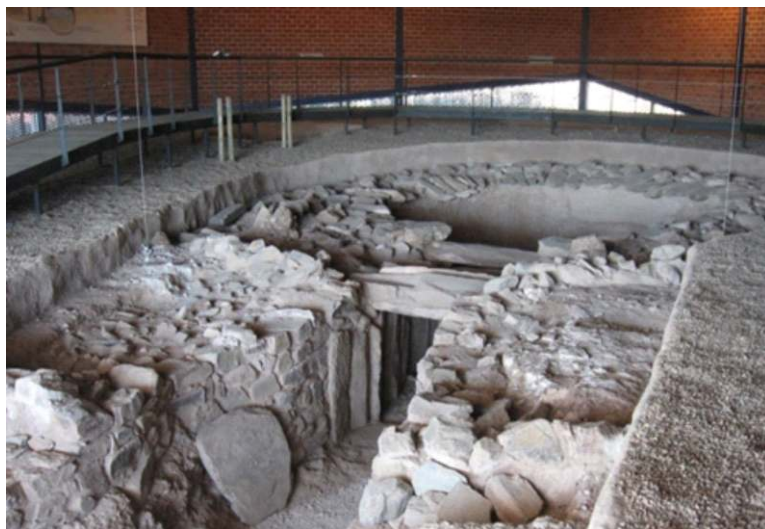
Principio de la excavación retirada de las piedras que deja al descubierto un sector circular de la cámara

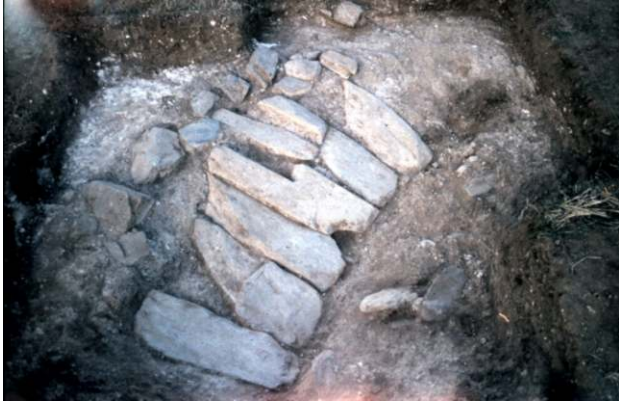
Tablazón para la reposición del tapial.

El molde de madera necesario para la fabricación del tapial tiene que hacerse directamente sobre la pared pues la curvatura de la cámara no es regular y resulta más eficaz construirlo in situ.

Se clavan entre los tablonces, en sentido vertical, cuatro tablas que sirvan de base a los puntales, fijándose éstos en la arena del centro de la cámara. Se necesitaron ocho puntales para asegurar fuertemente todo el conjunto.

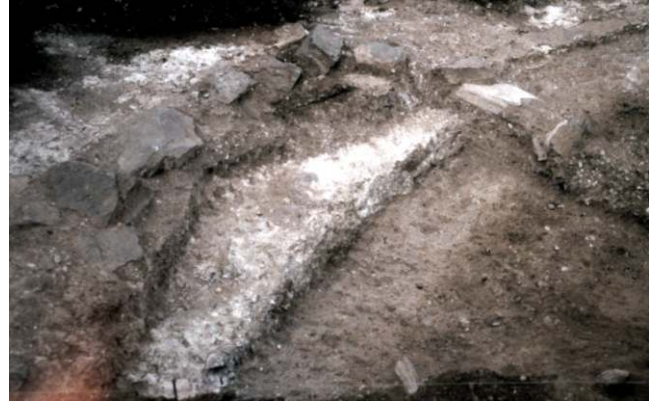
La delimitación entre el caleño y la tierra era clara, pero resultó imposible, en un primer momento, dilucidar que existía una pared de tapial que recubre toda la pared de caliza para darle mayor consistencia. No se detecta claramente hasta llegar a una profundidad de unos 50cm, fundamentalmente por estar excesivamente deteriorada y húmeda lo que ocasionaba que prácticamente no se diferenciara de la tierra de relleno.

También influye el hecho de que sea la primera vez que se constata una pared de tapial en una tumba colectiva. La zona perdida corresponde a un rectángulo de 175cm de largo por 50cm de alto con un grosor que oscila entre los 30 y 40cm.

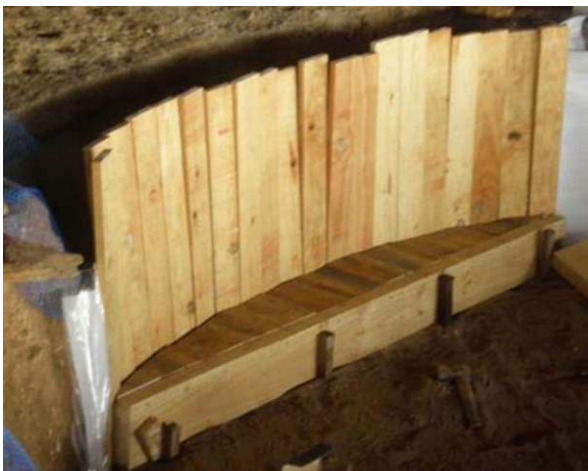
Construyendo el tapial

Realizamos varias pruebas de masa para determinar la mezcla que mejor se adaptara a la restauración. La mezcla más idónea estaba formada por:

El agua se añade con moderación procurando que la masa quede humedecida de tal manera que si tomamos una porción y la apretamos con la mano se forme una bola que no se desmorone. La masa se realizó en una hormigonera para que resultara uniforme.

Toda la zona que se va a restaurar se cubre con malla de fibra de vidrio de color azul, (de cuadrados de 1cm) procurando que asome por los bordes.

Antes de verter la masa se aplica una lechada de agua con barro para que las superficies se humedezcan y no absorban el agua de la mezcla en exceso.

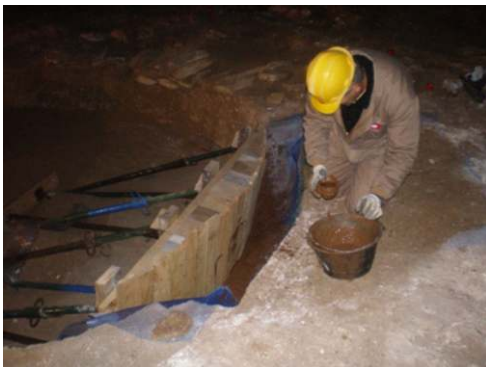
Construyendo el tapial

Se vierte la primera capa de masa de unos 15 cm de espesor y se procede a apelmazar con el pisón teniendo mucho cuidado en compactar bien todos los extremos para que el tapial quede fuerte y no se desmorone. Se continúan vertiendo capas de masa en tongadas de 15cm quedando perfectamente compactadas antes de proceder a echar una nueva capa.

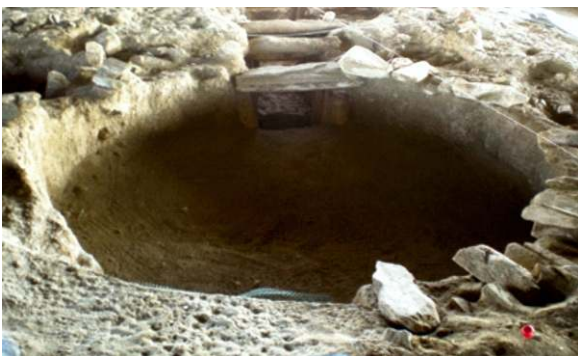
Antes de la restauración

La zona con más debilidad de todo el yacimiento está en los bordes de dicho paramento construido con tapial. En las partes en que se han perdido las piedras se produce una erosión del tapial al estar en contacto directo con el aire, cosa que no ocurre en las zonas donde se conservan las losas.

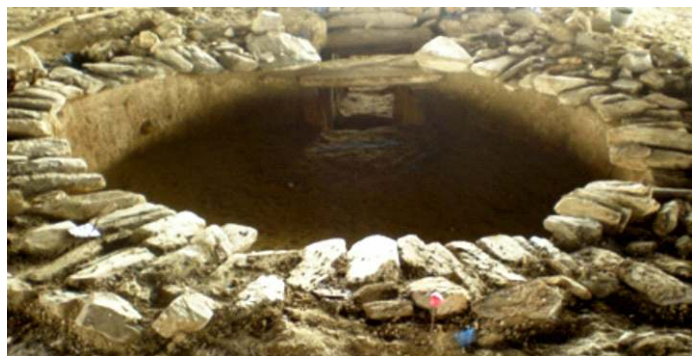
Cámara restaurada

En primer lugar, se extendió la malla de fibra de vidrio por todo el perímetro a fin de dejar perfectamente señalado la parte original procurando que sobresaliese por el borde de la zanja. A continuación, se vertió la masa extendiéndose en una capa de 5cm de espesor donde se colocaron las piedras planas intentando situarlas con la inclinación y el vuelo semejante al de las piedras originales que están a su lado.

A medida que se van disponiendo las losas de la bóveda se colocan las piedras que van detrás formando la estructura anular que afianzaba dichas losas. Una vez acabado se esparce sobre la masa caliza cernida para conseguir un aspecto parecido en color y textura al original.

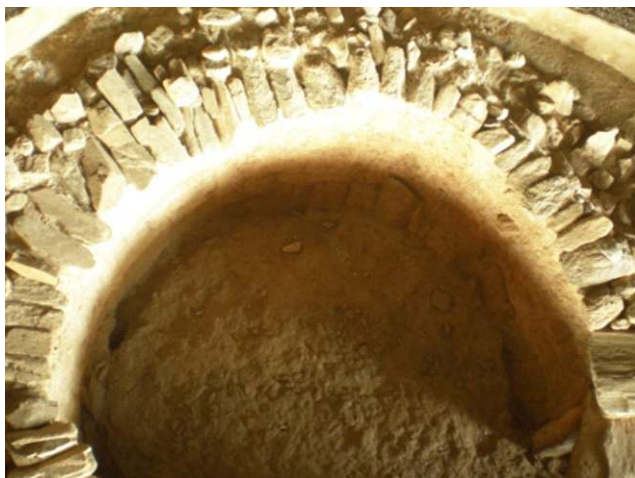
Lateral noroeste

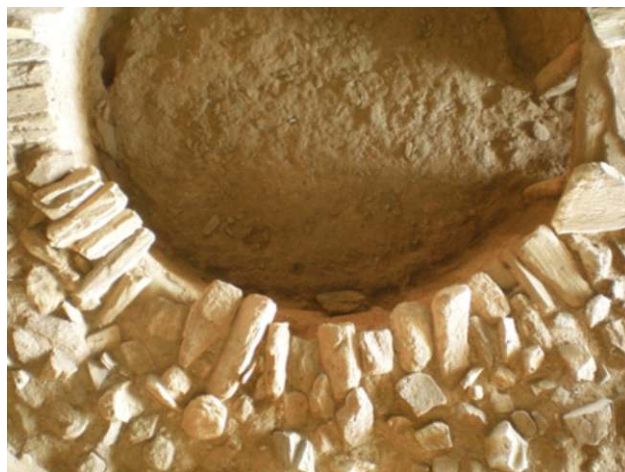
Lateral suroeste

En su estado primitivo, el tapial quedaba oculto en dos tercios de su altura, recubierto por losas de pizarra fijadas con barro al paramento. En su mayor parte estas pizarras fueron arrancadas quedando su impronta en el barro, conservándose en algunas las señales de las huellas de rotura producidas al intentar arrancarlas. De las piedras que se sacaron durante la excavación (1988-91) encontramos una de estas losas que se diferencian de las empleadas en la construcción de la bóveda por ser de mayores dimensiones. Se colocó apoyada en el paramento del lado s-w sobre una huella que encajaba con sus dimensiones.

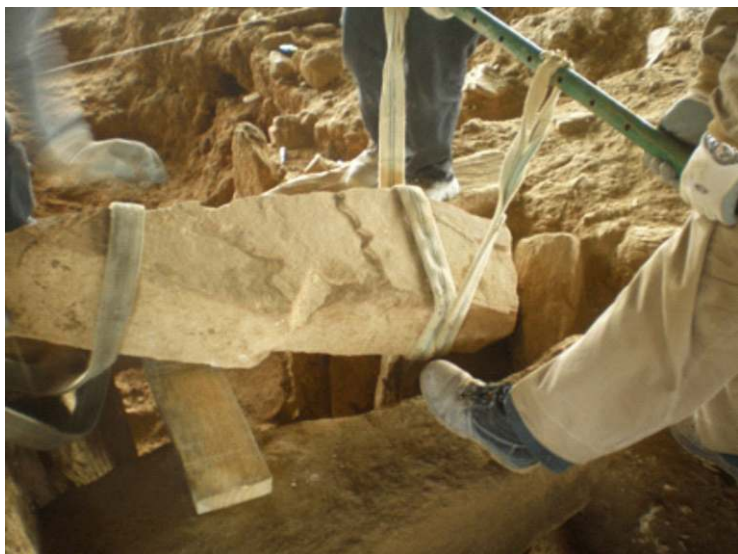
Colocación del dintel

Se transportó con cintas y fue necesaria la participación de cuatro obreros, tuvimos la precaución de colocar un madero entre los dinteles fijos para hacer más suave el encajonamiento del nuevo dintel, permitiéndonos moverlo con mayor precisión para situarlo correctamente en el hueco.

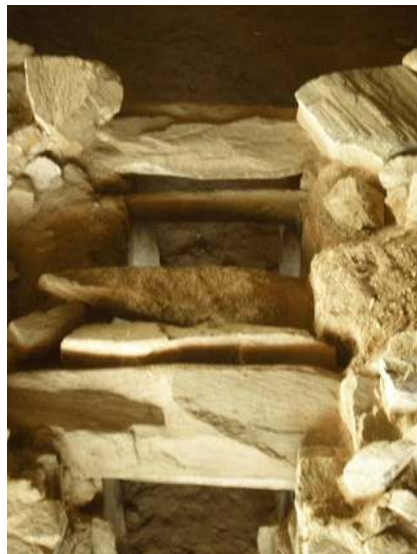
Dintel reintegrado

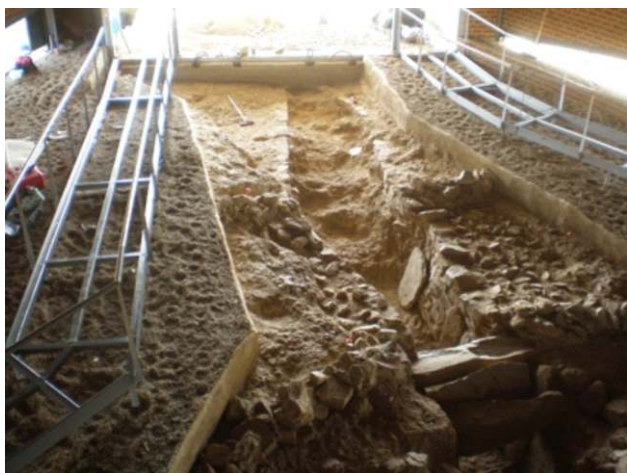
Estructura metálica

Se proyecta con un armazón metálico y una superficie de madera que amortigüe el ruido de los pasos. En su diseño se estudió la altura adecuada para la mejor contemplación de la tumba, decidiéndose elevarla 40cm de la cota superficial del terreno.

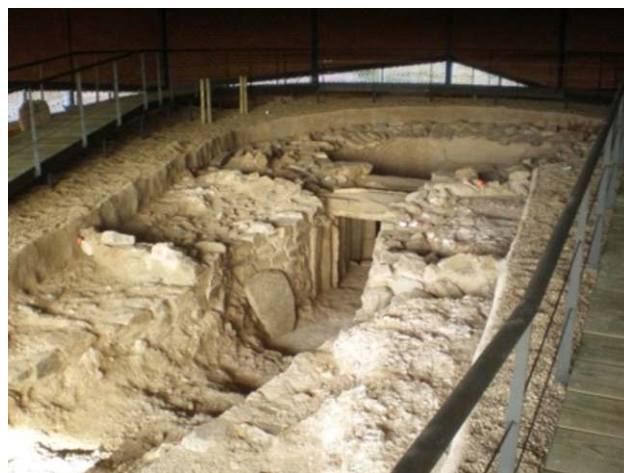
Pasarela terminada

La entrada, que se encuentra a nivel de la superficie, comienza con una suave rampa hasta alcanzar la altura de la pasarela a los 6m de su recorrido, manteniéndose así durante toda la zona de la cámara volviendo a descender en los últimos 6m antes de la puerta de salida.

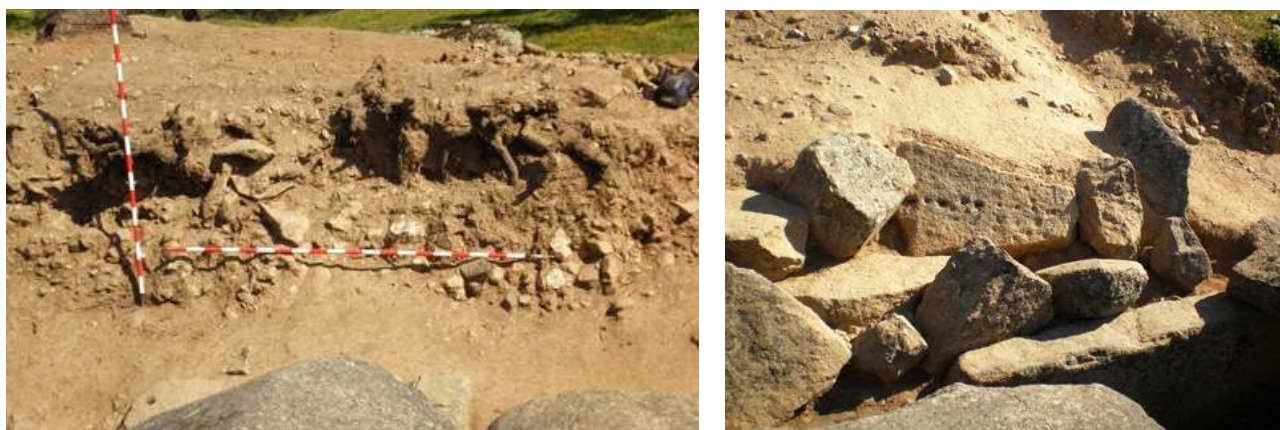
Aspecto del perfil del lado noreste

Las paredes de la trinchera que realizó Martín Almagro durante las excavaciones de los años 1957-58 se han deteriorado de manera desigual, todo el perfil del lado noreste se encuentra muy desmoronado, ha perdido su verticalidad debido a las raíces de los arbustos, el trasiego de personas y a las lluvias que inciden más sobre este lado. Curiosamente el perfil del lado suroeste se mantiene en bastante buen estado.

Para proteger los perfiles del lado noreste se crea un muro ataludado compuesto de piedras y barro, se continúa con el talud por el perfil de la trinchera que rodea a la cámara.

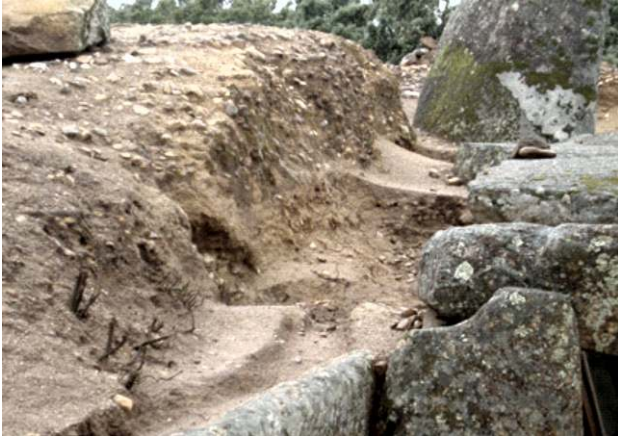
Perfil suroeste

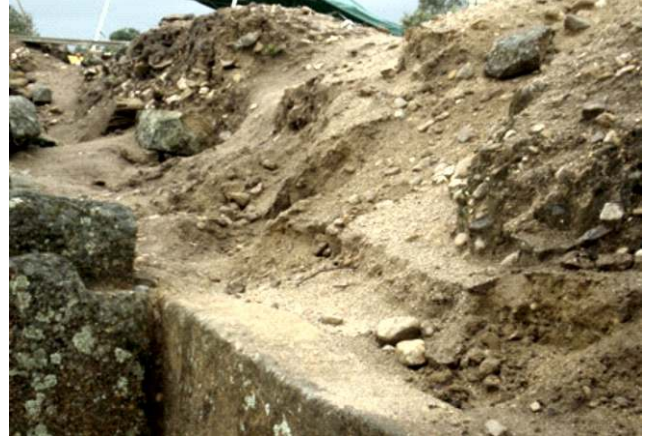
Perfil noreste

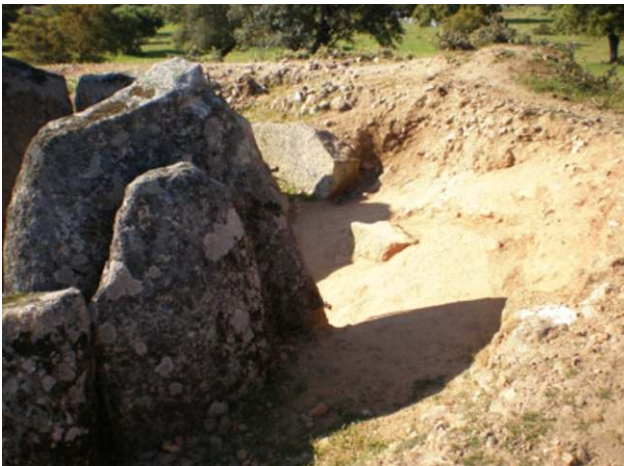
De los perfiles que rodean a la cámara en la zona que se encuentra detrás de la C4 están desmoronados y la parte trasera de la C7 tiene un socavón que dirige las aguas de lluvia hacia el suelo de la cámara.

Detrás de la C4

En las zonas más problemáticas de la cámara, detrás de los ortostatos C4 y C7 se construyen muros de contención de las tierras del túmulo, los materiales utilizados son piedras de los alrededores y mortero de cal. Antes de comenzar se coloca geotextil para diferenciar la zona original, encima se construye el muro, por la cara visible se le aplica un enlucido de mortero de cal para que la nueva superficie creada resulte lo más neutra posible y no distorsione excesivamente la contemplación del monumento.

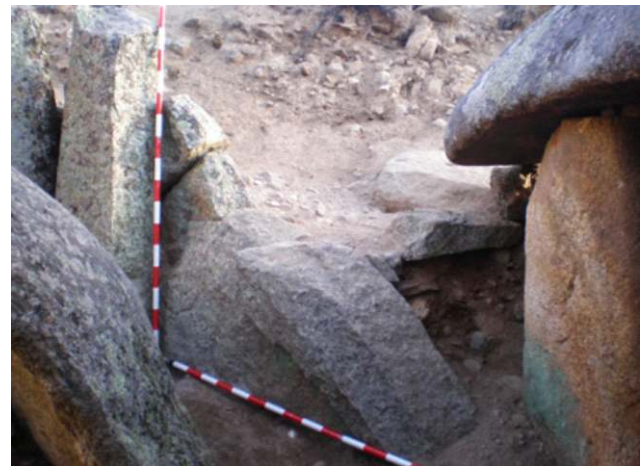
Socavón de la C7

También se construyen muros de contención detrás del ortostato C7 que presenta un socavón que desciende hasta 1m por encima del suelo de la cámara, para solucionar el problema se levanta un muro que llega hasta el suelo de la trinchera restableciendo el pequeño desnivel necesario para la zona drene bien. En el lateral suroeste de la primera antecámara se construye un pequeño muro para asegurar el fragmento de dintel que se apoya en el suelo de la trinchera y permitir un drenaje adecuado impidiendo que las aguas de la trinchera desagüen en el corredor.

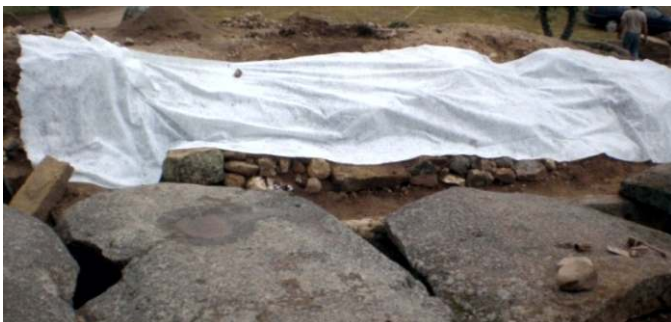
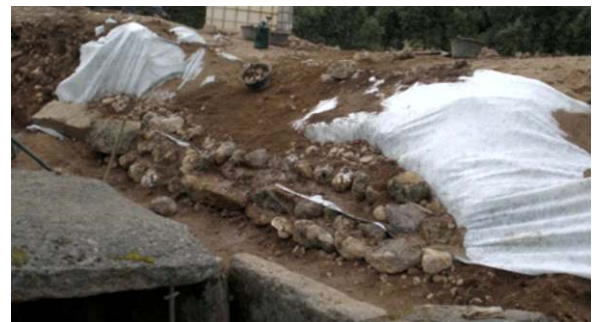
Se comienza eliminando los restos de vegetación para poder colocar en la zona el geotextil que proteja la superficie y permita diferenciar la parte original de la nueva capa.

A continuación, se realiza el muro ataludado colocando las piedras más grandes en la base, trabándolas con barro, continuando hacia arriba siguiendo la inclinación del perfil. Las piedras se recogen de las inmediaciones, sobre todo de la zona donde se ubica el montón de la antigua excavación, la tierra utilizada para hacer el barro se obtiene de los montones una vez cribados.

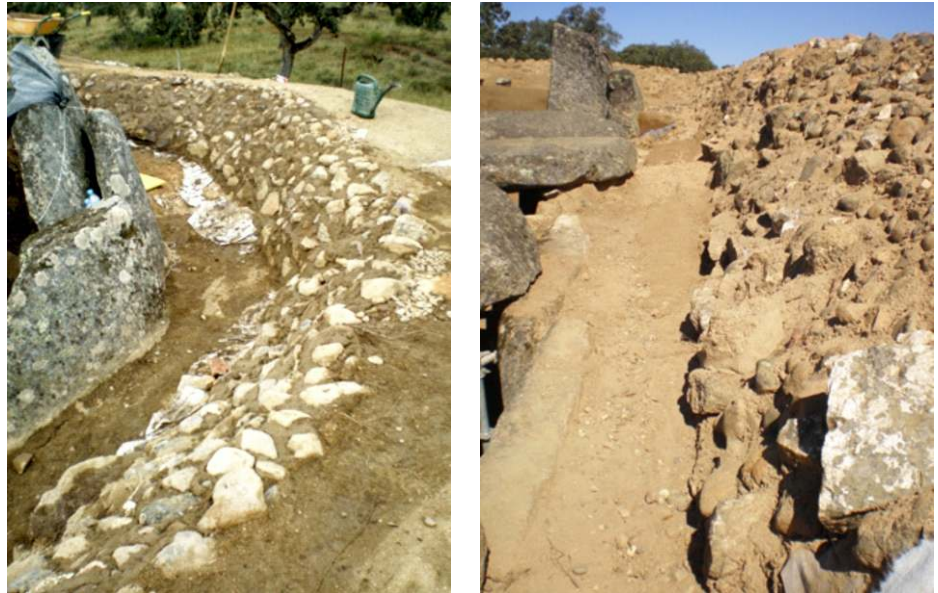
Se terminan con una capa de piedras menudas trabadas con barro que compacten toda la superficie intentando crear una capa protectora que impida el deterioro de los perfiles.

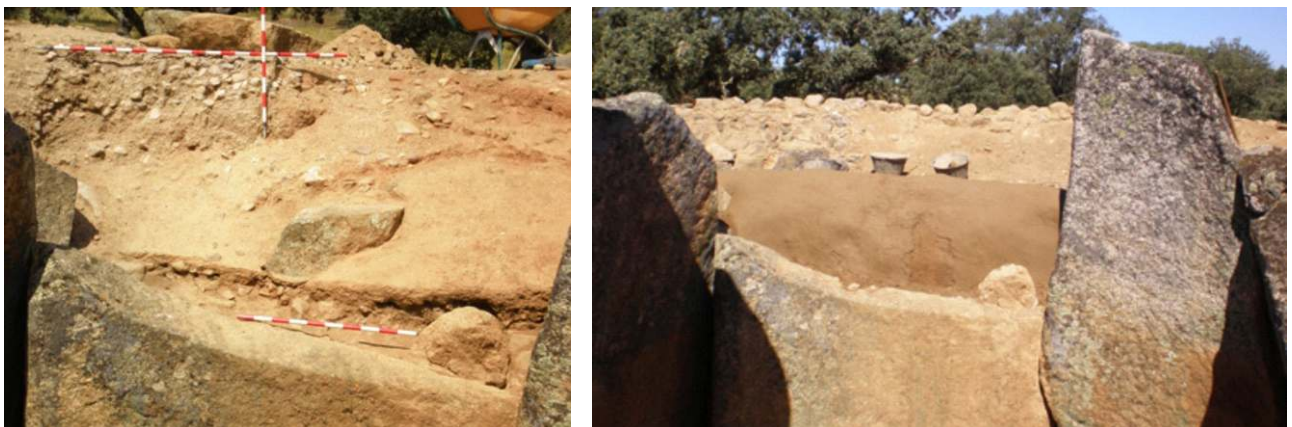
Creación de un muro de contención en la zona de la C4

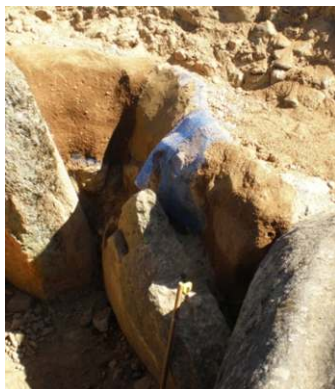
Muro detrás de C7

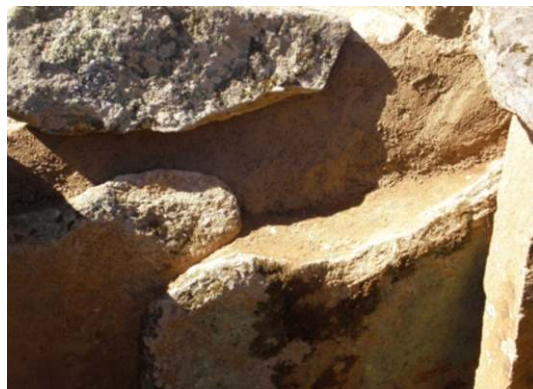
Muro en el lateral de la primera antecámara

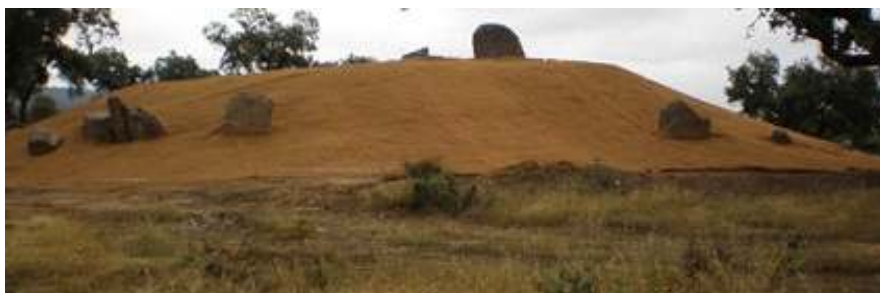
Una vez se han concluido los trabajos de consolidación de los perfiles de la trinchera y de drenaje se cubre toda la superficie del túmulo y la trinchera con una tela de fibra de coco para retener las tierras y crea con el tiempo una cobertura vegetal protectora a medida que se degrada.

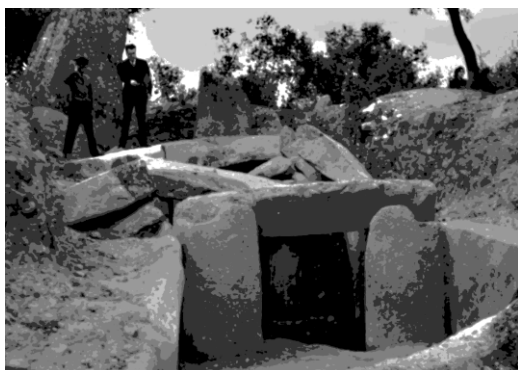
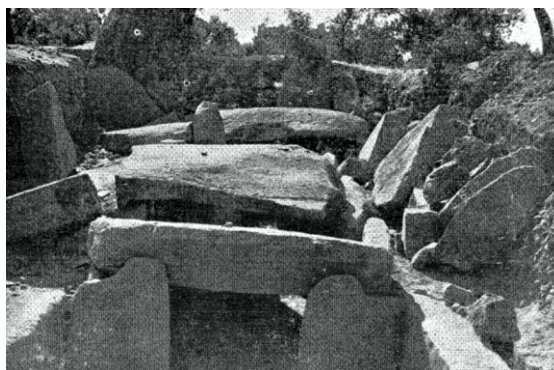
Aspecto del dolmen al final de las excavaciones, 1958.

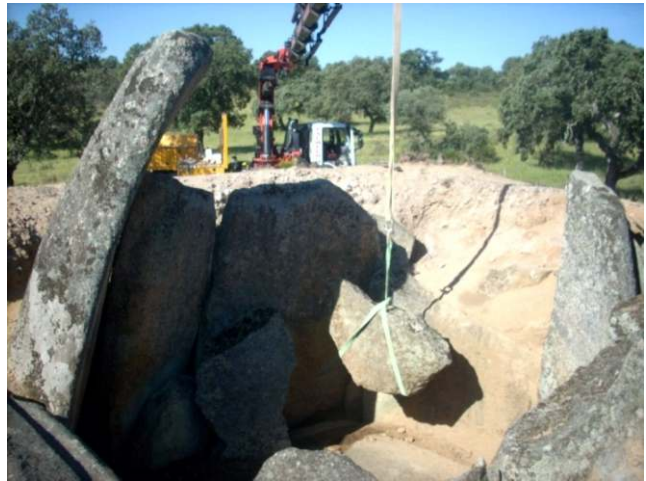
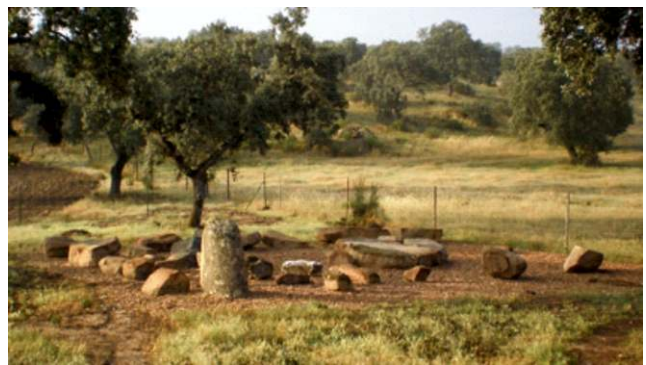
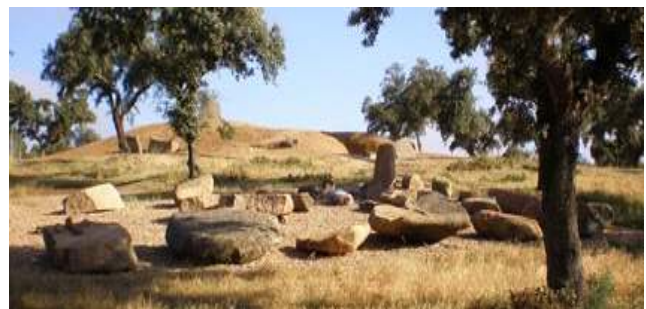
En la línea del fondo se colocaron los fragmentos mayores que pertenecen a ortostatos de la cámara fracturados cuando se dinamitó el dolmen: C\_f3 (corresponde al ortostato de la cámara C4 a la mitad superior que está junto a la C2), C\_f4, Cb\_6, C\_f5, Cb\_5, Cb\_4, 1A\_f3 3º, 1A\_f2, 1A\_f3 9º y 1A\_f3 2º.

En la esquina más próxima al dolmen se depositaron dos fragmentos de lo que pudo haber sido un menhir, el V\_11 que corresponde a la terminación y el V\_12.

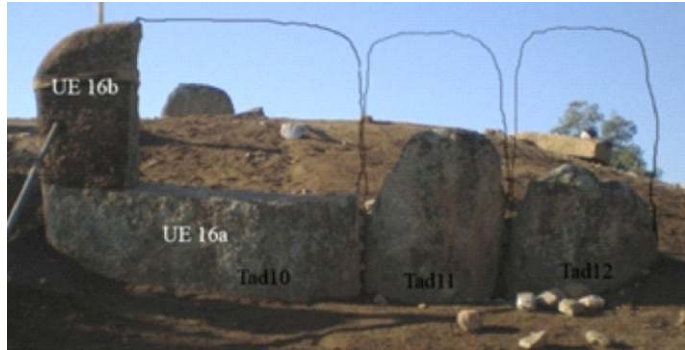
Existe una preocupación evidente por parte de los constructores para tratar de levantar una pared circular y lisa que tenían una altura aproximada de 1.5m. Es un zócalo que rodea toda la tumba. Existe una preocupación por parte de los constructores de intentar conseguir que las uniones entre los ortostatos destaquen lo menos posible, se constatan tres maneras diferentes de ensamblaje:

- La más tradicional que consiste en solapar los cantos de los ortostatos, es utilizada poco, para que no destaque el borde exterior excesivamente se adelgaza hasta conseguir un canto muy afilado que termina en una arista redondeada que resalta muy poco.
- En la segunda se enfrentan los cantos laterales de dos ortostatos procurando que las superficies exteriores queden enrasadas, las terminaciones laterales presentan los cantos rectos para una mejor unión, en algún ejemplo se han tallado los cantos a bisel consiguiendo una unión que soporta mejor los empujes del túmulo.
- En la tercera forma se prepara uno de los laterales con un cajeado (rebaje) cóncavo y el otro con un borde redondeado que permita unir perfectamente los ortostatos. Este tipo de ensamblaje no se ha documentado en ningún megalito de la zona.

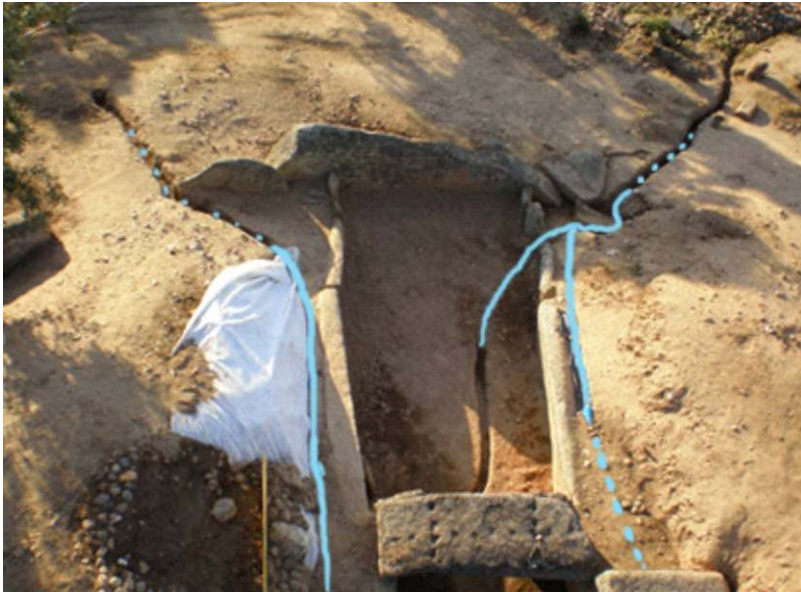
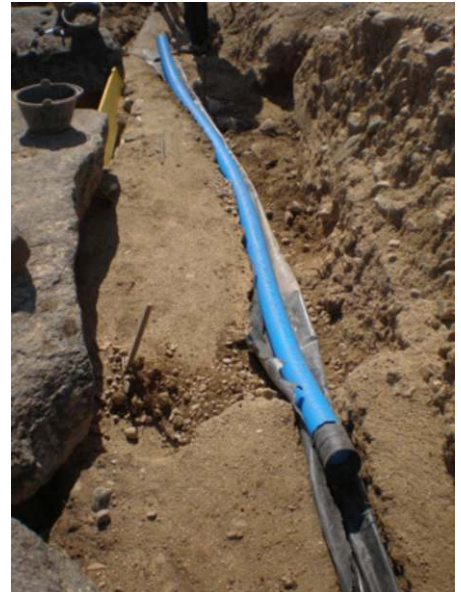
Para instalar el sistema de drenaje por el fondo de la antigua trinchera, primeramente, se excava una pequeña zanja del tamaño del tubo de drenaje, que tiene 20cm de diámetro, antes de colocar el tubo se cubre el fondo de la zanja con plástico para evitar que las aguas se filtren hacia las paredes del corredor, encima se coloca el tubo, la parte superior del mismo se cubre con grava para impedir la entrada de tierras que lo obstruyan.
