# Alcalar (Portimão, Algarve): As intervenções de reabilitação no núcleo oriental da necrópole megalítica

**Rui Parreira; Elena Morán**

## Intervenção no túmulo Alcalar 7

## Intervenção no túmulo Alcalar 9

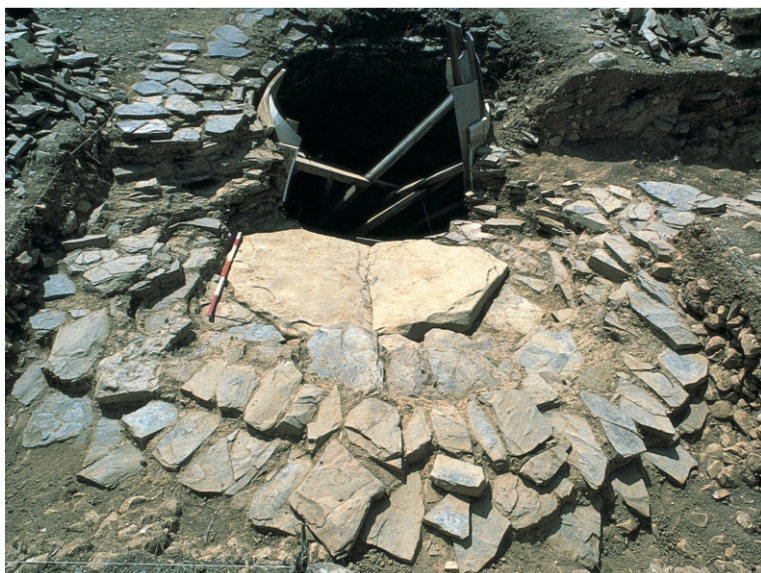
Fig. 03 – Alcalar 7, desmontagem parcial da estrutura interna, pondo a descoberto a face superior do lintel de cobertura do nicho norte. Foto: M. Ribeiro, 1988.

O nicho norte da cripta era o que apresentava a patologia mais grave, com o lintel de cobertura (uma laje de calcarenito) fraturado em duas metades e com risco de colapso e desmoronamento da parede norte. Para recolocar e estabilizar o lintel na sua posição original foi necessário, após registar a estrutura em planta, corte e alçado, desmontar parcialmente a alvenaria que sobrepunha o lintel, move-lo (com

macacos hidráulicos) para a posição original, colar as duas partes com uma resina poliéster, com endurecedor (nome comercial: Sintolit®), consolidá-lo pelo tardo com uma grade metálica com espigões que foram chumbados ao lintel também com Sintolit®, construir uma viga de descarga circular em cimento armado com varões de ferro, reconstruir a alvenaria de xisto recolocando pela mesma ordem as fiadas à face do muro da cripta, e restaurar as partes de alvenaria em falta nas ombreiras do nicho (o processo está descrito em Beloto e Parreira 2004).

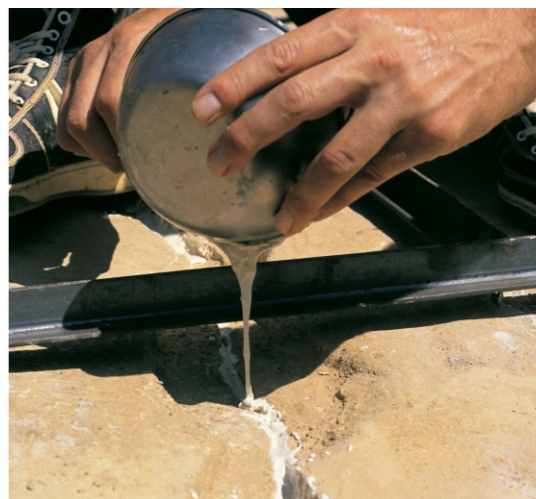
Fig. 04 – Alcalar 7, colagem do lintel de cobertura do nicho norte, com armação metálica de suporte Foto: M. Ribeiro, 1988.

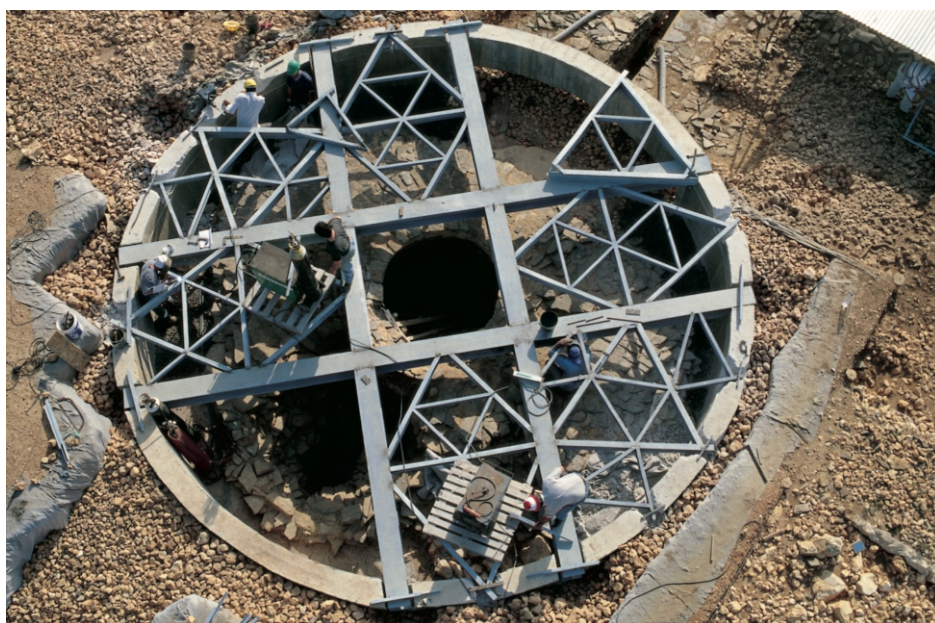
Fig. 05 – Alcalar 7, construção da estrutura de suporte da recomposição da mamoa. Foto: R. Parreira, 2000.

O cairn foi parcialmente desmontado com metodologia arqueológica sobre o contraforte da cripta, deixando visível toda a estrutura de alvenaria de xisto. Procedeu-se então ao refechamento de juntas com argamassa de argila e cal. Para a recomposição do cairn (Machado 2004) criou-se um "poço" com um muro circular em betão armado exterior ao contraforte e assente na superfície da interface criada pelos construtores calcolíticos entre a base do cairn e o substrato estéril. Nesse muro circular apoia-se uma estrutura de suporte de perfis metálicos, com 4 vigas e uma rede triangular entre elas, deixando um vazio sobre a estrutura do contraforte e muro da cripta. Sobre essa malha foi colocada uma tampa plana de chapa metálica e sobre esta colocou-se uma camada de argamassa de cimento e argila expandida (Leca®), que finalmente foi sobreposta por uma camada de pedras de natureza e calibre idênticos ao cairn original reconfigurando o volume da mamoa.

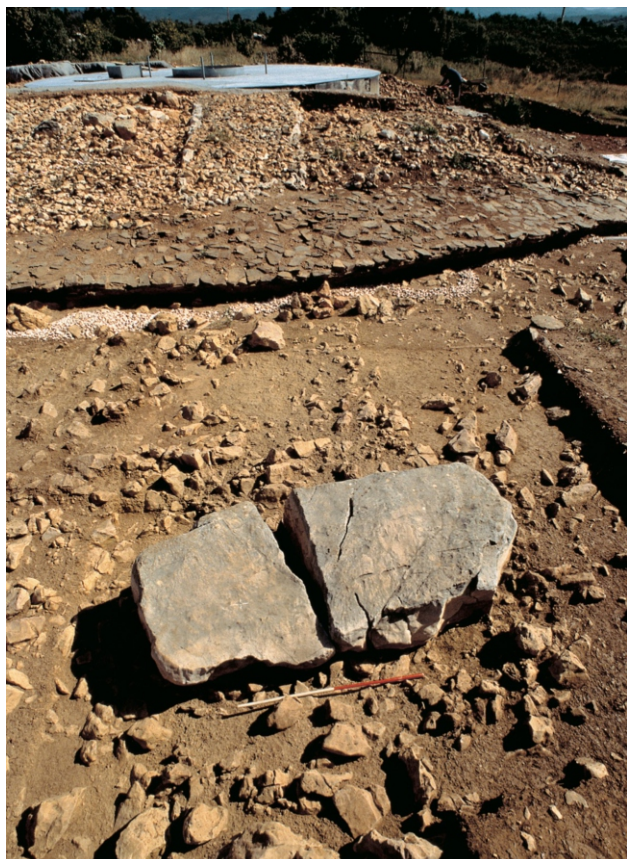
Fig. 06 – Alcalar 7, estela neolítica reutilizada como laje-altar localizada a sul da mamoa calcolítica. Foto: R. Parreira, 2000.

Apenas num destes monólitos, localizado a sul da mamoa, foi realizada uma intervenção de conservação-restauro, já que se encontrava fraturada em duas metades principais e outros fragmentos de menor tamanho. Na colagem, foi utilizada uma resina epóxi (sem recurso a espigões) (o processo está descrito em Braga 2004: 284-285), voltando a peça a ser recolocada na posição em que foi achada e ficando exposta. A outra estela / laje-altar, localizada a norte da mamoa (Morán 2023: 99-101), foi conservada por reenterramento. Quanto ao menir indicador, foi desmontado, sendo os fragmentos ajustáveis que se acharam, reunidos junto ao lado poente da mamoa, com vista ao seu posterior restauro e recolocação (à data ainda não efetuado).

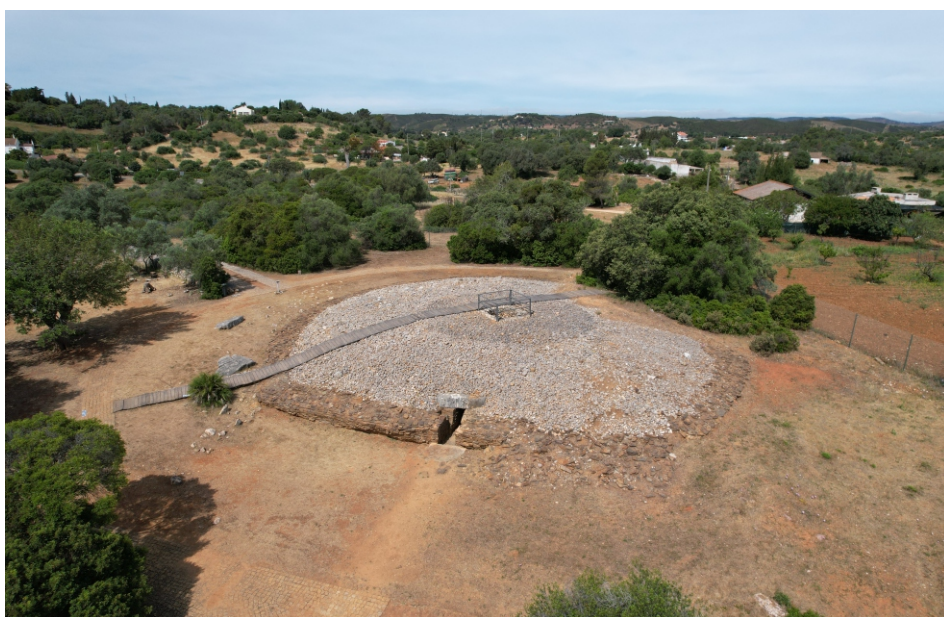
Fig. 07 – Alcalar 7, vista geral do túmulo após restauro e musealização tomada a partir de nordeste. Foto: Filipe J. M., 2022

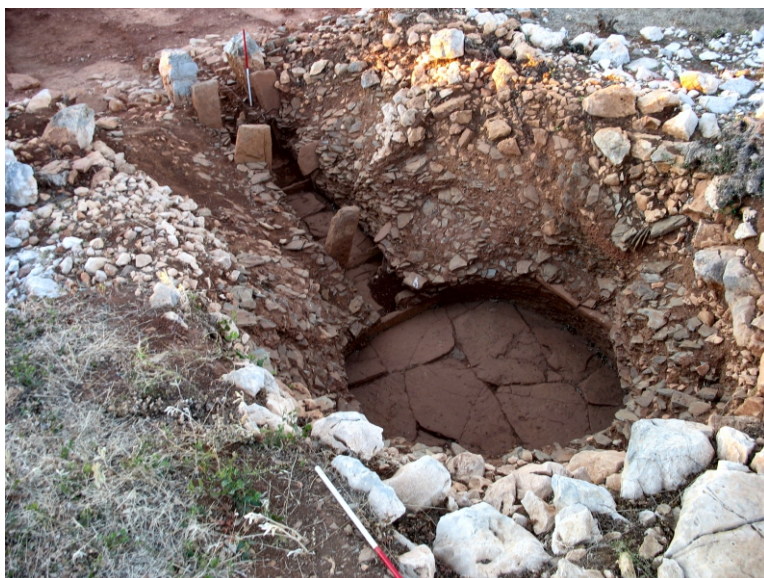
Fig. 08 – Alcalar 9, vista tomada a partir de norte sobre a cripta e o corredor. Foto: R. Parreira, 2004

Na estrutura interna do tholos, os trabalhos de conservação e restauro consistiram essencialmente no saneamento das alvenarias de xisto (removendo os materiais desagregados), desinfestação e remoção de raízes, desmontagem (com grua) de tampas do corredor e dos nichos, remontagem (com grua) da verga do portal de acesso ao interior do tholos e da tampa do lado ocidental do corredor (na interface com o átrio intratumular), correção na posição original das ombreiras desniveladas e deslocadas, consolidação das alvenarias e preenchimento de lacunas no aparelho construtivo e restauro do muro circular da cripta até à cota da base de ambos os nichos. Foi também realizado o tratamento com biocida das superfícies pétreas colonizadas por líquenes.

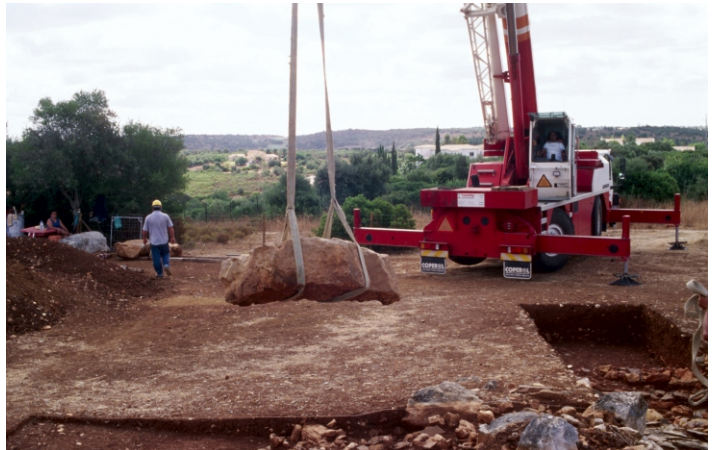
Fig. 09 – Alcalar 9, remoção de monólitos com grua. Foto: E. Morán, 2004

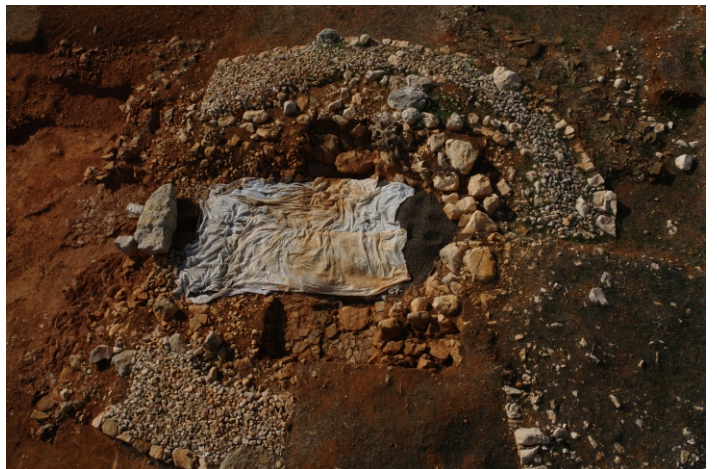
Fig. 10 – Alcalar 9, proteção da estrutura interna do tholos e recomposição do cairn. Foto: R. Parreira, 2014

Para proteção da estrutura interna do tholos, optou-se pelo enchimento da cripta, dos dois tramos mais a poente do corredor e da cratera existente na mamoa com granulado de argila expandida (Leca®), material leve e de fácil remoção, até uma cota próxima da superfície do cairn, usando manta geotêxtil como separador entre o original e o enchimento. O segundo vão do corredor, marcado por duas ombreiras, foi fechado com um painel de Viroc® (constituído por uma mistura de partículas de madeira e cimento), ao modo de porta que impede a progressão para o interior do tholos e retém o enchimento de granulado de argila expandida.

No cairn, foi efetuada a reposição do enchimento com material pétreo idêntico ao enchimento original, e rematando a mamoa a uma cota que se presume equivalente à da superfície original, dando consistência a essa nova superfície espalhando sobre ela uma mistura de argila e cal. No círculo peristáltico de contenção da mamoa (kerb), as juntas foram consolidadas com argamassa de cal e argila e restaurou-se a posição de alguns blocos em falta, em função do traçado deduzido para o kerb a partir dos registos efetuados em planta.

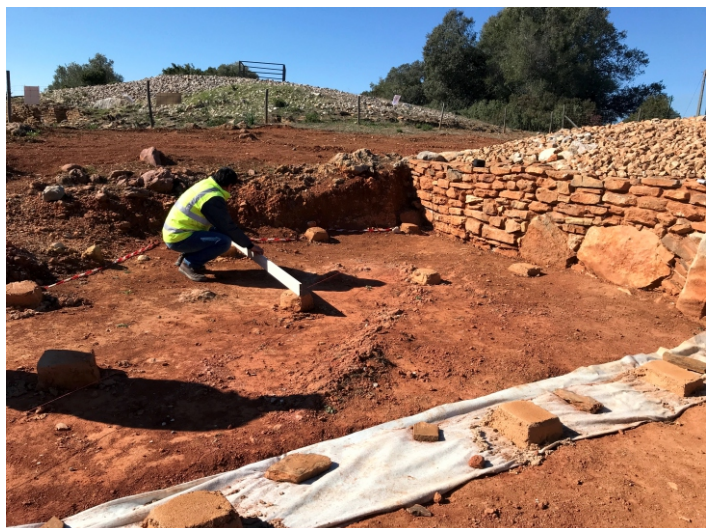
Fig. 11 – Alcalar 9, colocação de guias de altimetria no topo do substrato para nivelamento da recomposição do pavimento do adro. Foto: R. Parreira, 2014

Após escavação da totalidade da área do adro, foi nele rasgada uma vala onde foi colocado um geodreno, para drenagem até uma boca-de-lobo colocada a nascente, a uma cota inferior. Mediante a colocação prévia de guias de altimetria no topo do substrato, procurou-se garantir uma boa drenagem superficial das águas pluviais criando suaves pendentes na superfície do pavimento a restaurar. O adro foi finalmente preenchido com terra crivada e esqúrolas de xisto procedentes da escavação e anteriormente colocadas em estaleiro, numa espessura de cerca de 10 cm, ficando a superfície recomposta com a aparência de um pavimento de esqúrolas de xisto, que se presume idêntico ao pavimento original que se tinha podido identificar em escavação.

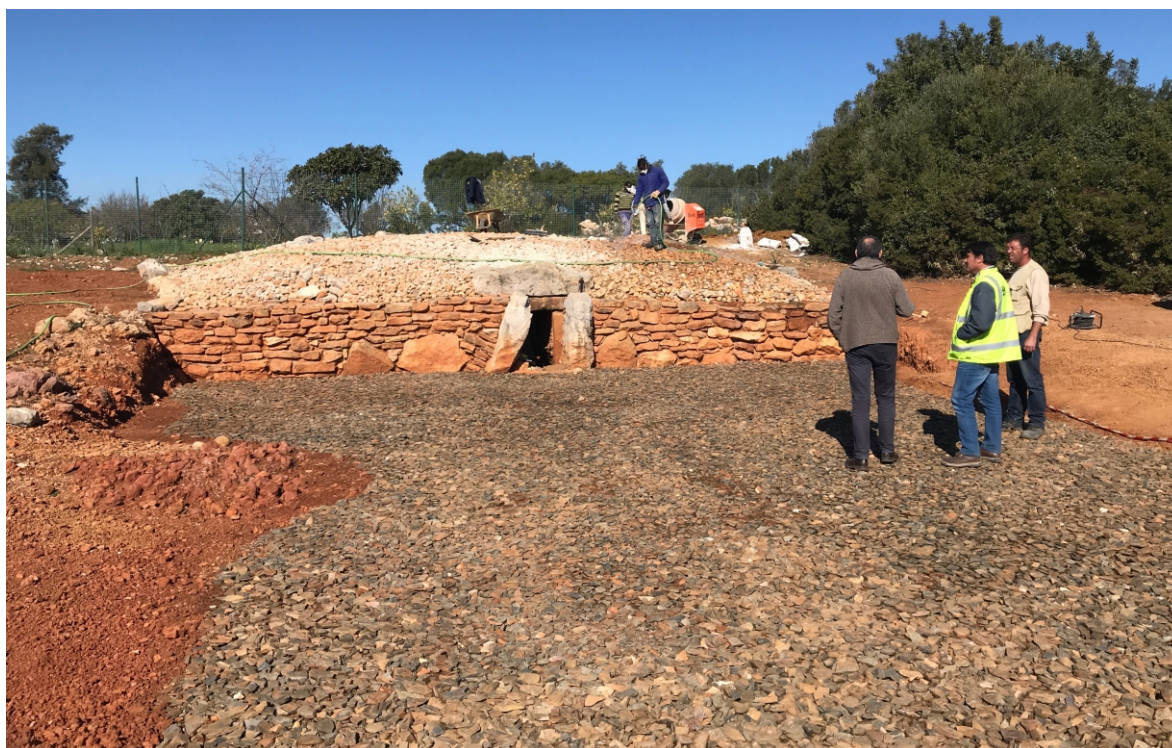
Fig. 12 – Alcalar 9, aspecto final da recomposição do pavimento do adro. Foto: R. Parreira, 2014.
