*SALVAGUARDA ARQUEOLÓGICA*  
ARCHAEOLOGICAL SAFEGUARD

Data de Edição: Junho de 2019

# **Resultados preliminares do acompanhamento arqueológico da obra de conservação da Capela de Nossa Senhora de Entre Águas**

Ana Cristina Ribeiro<sup>1</sup>

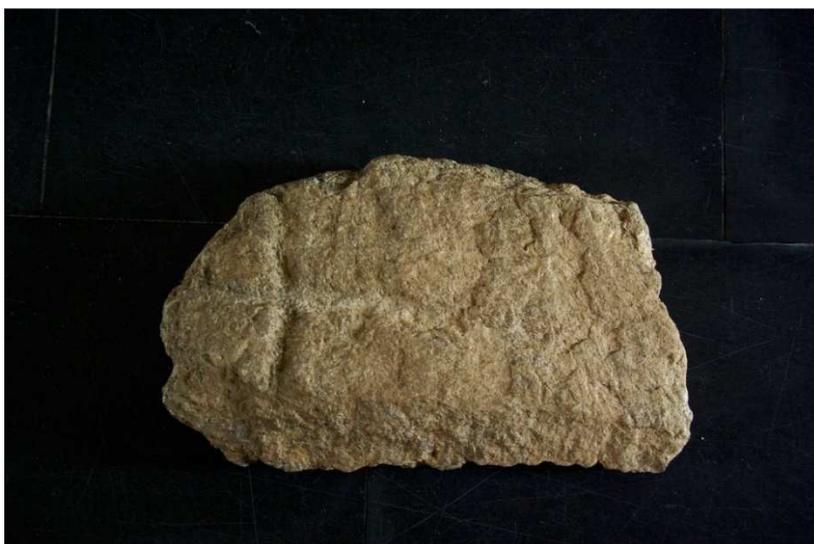
Figura 13 – Laje em xisto gravada

A este estrato encontra-se associado espólio osteológico descontextualizado e que documenta a destruição de enterramentos nos trabalhos efectuados em 1963. Registou-se a ocorrência significativa de ossos de crianças no material recuperado nesse nível, assim como uma laje em xisto gravada.

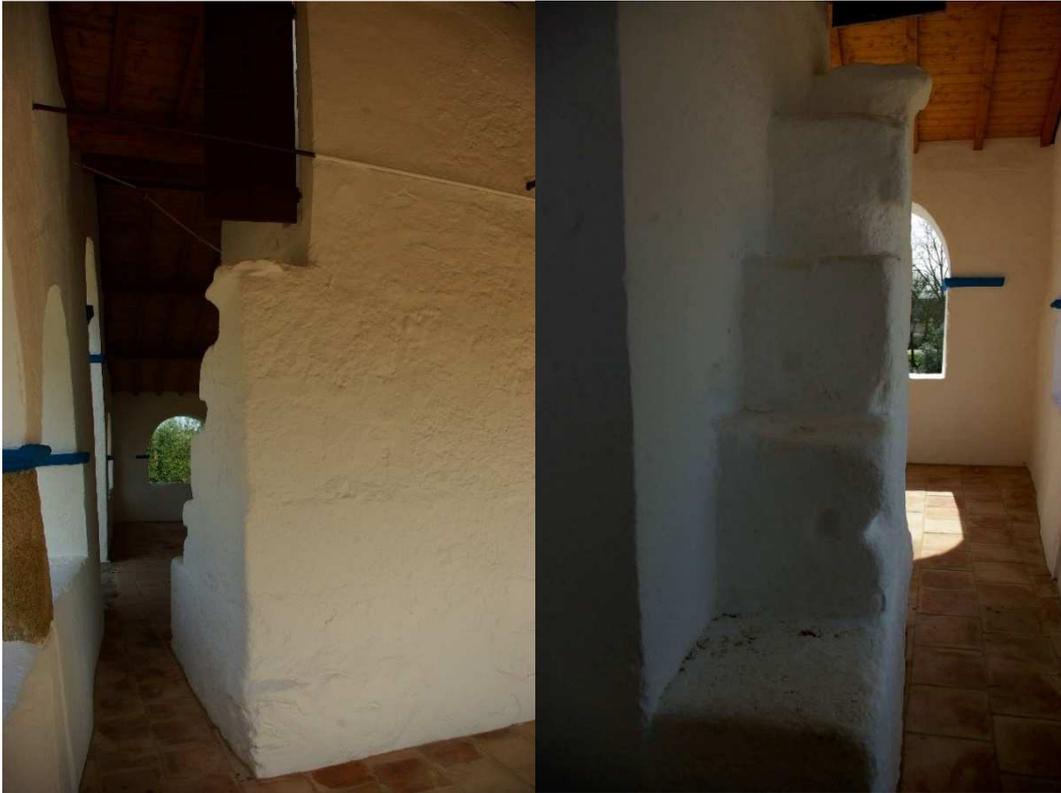
Figura 18 e 19 – Escadaria de acesso à torre

A presença de materiais de período romano integrados na capela de Entre Águas era já evidente. No alçado tardoz e no alpendre, em particular na fachada sul da capela, persistiam grandes blocos de granito aparelhado, que contrastam com a simplicidade do tipo de construção da capela. Estes materiais eram também evidentes no pavimento, soleira, escadas e em alguns elementos dispersos, indiciando a reutilização de materiais romanos.

Com o acompanhamento da obra foi possível confirmar a presença *in situ* de uma parede de período romano, que ocupa a quase totalidade do alçado sul da capela, sendo ainda pouco claro o seu traçado na área correspondente à sacristia. Na extremidade oposta, conserva parte do canto, aproveitado posteriormente como escadaria de acesso à torre sineira, cujos degraus revelam igualmente a presença de grandes blocos de granito.

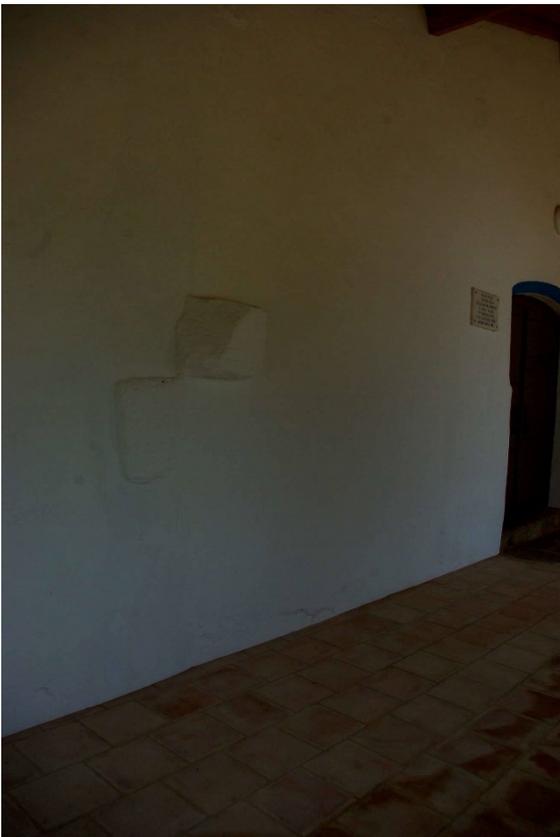
Figura 23 – Elementos evidentes na fachada principal

Na fachada principal, conservam-se também evidências de blocos de granito, salientes da parede e que se encontram alinhados com a estrutura que se desenvolve a partir do cunhal conservado na fachada posterior.

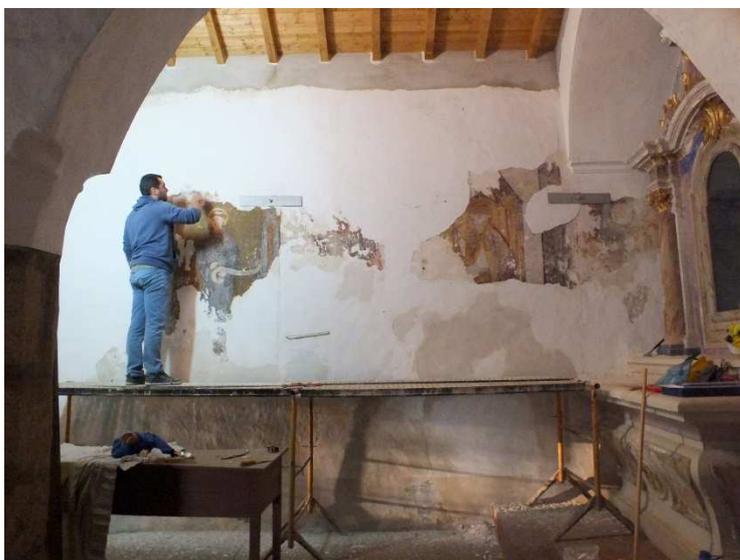
Figura 24 – Trabalhos de limpeza

Nas zonas onde existiam evidências de pintura mural procedeu-se à limpeza e remoção da tinta/cal destacada, de forma a efectuar o seu zonamento através da abertura de sondagens parietais.

Considerando que já haviam sido efectuados trabalhos de aplicação de rebocos e de colocação de tirantes no interior da capela sem uma intervenção prévia de sondagens parietais, seria fundamental, nesta fase final da obra e antes da pintura integral do edifício, evitar mais dados sobre as pinturas e assegurar o registo adequado destes vestígios, determinando a extensão da zona pintada, o estado de conservação, o valor patrimonial e a respectiva integração cronológica.

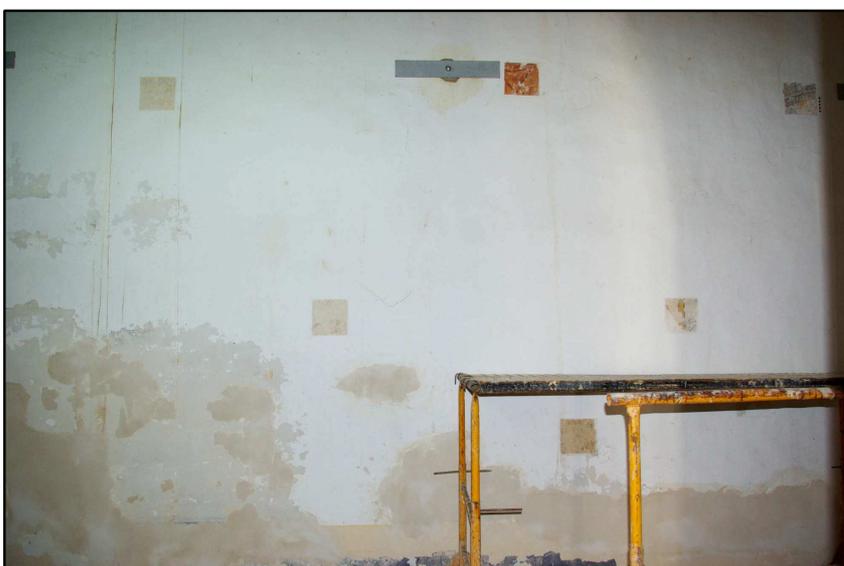
Figura 25 – Algumas das janelas abertas no alçado Norte

Igualmente importante era perceber a extensão da área pintada, pelo que se optou pela abertura de janelas, com uma dimensão de 20 X 20 cm. Foram definidas quatro sondagens e vinte e oito janelas distribuídas pela capela, mas com particular incidência no alçado Norte, onde o estado de conservação da parede aumentava a probabilidade de existirem vestígios de pintura conservados.

As janelas forma abertas em dois níveis, o superior, entre 250 e 300 cm de altura, onde as evidências de pintura eram claras, a avaliar pelas sondagens já definidas, e o inferior, entre 100 e 150 cm de altura, onde a informação era apenas residual.

Foram abertas treze janelas no alçado Norte e cinco janelas no alçado Sul. O altar-mor foi também objecto de análise, com a abertura de seis janelas, assim como nos arcos centrais, onde foram abertas três zonas.

A pintura encontra-se, de um modo geral, em estado de conservação regular verificando-se, no entanto, algumas situações que apresentam claros sinais de degradação, resultante, sobretudo, da deterioração do próprio suporte e da realização de intervenções inadequadas.

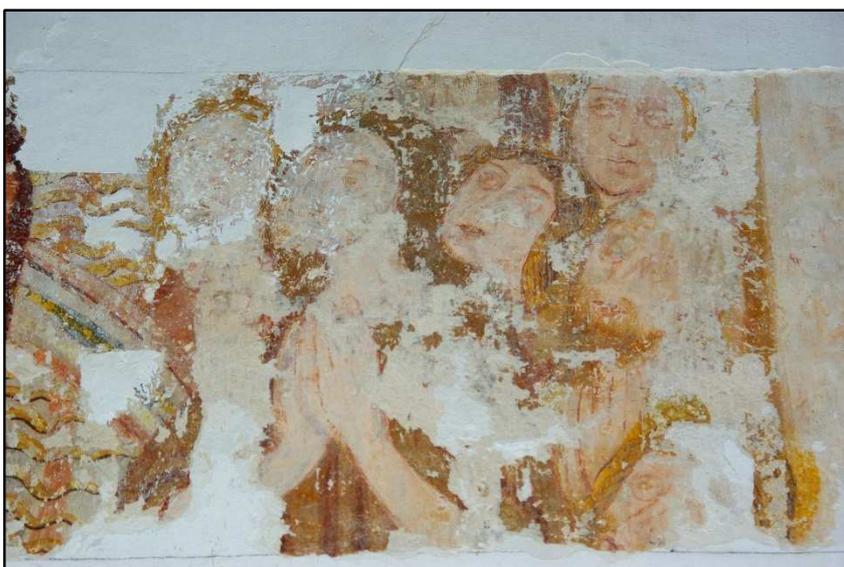
Figura 27 – Pormenor de representação na Sondagem 4

Numa leitura preliminar das áreas abertas, foi possível identificar, na sondagem 1, dois painéis, um com uma representação da Anunciação, e outro com uma imagem de São Pedro entronizado; na sondagem 2, uma representação de Santo António; e na sondagem 4, resultante do alargamento das janelas 7 e 8, a representação, ainda pouco clara, de uma figura aparentemente sentada e um conjunto de imagens possivelmente em veneração.

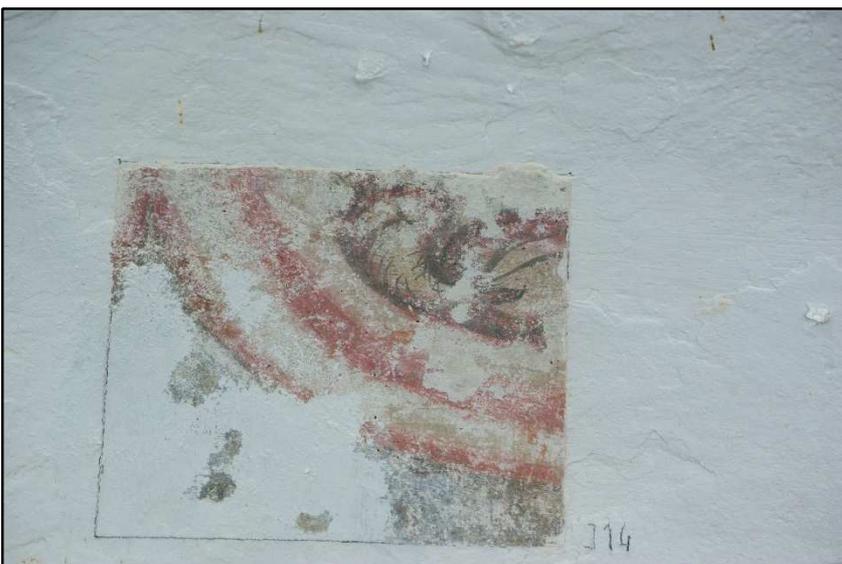
Figura 29 – Pormenor da janela aberta na arcaria

Nas janelas de diagnóstico são evidentes os motivos decorativos e indícios de outras representações figurativas que ainda não são perceptíveis, dado a dimensão reduzida das áreas abertas.

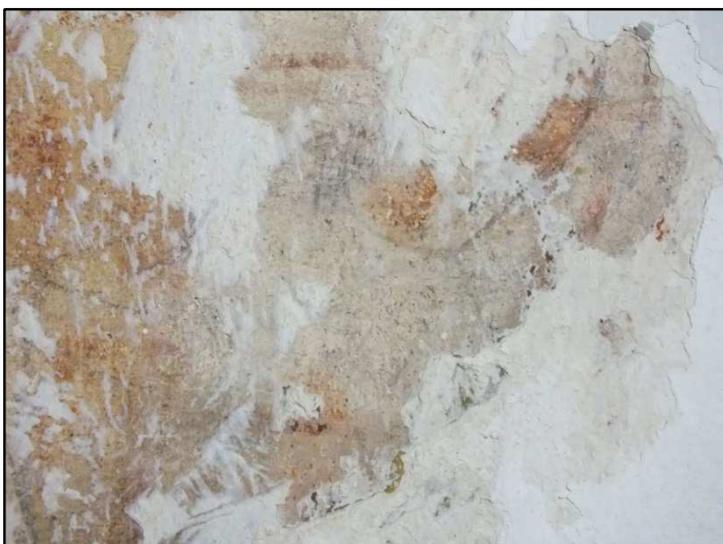
Figura 31 – Pormenor da Sondagem 3

Nas sondagens 1 e 3 são visíveis marcas do trabalho preparatório, tendo sido identificado, em algumas zonas pintadas, traços da execução do trabalho.

As evidências registadas nas sondagens 1 e 3 confirmam que a zona pintada se prolonga por detrás dos altares laterais, o que já havia sido sugerido pelas referências documentais: “(...)Tem dous alteres no cruzeiro, ho da banda do Enuangelho he da inucacão de Santiago, e o da Epistola de Santa Anna, ambos pintados a fresco. As paredes da igreja sam todas pintadas de ymages (...)” (Lopes, 1950, p. 247).

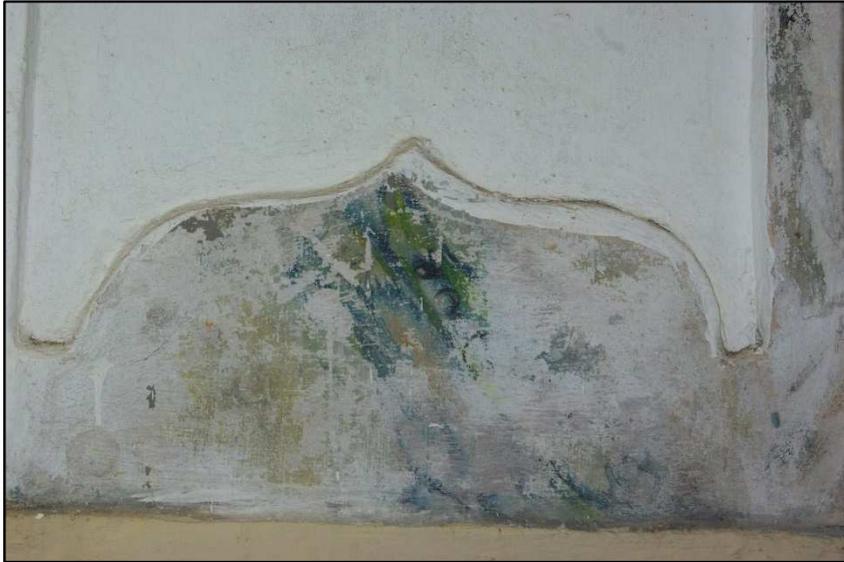
O núcleo de pinturas registado apresenta uma paleta de cores variada, integrando vermelho, amarelo, rosa, castanho, preto, cinzento e bege. Registou-se ainda, embora com menor frequência, a aplicação de verde, possivelmente associado a campanhas mais recentes, registado no limite da sondagem 2, na moldura adossada ao painel de Santo António, e no elemento decorativo, do altar-mor, representando um possível ramo de oliveira.

Figura 33 – Pormenor de representação vegetalista identificada junto ao altar-mor

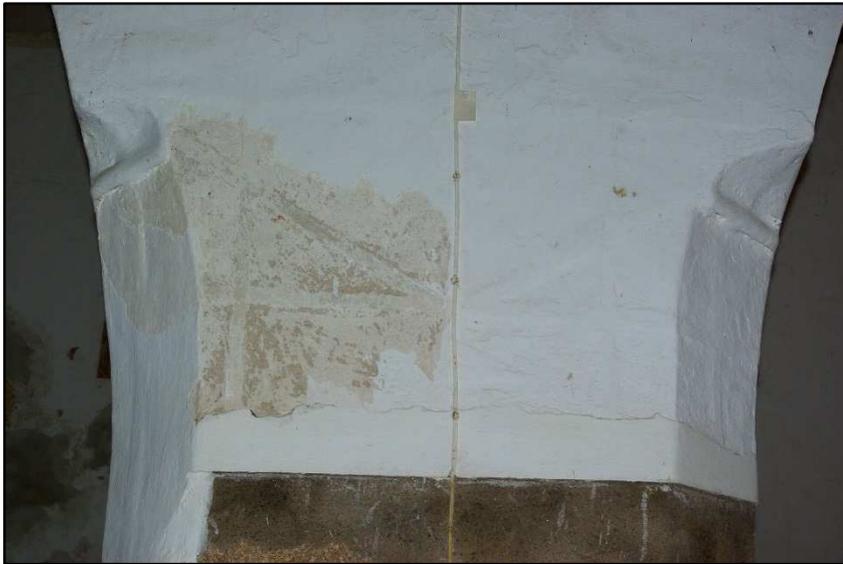
Foram registadas argamassas decorativas, com a utilização da técnica de esgrafito, no exterior em duas placas (Salema e Aguiar, 2009, p. 14) colocadas na fachada principal, datadas de final do século XVII, e no interior do edifício, evidente na abóbada do altar lateral (Evangelho), com uma composição geométrica definida por rosetas hexafólias, e no arranque dos arcos que definem as naves, com a aplicação de massas claras em relevo sobre o revestimento, imitando a estereotomia do aparelho regular em pedra.

Figura 34 – Aplicação da técnica de esgrafito

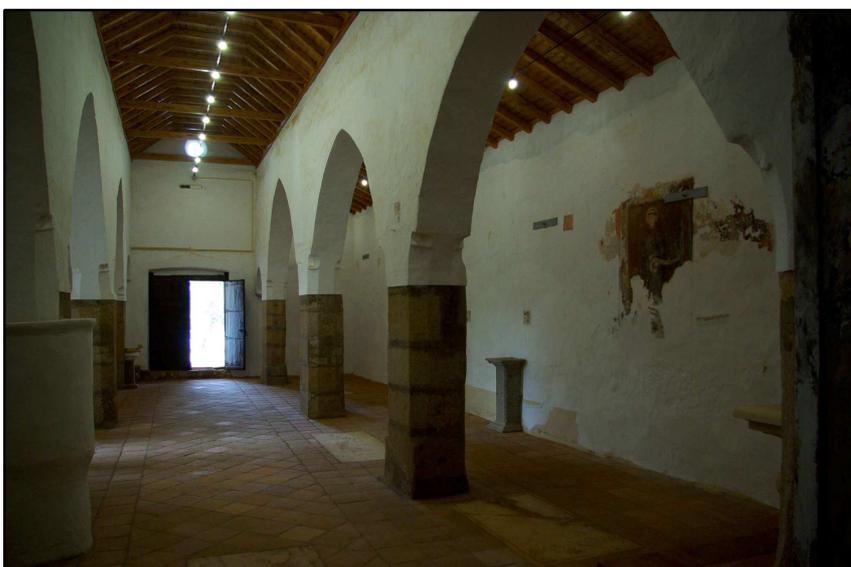
Com a identificação de pinturas murais no interior da capela impõe-se uma avaliação detalhada do seu estado de conservação e a aplicação de medidas que assegurem a sua preservação.

Figura 35 – Aspecto geral do interior da capela

Será, por isso, necessário o desenvolvimento de uma intervenção de conservação e restauro, a qual poderá também contemplar, dado o carácter extraordinário da descoberta, o alargamento das áreas abertas para uma melhor caracterização do conjunto e, assim, reunir novos elementos que permitam compreender a relação entre as pinturas e o edifício e o contexto em que a obra foi realizada.
