# ANASTILOSE DE MONUMENTOS MEGALÍTICOS NO NORTE DO ALENTEJO E EXTREMADURA ESPANHOLA

Jorge de Oliveira(\*)

## Resumo:

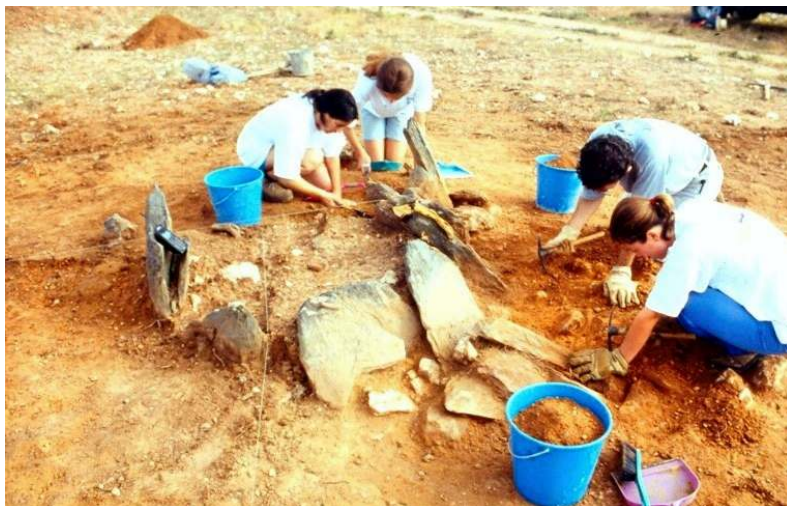
Desde a nossa identificação deste monumento a comunidade rural sempre nos disse que se tratava dum "hornillo" feito pelos portugueses que no seu interior confeccionavam as refeições na época da ceifa. Na verdade, assim que iniciámos a remoção dos esteios tombados para o interior identificámos várias camadas de cinza e fragmentos dum "prato ratinho". Só a maior profundidade conseguimos identificar materiais líticos neolíticos, contemporâneos, portanto, da construção do pequeno sepulcro.

Dólmen da Eira dos Guardas – Cedillo – Escavação

A reabilitação do monumento resumiu-se à colocação na posição original dos pequenos esteios nos seus alvéolos sendo compactados por terra crivada e ao preenchimento do espaço funerário também por terra crivada. Por fim carregámos para junto do monumento os blocos de quartzo que se dispersavam para lá da área da mamoa.

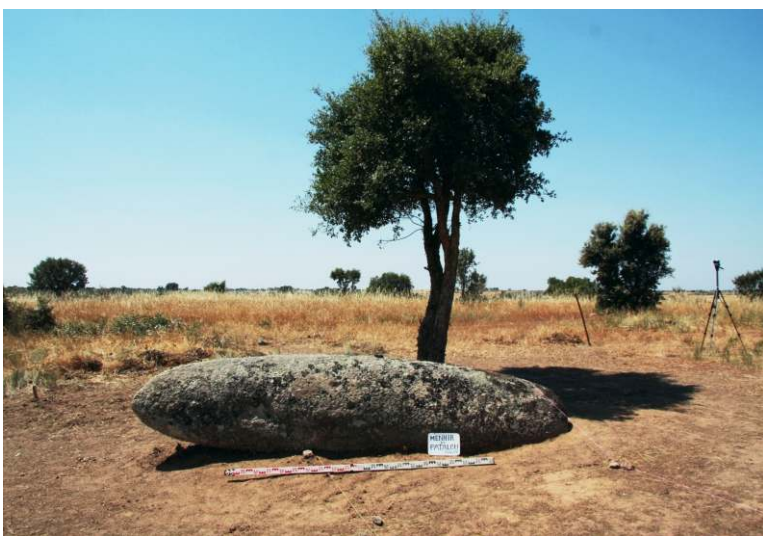
Menhir do Patalou (Nisa) – antes da sua recuperação

No menhir do Patalou, porque se encontrava tombado houve necessidade de se escavar toda zona onde situava o alvéolo, mas, mesmo assim preservou-se como testemunho o quadrante sudoeste.

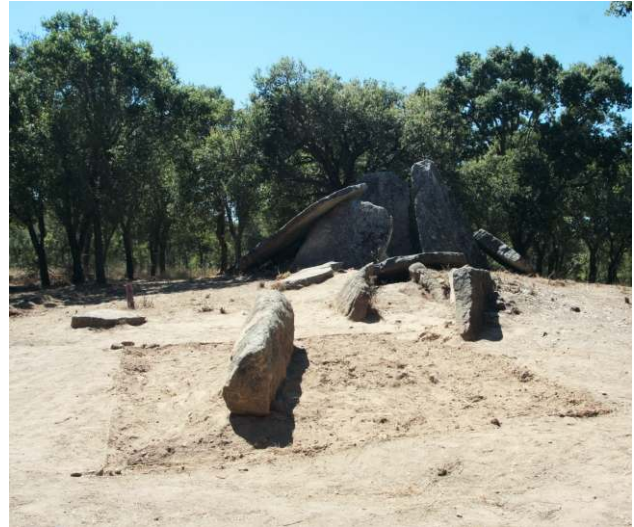
O menhir dos Saragonheiros porque se encontrava incorporado na estrutura do corredor do dólmen, com o mesmo nome, obrigou a uma escavação integral da área envolvente por forma a avaliar se o seu alvéolo original deste menhir se encontrava nas imediações, o que não se veio a registar. Vejamos agora, mais pormenorizadamente, os trabalhos desenvolvidos na reabilitação de dois dos menhires mais significativos desta região e que permitiram datá-los, o Menhir da Meada e o Menhir do Patalou.

Menhir dos Saragonheiros (Nisa) – escavação

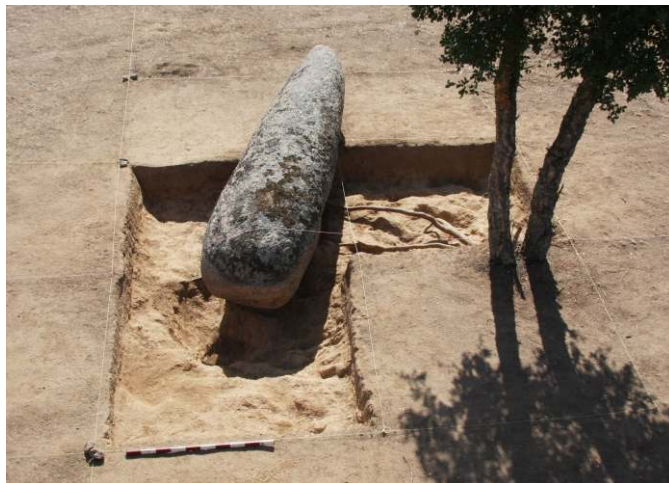
considerava como aceitável que era a muito maior anterioridade dos menhires isolados em relação aos dólmens. Efetuada a escavação havia que reerguer o menhir no alvéolo original. Contudo, porque o solo atual apresenta uma potência significativamente inferior ao que existiria nos inícios do 5º milénio antes de Cristo, haveria que aprofundar e, por esse motivo destruir o registo do alvéolo original para se obter uma fossa que sustentasse de pé e em segurança os 4 metros de altura deste monumento. Por outro lado, junto ao alvéolo original encontra-se uma sobreira cujas raízes invadiram toda a área. Para reerguermos o menhir no mesmo local seríamos obrigados a abater a árvore que é uma das espécies protegidas pela lei portuguesa. Assim, para evitar a destruição do alvéolo original e o abate da sobreira, optámos por reerguer o menhir a seis metros para norte do local original, colocando-se nesse sítio um pequeno marco granítico que informa o posicionamento primitivo do monumento. Para a reimplantação do menhir procedeu-se à abertura duma fossa com 80 centímetros de profundidade, que corresponde à extensão da porção do monólito que originalmente estava inclusa na terra e que nos foi possível detetar pela análise do desgaste da superfície do menhir que estava em contacto como o solo.

Menhir do Patalou (Nisa) – identificação do alvéolo

Durante a escavação percebemos que para a fixação original do menhir apenas foi utilizada, no interior do alvéolo argila compactada sem recurso a qualquer calço de pedra. Assim, na nova reimplantação socorremo-nos apenas de pó de pedra recolhido numa pedreira próxima, compactado com auxílio de água. Ficou, assim, reerguido o Menhir do Patalou, junto do qual se montou um painel explicativo para informação de todos os que quiserem visitar o monumento.

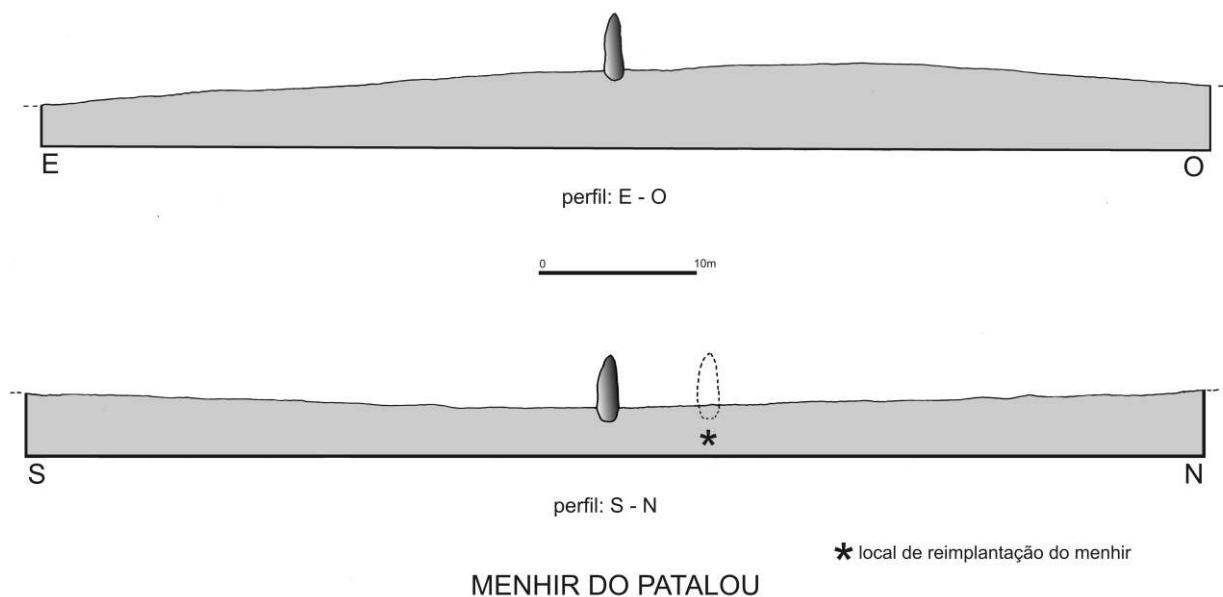
Menhir do Patalou (Nisa) – perfis
