## Casas que escondiam torres: arqueologia urbana na cerca de Nisa (Portalegre, Alto Alentejo)

### Resumo

No âmbito de duas empreitadas de reabilitação pudemos atestar a existência de duas “novas” torres. Uma localizada junto da Porta de Montalvão e outra no troço da cerca Norte. Estas construções de cariz militar, por estarem totalmente integradas em habitações, eram quase invisíveis.

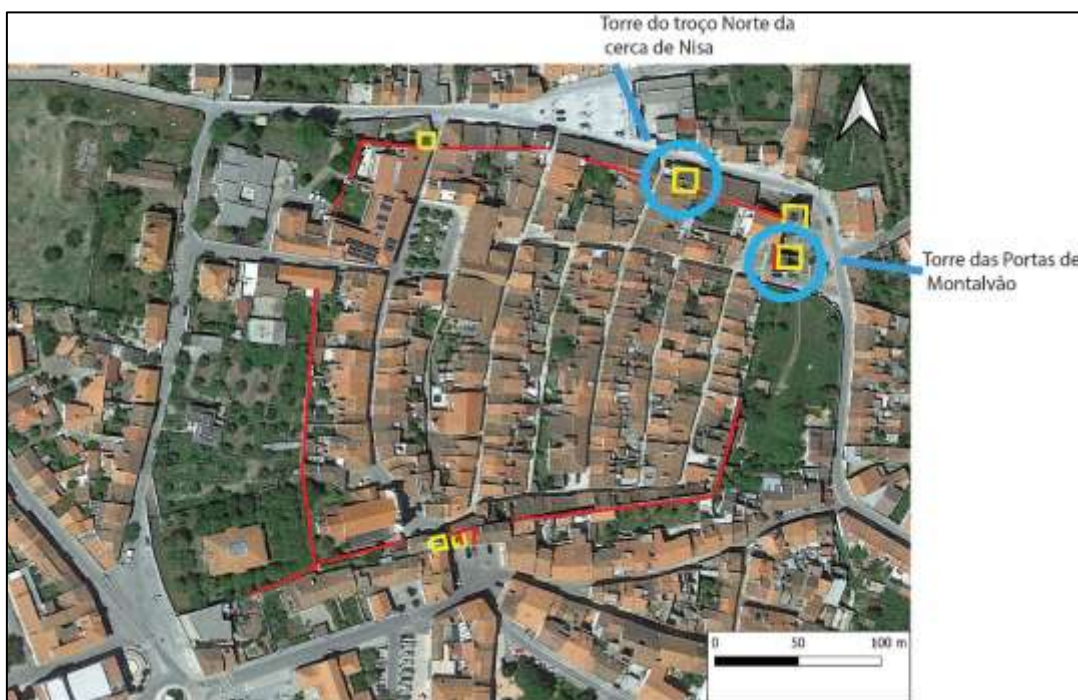
Figura 2 – Localização das intervenções em questão

Apresentamos aqui os resultados de duas intervenções (fig.2) bastante interessantes quer ao nível da arqueologia, como ao nível da arquitetura militar, que vêm completar o conhecimento acerca desta estrutura defensiva medieval. Tanto a zona das Portas de Montalvão como os edifícios da Rua da Cadeia Velha se encontram na área de proteção da Muralha do castelo de Nisa, Porta de Montalvão e Porta da Vila, classificada como MN – Monumento Nacional (e respetiva ZEP). Face a esta premissa, ambos os projetos de arquitetura foram alvo de parecer por parte da DRCALENTEJO. Este órgão tutelar emitiu um despacho condicionando a trabalhos arqueológicos, especificamente de acompanhamento arqueológico.

No segundo caso, no âmbito das intervenções previstas no “*Projeto de Reabilitação do Edifício sito na Rua da Cadeia Velha, nº4,6,8,10,12,14 (Nisa)*” similarmente pela localização de incidência (fig.2), também foram emitidas condicionantes de arqueologia preconizadas por ofício da DRCA Alentejo.

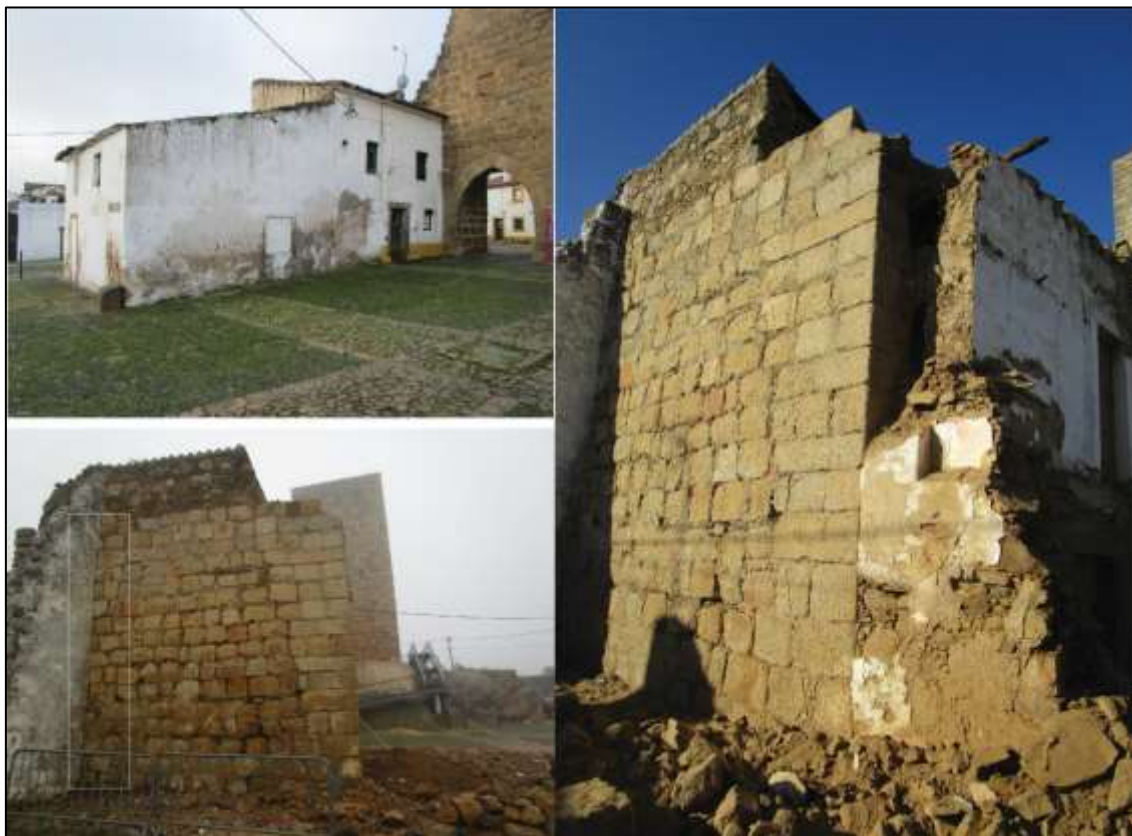
Figura 3 – Zona da intervenção de demolição na zona das Portas de Montalvão (Fotografias da autora)

No decorrer destes trabalhos, foi colocado a descoberto, a servir de parede meeira entre habitações, um paramento com cerca de 5.75m de largura<sup>124</sup>, e cerca de 4m de altura, onde foi identificado um cunhal. Este paramento era independente, regular e com um traço muito semelhante ao da cerca e torre de Montalvão. O cunhal caracteriza-se por ter pequenos silhares de granito truncados que fariam o travamento e aresta a 90º.

Estes vestígios indiciavam-nos imediatamente uma intenção de fechar um espaço, que neste caso, seria uma torre quadrangular maciça. Junto á cerca, os silhares de granito cruzam com esta, o que indica serem construções coetâneas.

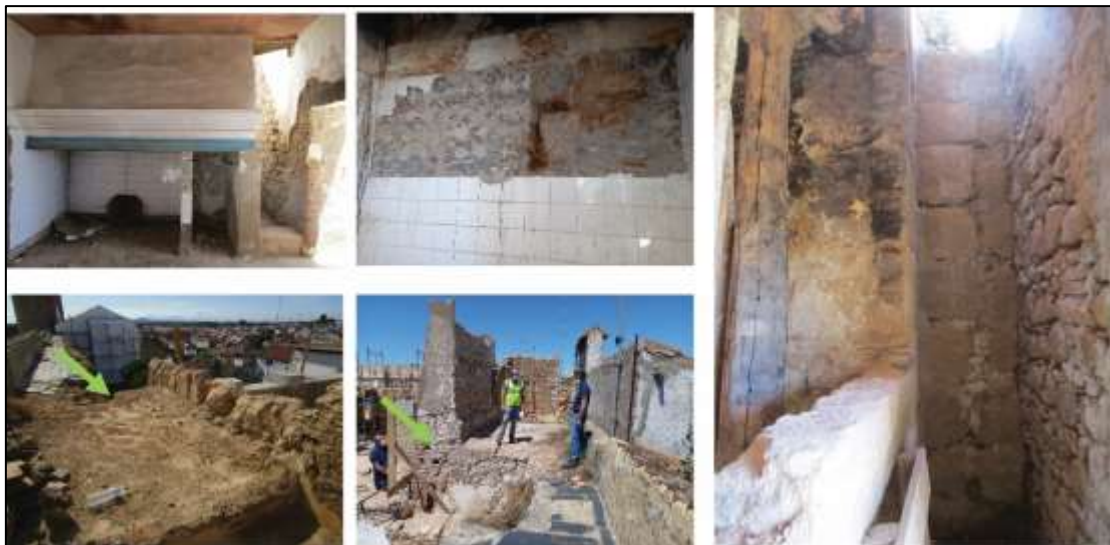
Figura 5 – Várias fases dos trabalhos na zona da torre e parte do troço Norte da cerca de Nisa pré e após demolições (Fotografias da autora)

Porém, esta estrutura avançava para dentro de uma habitação. Para conseguirmos visualizar a estrutura na totalidade foi necessário remover rebocos e cimento, e a demolição de duas chaminés alentejanas que lhe estavam adossadas, e que lhe

retiravam totalmente a leitura (fig.5). Na continuidade dos trabalhos de remoção dos rebocos, surgiram também as escadas de acesso ao adarve e à referida torre.

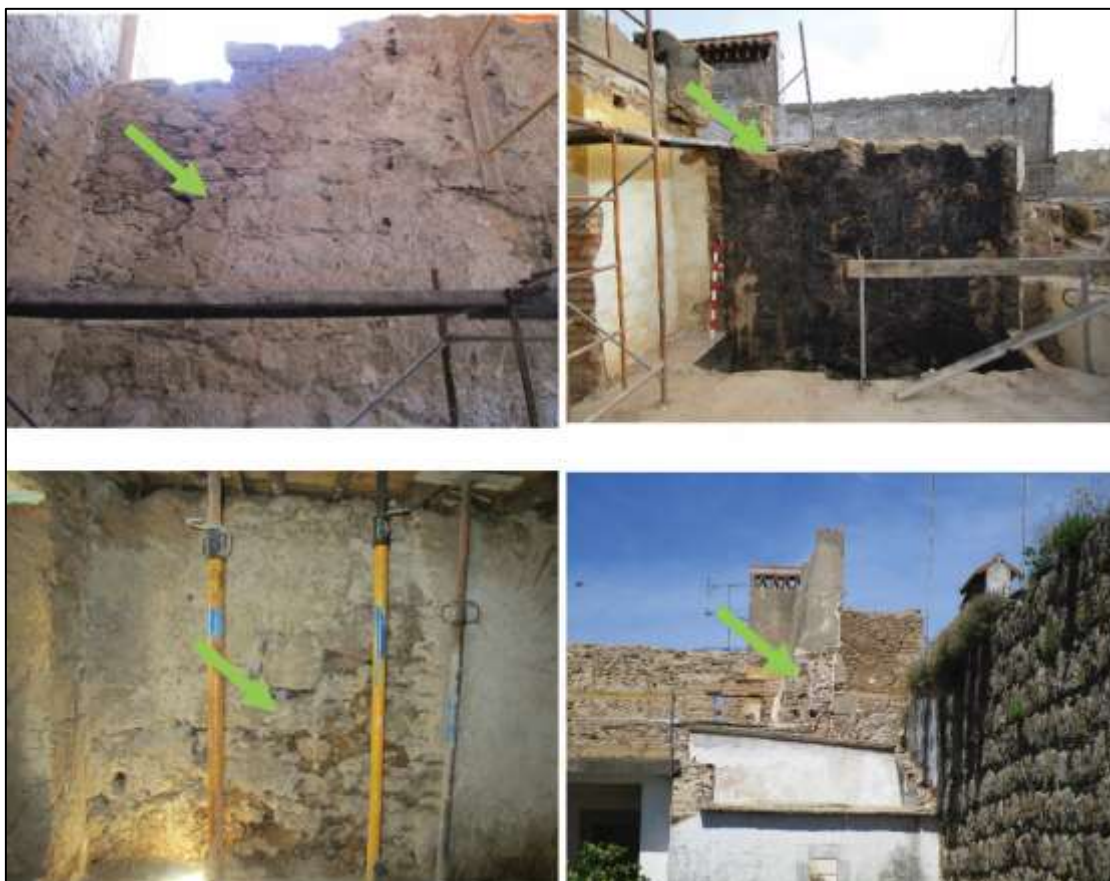
Figura 6 – Identificação das escadas de acesso à torre e ao adarve no interior da habitação e no topo e exterior do edifício, visto da Torre das Portas de Montalvão (Fotografias da autora)
