# Reabilitar Megalitismo... Recuperar Património: 25 anos de investigação

Leonor Rocha

## Resumo:

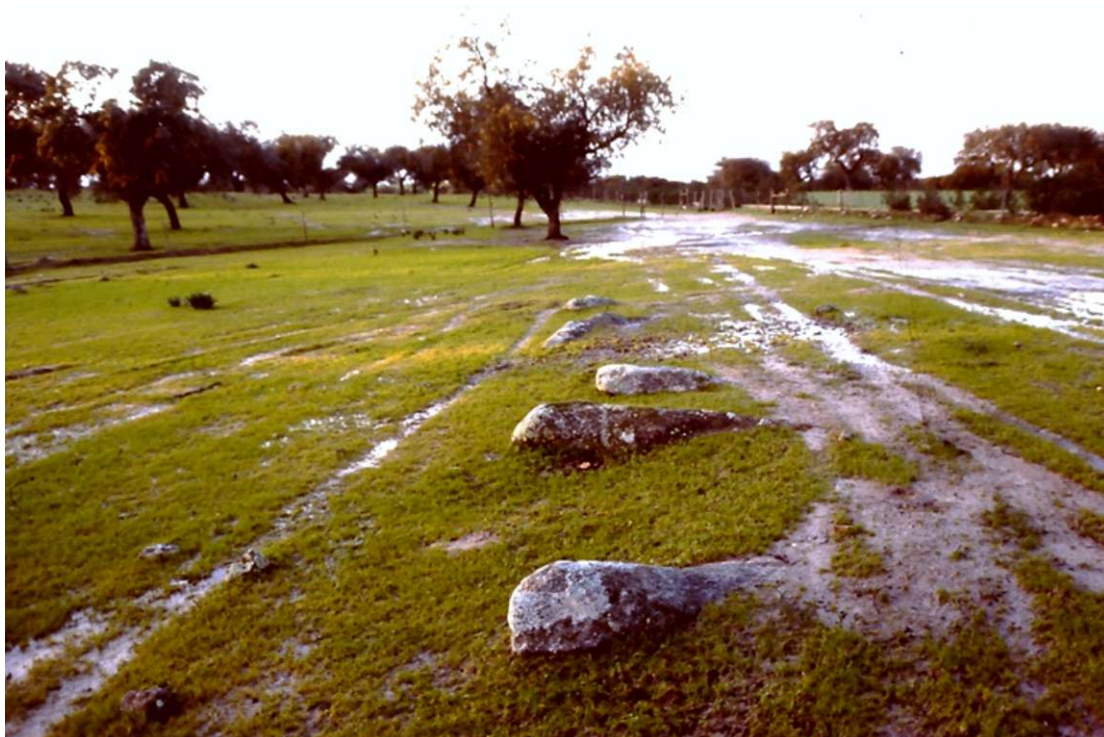
Figura 1. Aspeto do Alinhamento da Têra em 1996

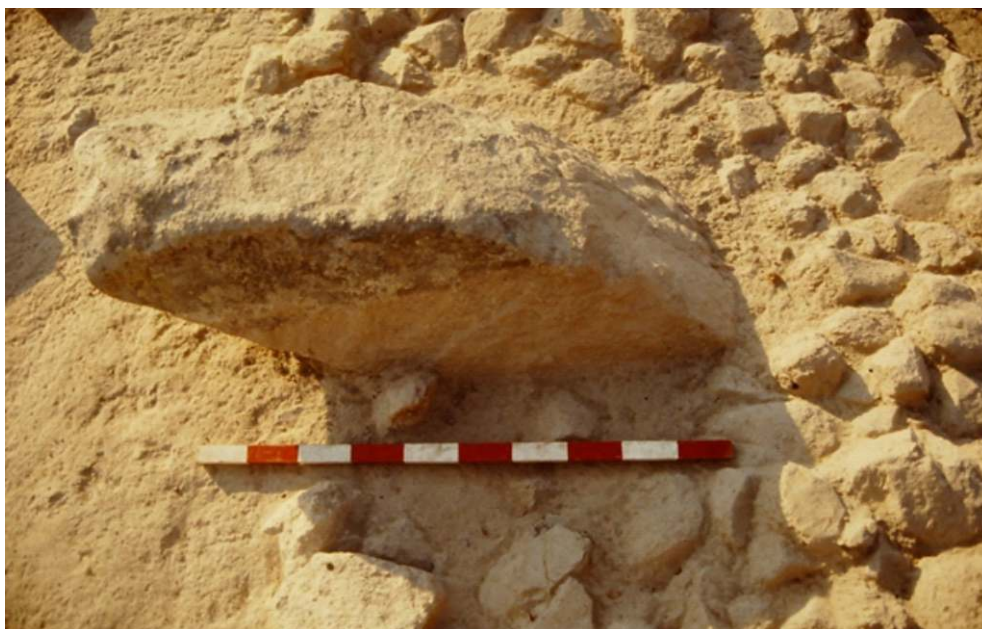
Apesar desta estrutura se encontrar praticamente à superfície, por estar protegida pelos monólitos tombados, encontrava-se muito bem conservada (Fig. 2) o que permitiu constatar que, originalmente, este alinhamento seria constituído por nove menires, uma vez que existiam mais quatro alvéolos.

Figura 2. Pormenor da implantação, in situ, de um dos menires na estrutura.

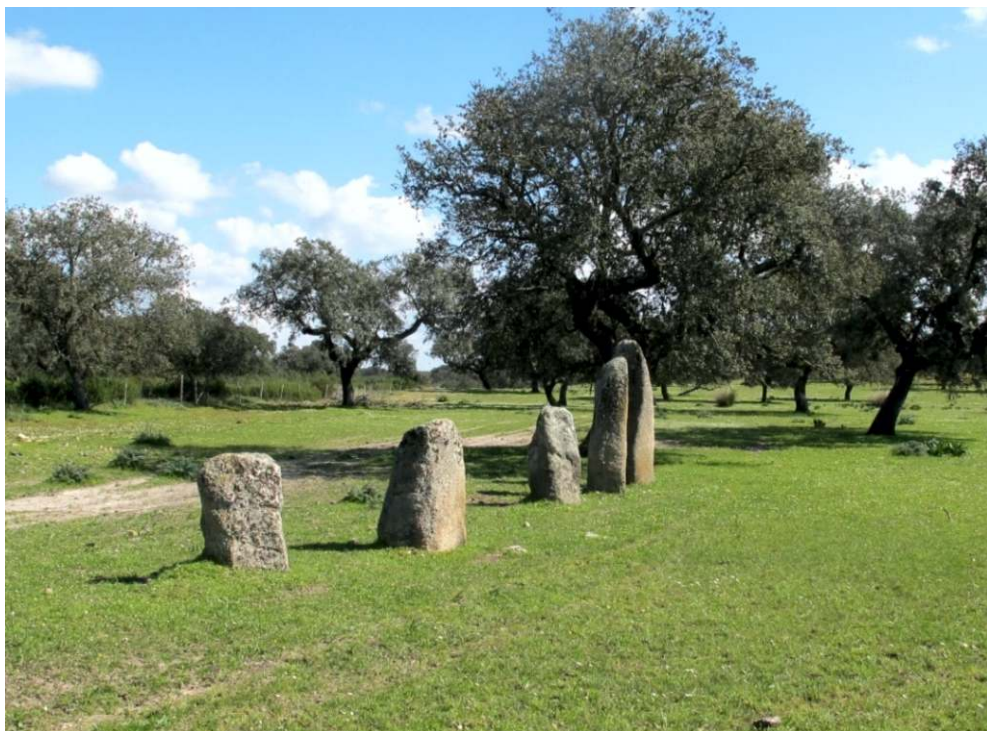
Figura 4. Aspeto do Alinhamento do Monte da Têra, na atualidade

Atualmente o monumento continua bem preservado, mas, por se encontrar em propriedade privada, não está acessível ao público.

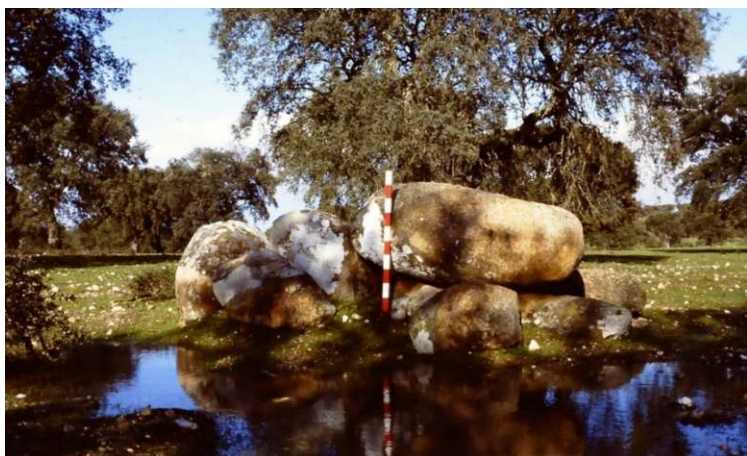
O monumento que se encontrava em excelente estado de conservação (Fig. 5) foi desmantelado nos finais dos anos 70 do séc. XX, durante o período de ocupação da herdade. Os menires ficaram então amontoados nas imediações do local original (Fig. 6).

Figura 6. Estado do monumento em 1997

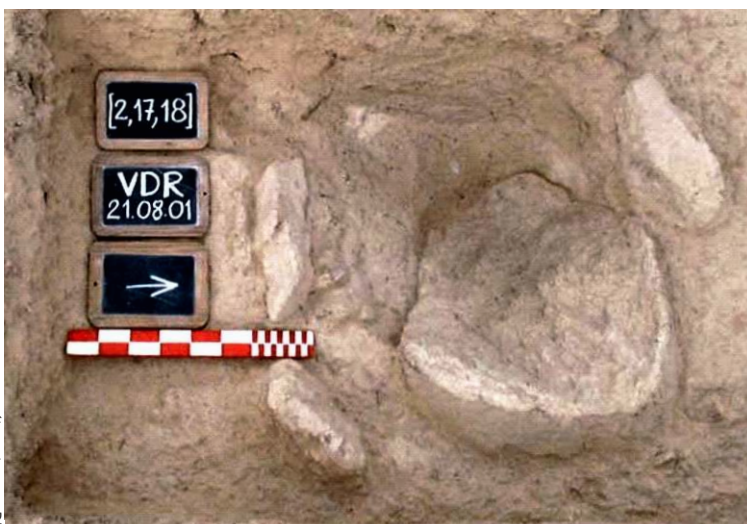
Figura 7. Pormenor do alvéolo da base truncada do Menir 2, no decurso da escavação

Como diria V. Correia, "circunstâncias felizes" permitiram que, apesar da remoção mecânica dos menires, os seus alvéolos não só não ficaram muito afetados como o fato de alguns menires se terem partido, pela base (Fig. 7), possibilitou que, com a conjugação dos dados anteriormente referidos, fosse possível identificar a sua posição original.

Assim, no caso deste recinto, depois de localizada a localização original dos menires, foram removidos os fragmentos existentes nos alvéolos de modo a poder realizar-se o trabalho de colagem, que foi realizado sob a coordenação não de um especialista em restauro, mas de um especialista em rochas (escultor). Foi utilizada cola específica para matérias rochosas com adição de pó de pedra (granito) que assegurou não só a estabilidade do restauro, mas, também, a sua invisibilidade.

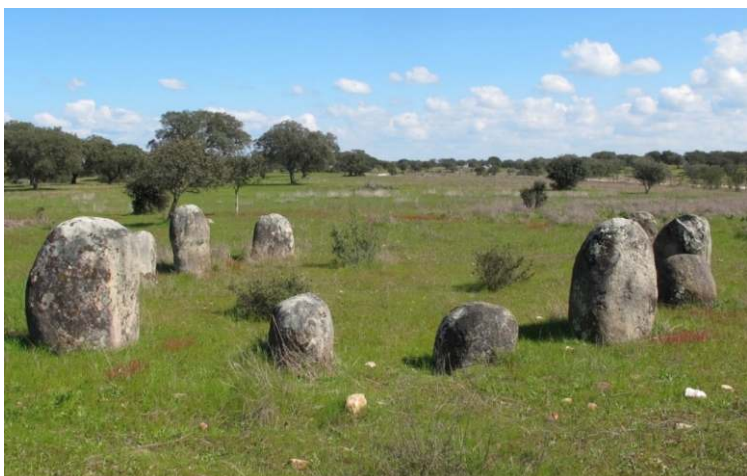
Figura 8. Recinto de Vale d'El Rey, na atualidade

Na fase final, procedeu-se aos trabalhos de reposicionamento dos doze menires nos respetivos alvéolos, com o auxílio de cordas, troncos, cintas específicas em material resistente e não abrasivo e, também uma retroescavadora.

Atualmente o monumento continua bem preservado (Fig. 8), mas, por se encontrar em propriedade privada, não está acessível ao público.

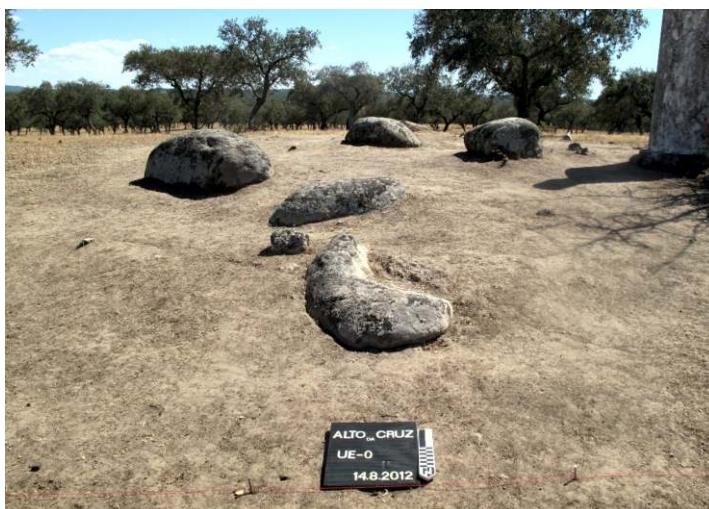
O Recinto Megalítico do Alto da Cruz, constituído por seis menires, todos tombados (Fig. 9), foi identificado pela signatária e Pedro Alvim, em 2011 (Alvim e Rocha, 2011). Este sítio está associado a um menir isolado, também tombado (Fig. 10), identificado em 2002, no decurso de trabalhos de prospeção (Rocha, 2005a). Localizam-se na freguesia de Brotas, concelho de Mora, distrito de Évora; as coordenadas U.T.M. (C.M.P. 409, esc. 1: 25 000) são, respetivamente, M= 200947 | P= 207850 e com uma altimetria de 186m, M= 201266 | P= 207882 e com uma altimetria de 193m. (Alvim e Rocha, 2011; Rocha, 2021b)

Figura 9. Recinto do Alto da Cruz após limpeza da vegetação, em 2012

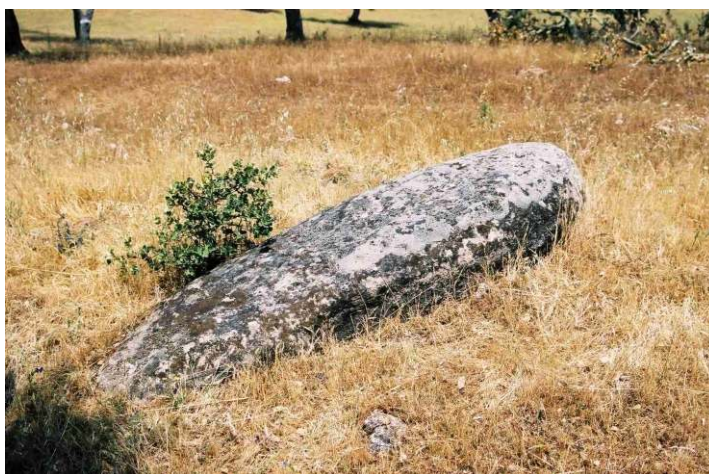
Figura 10. Menir isolado do Alto da Cruz, em 2002

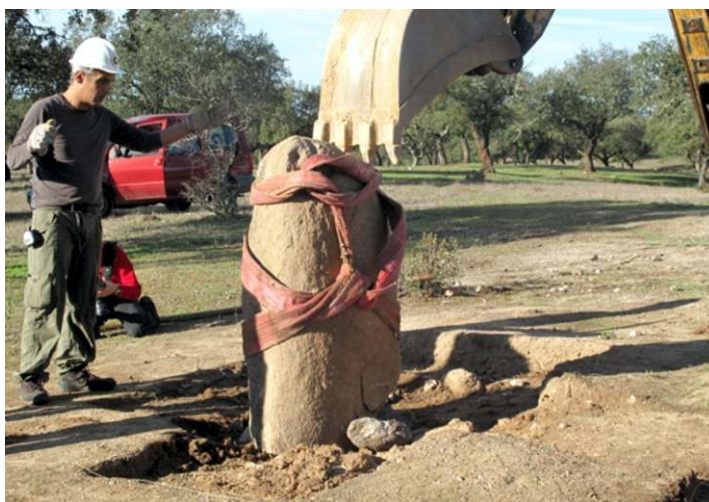
Figura 11. Reposicionamento de um dos menires do Recinto do Alto da Cruz

A intervenção arqueológica realizada em 2012 incidiu no recinto, de planta cruciforme, e no menir isolado. Durante a escavação foi necessário deslocar os menires, de forma manual, através de postes (madeira), com exceção dos menires 3 e 7 que, devido ao seu peso, tiveram de ser movimentados por meios mecânicos, com o apoio de cintas não abrasivas.

Neste caso, apesar dos trabalhos de recuperação e valorização do monumento terem envolvido, também, meios mecânicos (retroescavadora) devido à dimensão de alguns dos monólitos, a maior parte do trabalho foi realizado com o auxílio de troncos, cordas e cintas específicas em material resistente e não abrasivo. Como nenhum dos menires se encontrava fraturado não existiu a necessidade de se proceder a trabalhos de restauro dos monólitos.

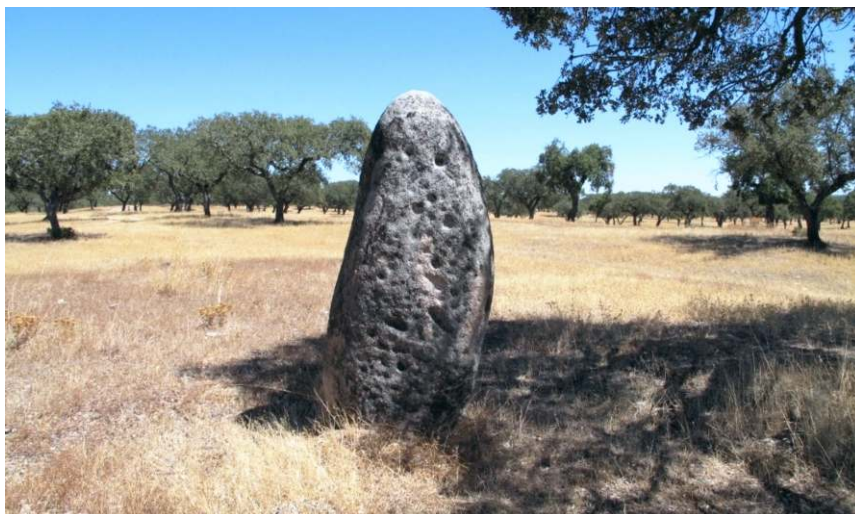
Figura 12. Aspeto final do menir isolado, em 2014

Os trabalhos realizados no conjunto de menires do Alto da Cruz permitiram verificar que os monólitos se encontravam tombados sobre as suas estruturas de fundação originais, embora em dois menires não tenha sido possível identificar, com clareza, os alvéolos (Rocha, 2021a). Na fase final, procedeu-se aos trabalhos de reposicionamento de quatro dos menires do Recinto (ficaram deitados os dois que não foi possível ter a certeza sobre os seus alvéolos) e reposicionados quatro (Fig. 11). Também o menir isolado, que se encontrava com a base *in situ*, foi possível recuperar.

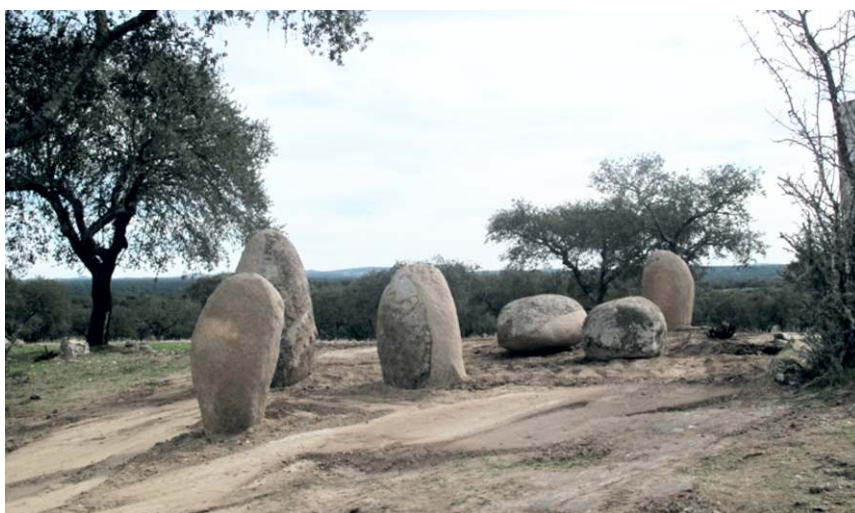
Figura 13. Aspeto final do recinto do Alto da Cruz, em 2012

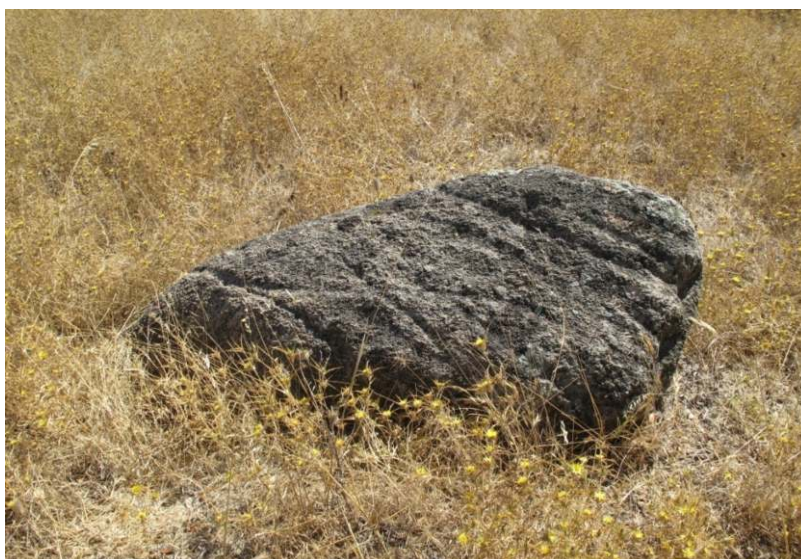
Figura 14. Menir do Cabeço da Areia antes dos trabalhos de escavação e recuperação (2011)

Os trabalhos arqueológicos realizados pela signatária e Pedro Alvim (Rocha e Alvim, 2018) permitiram concluir que este menir se encontrava tombado com a base *in situ* (Fig. 14) e identificar a respetiva fossa de implantação, depois de removido, manualmente, o monólito.

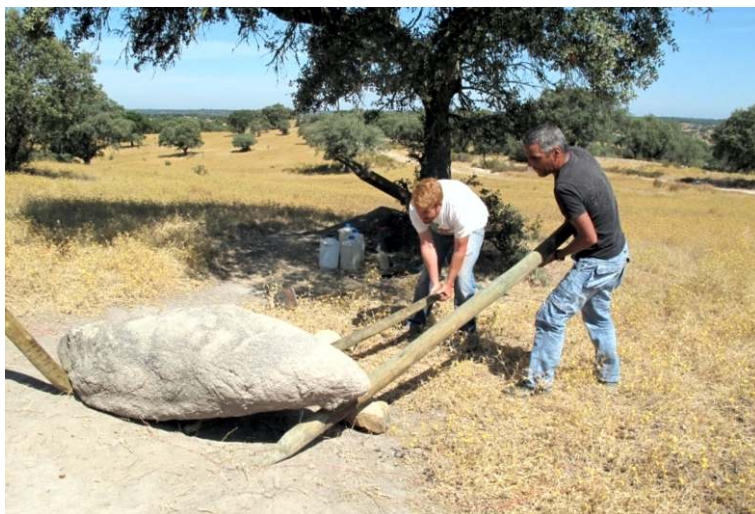
Figura 15. Pormenor da remoção do menir, para escavação do alvéolo

Neste caso, os deslocamentos do menir durante os trabalhos de escavação e para a sua reabilitação foram efetuados por meio de cordas e correntes metálicas com proteção de uma manga de borracha, de forma a evitar qualquer agressão à superfície do menir e tração manual e mecânica (Fig. 15 e 16).

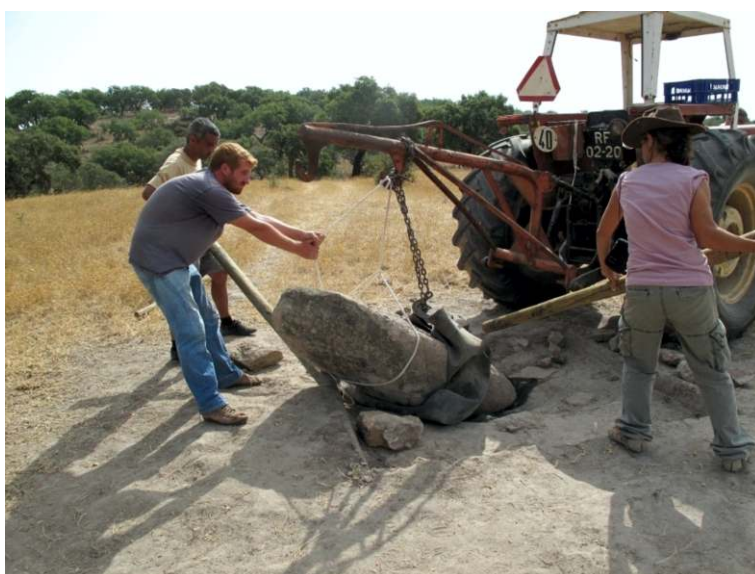
Figura 16. Trabalhos de reposicionamento do menir

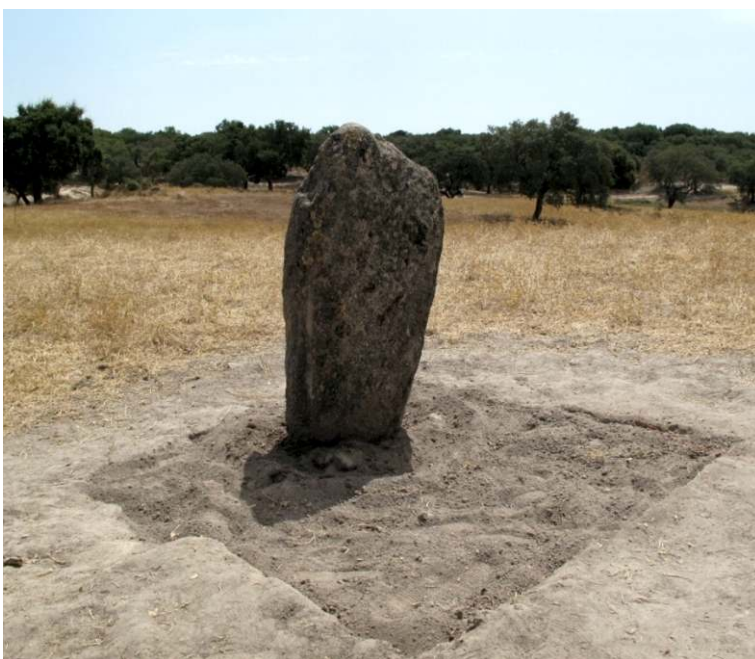
Figura 17. Aspeto final do menir no final dos trabalhos de recuperação, em 2011

No final dos trabalhos foi possível recuperar o monumento sem quaisquer trabalhos de restauro adicionais uma vez que o monólito não apresentava nenhuma fratura. A área do alvéolo foi coberta com rede de obra, sobre a qual se assentou um enrocamento de pedras recolhidas nas imediações de modo a assegurar a sua estabilidade e, posteriormente, coberto e colmatado com as terras crivadas provenientes da escavação.

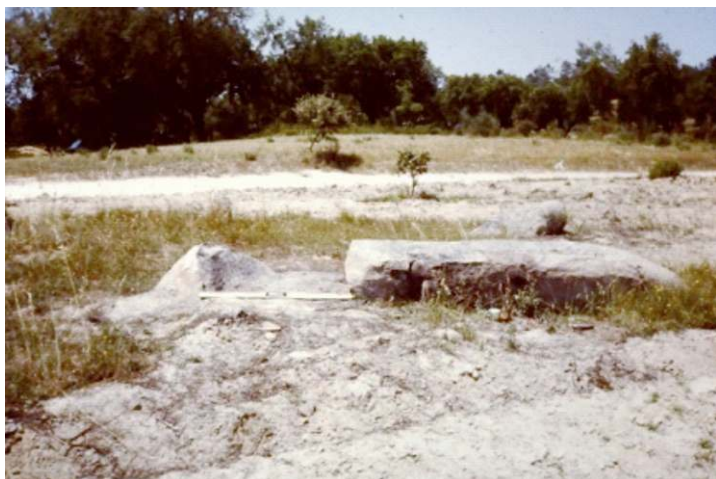
Figura 18. Aspeto do monumento em 2005.

O recinto das Fontainhas apresentava em 2005, apenas seis menires, todos com as bases *in situ*, mas inclinados. O menir central, de maior dimensão, estava fraturado em duas partes (Fig. 18). Nas imediações tinham sido identificados em 2005 (pela signatária e M. Calado), mais dois menires, um do lado Norte, a cerca de 15 m, junto à estrada de terra batida que atravessa o conjunto e outro, a cerca de 70 m, a Nordeste. Ambos se encontravam tombados e quase totalmente enterrados.

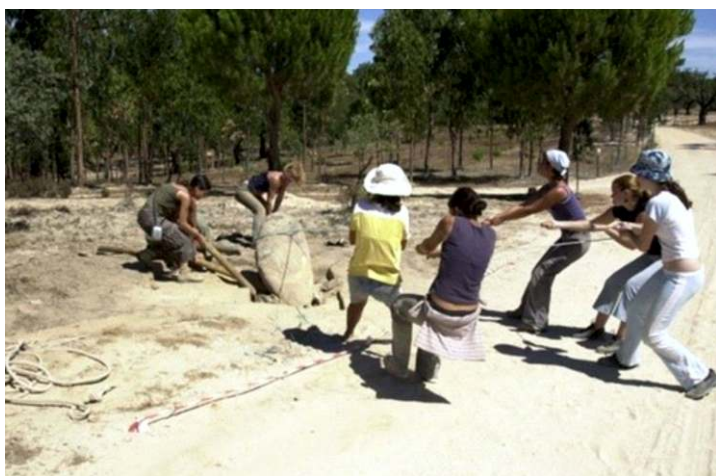
Figura 19. Trabalho de reposicionamento do pequeno menir, a Norte.

Os trabalhos de recuperação e valorização deste conjunto acabaram por se realizar em duas fases distintas, uma logo em 2005, com o reposicionamento de todos os menires nos respetivos alvéolos, incluindo o fragmento do menir central. Esta fase foi realizada apenas com meios manuais, com o auxílio de troncos, cordas e cintas específicas em material resistente e não abrasivo (Fig. 19).

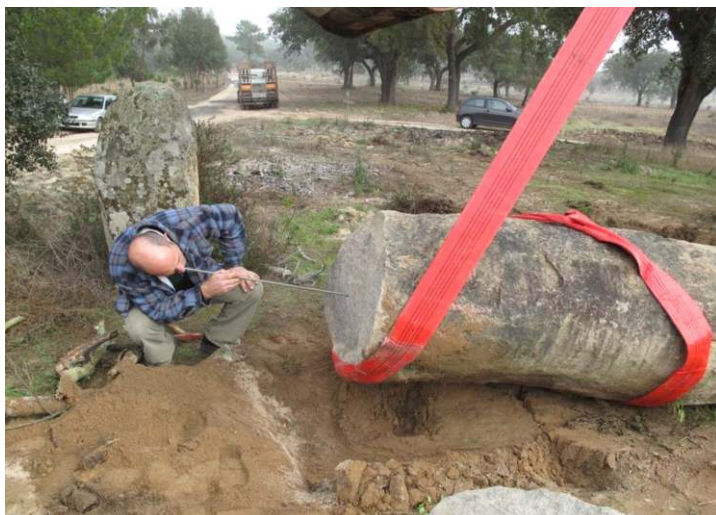
Figura 20. 2.ª Fase dos trabalhos de restauro: pormenor da abertura da perfuração central.

A segunda fase, de restauro (colagem) do menir central só ocorreu em 2012, altura em que foi possível à autarquia de Mora pro-videnciar uma grua de apoio, pois devido ao tamanho e peso do fragmento distal, este teria de ser integralmente levantado para se poder reposicionar sobre a respetiva base. Em termos gerais, este foi o trabalho que envolveu mais meios e exigiu maior responsabilidade em termos técnicos. Foi necessário colocar-se e colar um espigão metálico no fragmento de base, sensivelmente no centro, e abrir uma perfuração no fragmento, na mesma posição (Fig. 20).

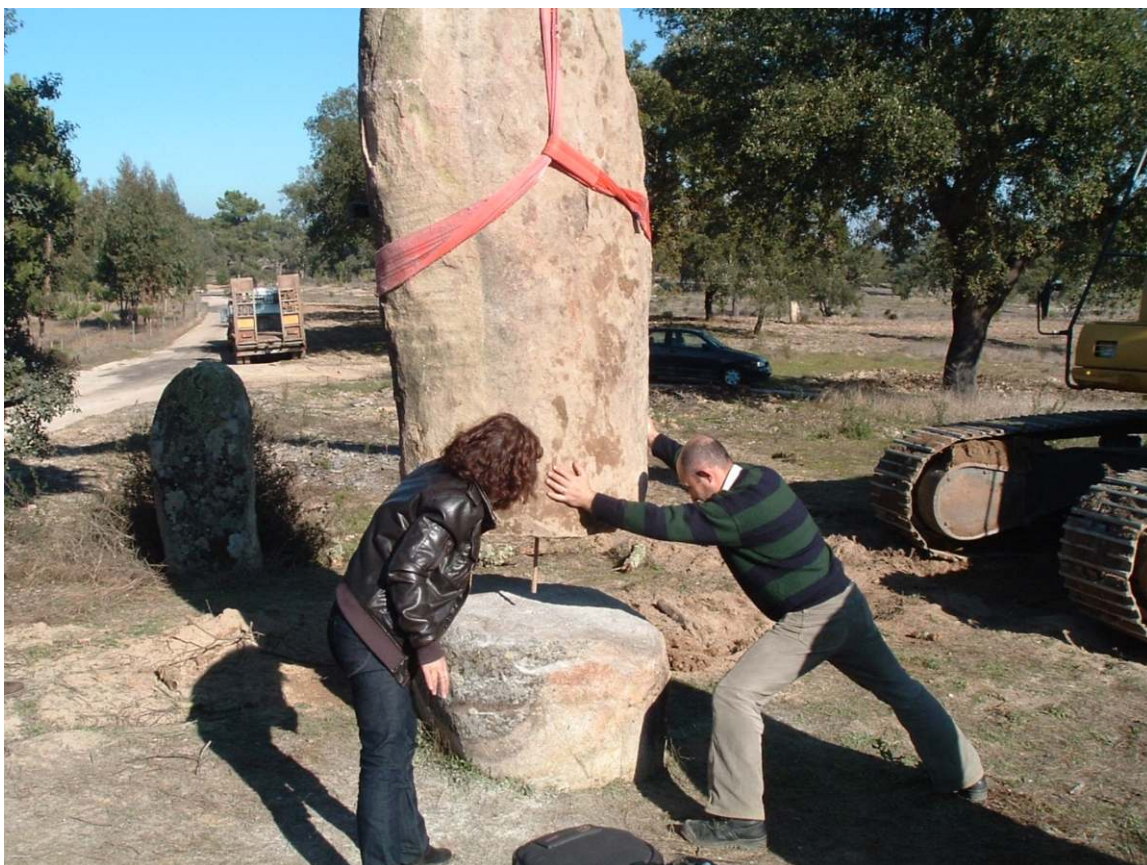
Figura 21. Alinhamento dos dois fragmentos

Posteriormente, o bloco foi levantado e lentamente posicionado sobre a base que tinha também alguma cola espalhada (Fig. 21). Este processo foi, mais uma vez, realizado não por um especialista em restauro, mas por um especialista em rochas (escultor), Manuel Pisco.

Foi utilizada uma cola específica para matérias rochosas com adição de pó de pedra (granito) que assegurou não só a estabilidade do restauro, mas, também, a sua invisibilidade.

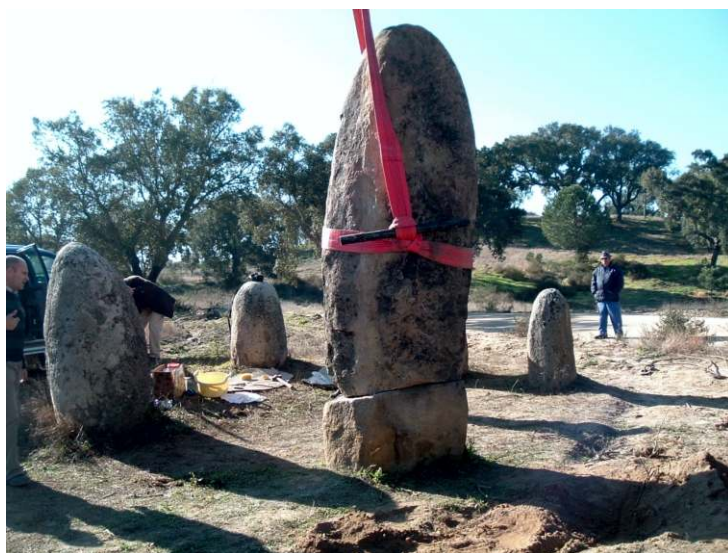
Figura 22. Aspeto do processo de restauro do menir central, na fase final

Depois de posicionado foi possível verificar algumas falhas/lacagens (Fig. 22), pelo que foi ainda necessário colmatar com cola misturada com pó de granito alguns dos interstícios existente.

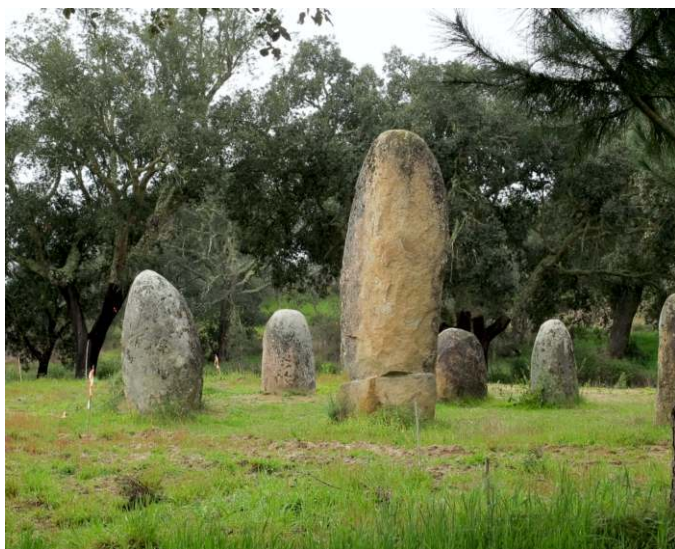
Figura 23. Aspeto do processo de restauro do menir central, na fase final

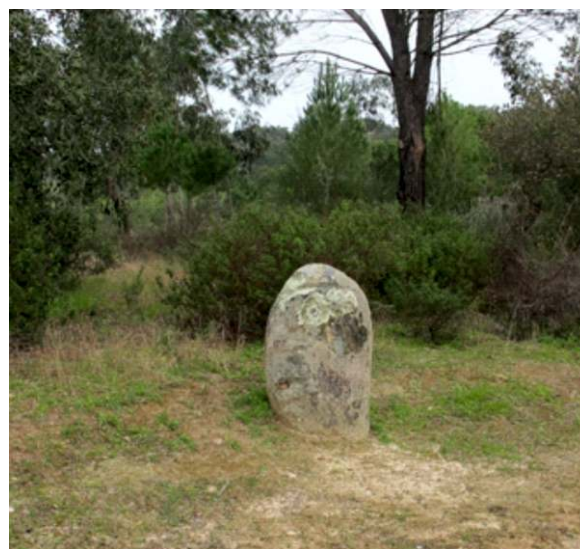
Figura 24. Recinto megalítico das Fontainhas em 2024

Atualmente o monumento continua bem preservado e é passível de ser visitado.

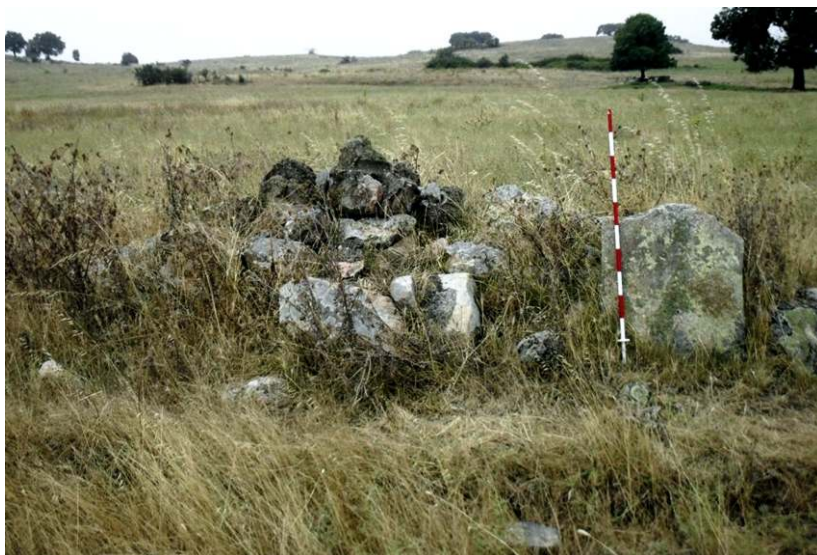
Figura 26. Vista do estado inicial da Anta da Courela da Granada da Anta, em 2013

O estado geral era médio/reduzido, considerando que todos os esteios da câmara sofreram amputações, a ausência de um dos esteios do lado Sul da câmara e do esteio de cabeceira se encontrar completamente inclinado para o exterior.

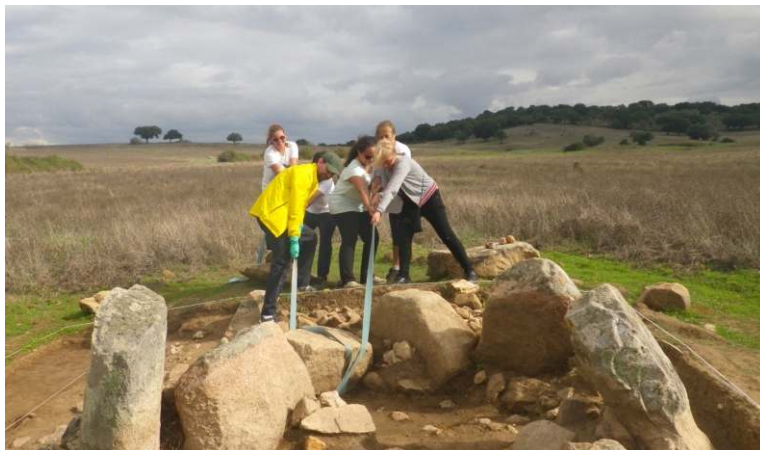
Figura 27. Pormenor dos trabalhos de recuperação realizados

Neste caso, os trabalhos de recuperação e valorização incidiram sobre os dois esteios que se encontravam mais inclinados, reposicionando-os, de forma manual e com apoio de cintas. No final, foi colocada manta geotêxtil, apenas no interior, coberta por terras e pedras.

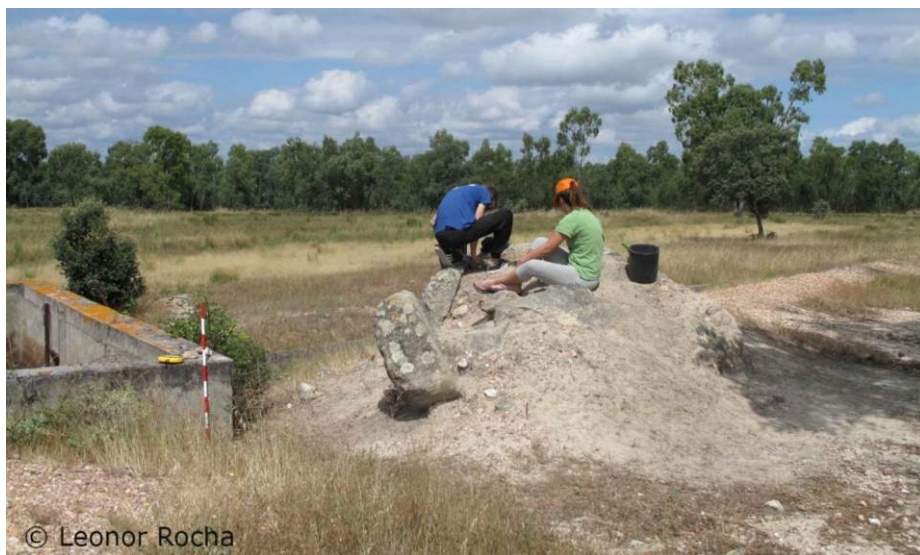
A pequena sepultura dos Soeiros tinha apenas parcialmente conservada a sua câmara megalítica aparentemente de planta ovalada, fechada, sem corredor e sem *tumulus*. De acordo com a informação que nos foi fornecida pelo proprietário, esta destruição não foi intencional e ocorreu em meados do séc. XX, quando se estava a proceder à construção do tanque elevatório das águas para os arrozais existentes á data, na herdade (Fig. 28).

Figura 28. Aspeto do pequeno monumento no início dos trabalhos de escavação, em 2018

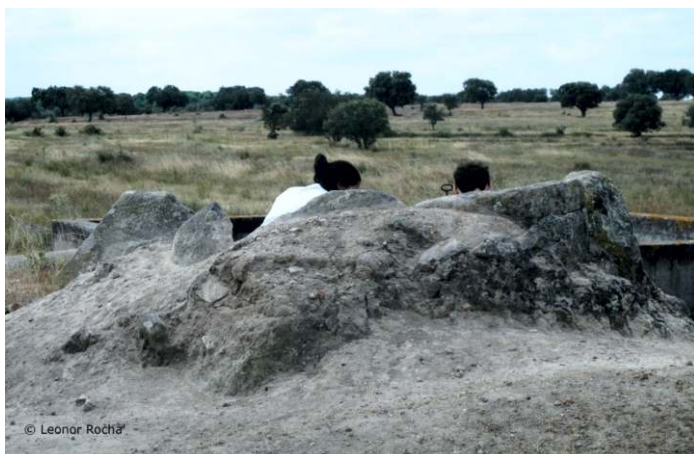
Figura 29. Anta dos Soeiros em escavação

A intervenção arqueológica neste monumento (Fig. 29) permitiu compreender que, em termos estruturais, faltava um dos esteios da câmara, e que não se encontrava deslocado nas imediações. Assim sendo, no final dos trabalhos, acabou por se realizar uma ação de recuperação e valorização deste monumento bastante simples, a construção de um muro, em pedra seca, com a função de reter a terra/areão que foi colocada sobre a manta geotêxtil no interior (Fig. 30).

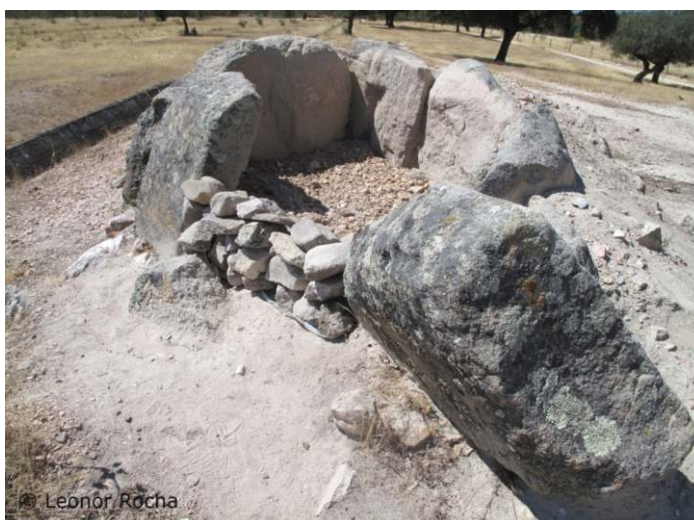
Figura 30. Aspeto do monumento no final dos trabalhos de conservação

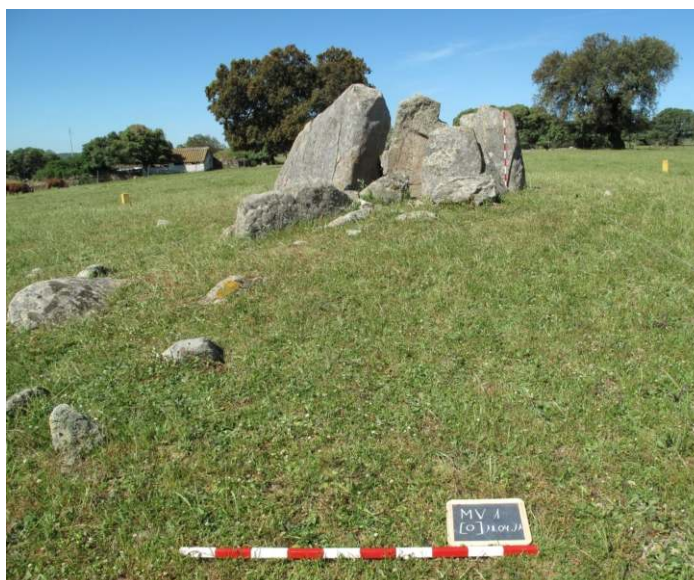
Os trabalhos realizados na anta do Monte Velho (L. Rocha e P. Morgado) tiveram como objetivo a escavação do monumento para, por um lado avaliar a extensão dos danos causados por violações e atos de vandalismo e, por outro, obter dados científicos.

Figura 31. Aspeto da Anta do Velho no início dos trabalhos, em 2011

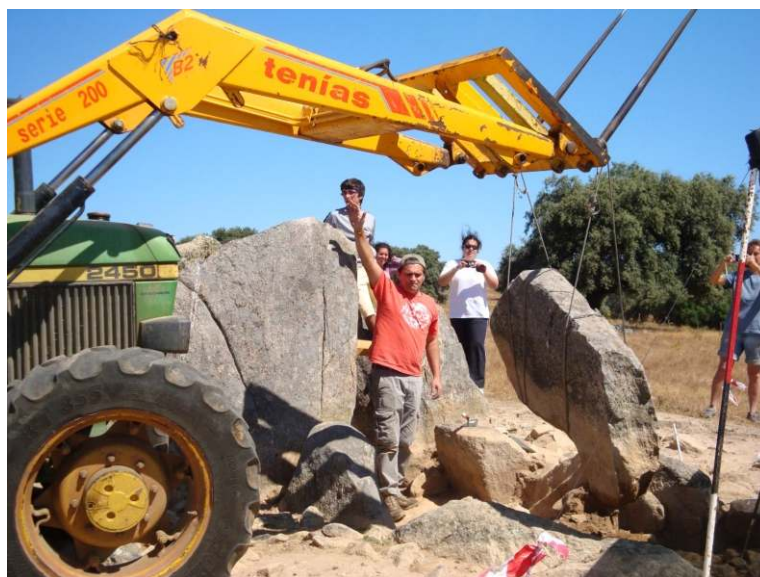
Figura 32. Remoção mecânica das tampas tombadas dentro do corredor

A intervenção incidiu na câmara, corredor e mamoa, sendo na área do corredor que acabaram por se realizar alguns trabalhos de conservação/valorização, devido à existência de duas tampas caídas no interior que tiveram de ser removidas mecanicamente, com o apoio de cintas específicas em material resistente e não abrasivo (Fig. 32).

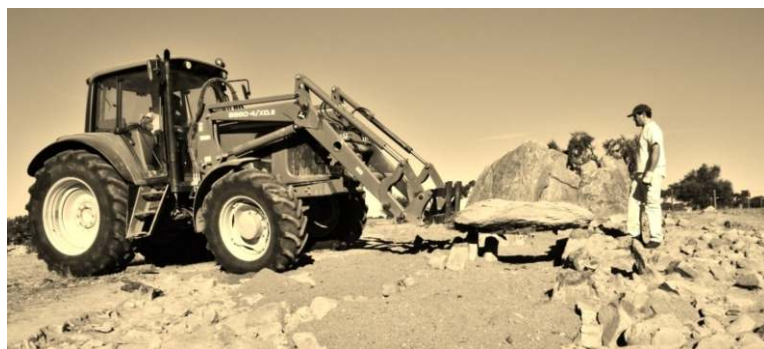
Figura 33. Restauro e valorização final do monumento

No final dos trabalhos, as tampas foram colocadas no corredor, na área inicial, onde supostamente se localizariam e procedeu-se à colocação de geotêxtil e areão em toda a área (Fig. 33 e 34). Um dos objetivos desta ação deve-se ao fato deste monumento se encontrar integrado no Percurso de Megalitismo do concelho de Monforte.

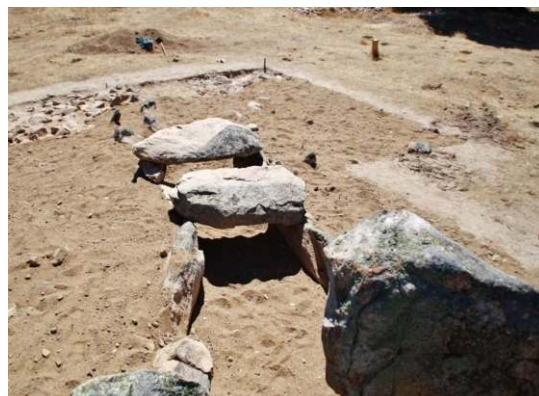
Figura 34. Pormenor do corredor no final dos trabalhos

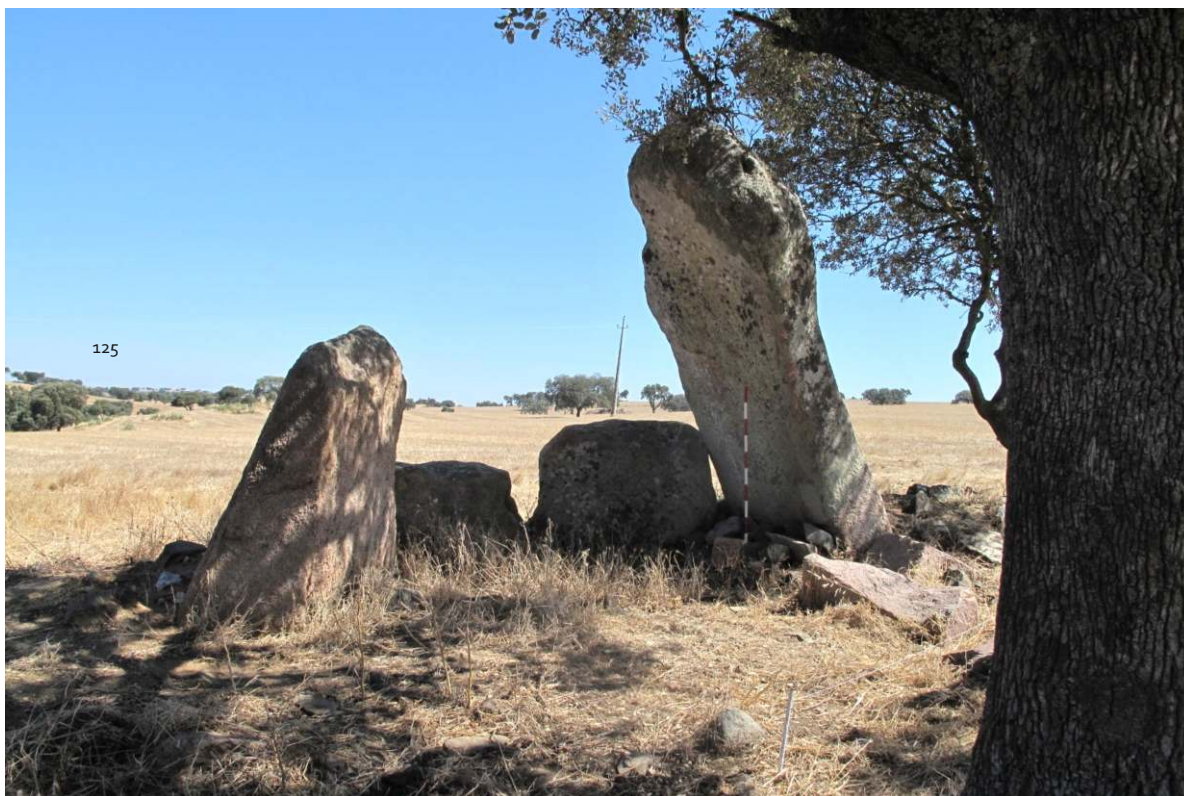
Figura 36. Aspeto do monumento em 2019

Os trabalhos realizados na anta da Meada 2 (L. Rocha e P. Morgado) tiveram como objetivo avaliar a extensão dos danos causados por violações e anteriores trabalhos, apenas documentados fotograficamente, mas que alteraram significativamente o estado do monumento (Fig. 35 e 36) (Rocha e Morgado, 2022). Era evidente, em 2019 que este monumento apresentava um elevado grau de destruição/afetação, em termos de arquitetura, com toda a metade Sul (câmara e corredor) destruída. Conservava apenas quatro esteios na câmara, três deles truncados e com marcas de corte por cunhas de madeira. Do corredor tinha-se apenas, à superfície, blocos/fragmentos de granito de maiores dimensões e um esteio, fragmentado, *in situ*, do lado Sul.

No âmbito destes trabalhos houve necessidade de remover os blocos de granito que se encontravam à superfície, através de meios mecânicos, de forma controlada e com recurso a cintas não abrasivas. Foi também necessário proceder-se à colocação de vigas metálicas que assegurassem a estabilidade dos esteios da câmara, que se encontravam muito inclinados para o interior.

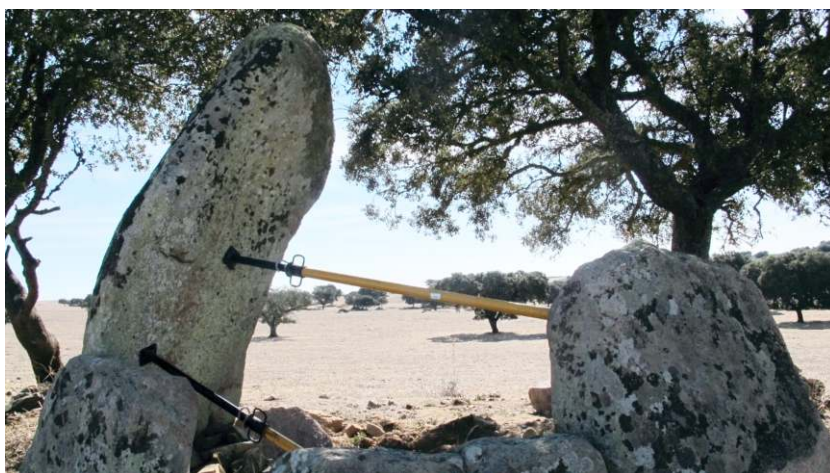
Figura 37. Aspeto atual da Anta da Meada 2.

Pese embora a intervenção realizada tenha permitido identificar alvéolos da câmara e do corredor, não forneceu evidências sobre quais seriam os elementos pétreos (esteios) que estariam posicionados nesses locais, pelo que a equipa optou por não realizar qualquer trabalho de conservação/ reabilitação/ valorização.
